1. Obiekt

OCHRONKA, p. DOM DZIECKA, ob. SZKOŁA

ok. 1906 r.
przebud. 1979

NOWY SĄCZ

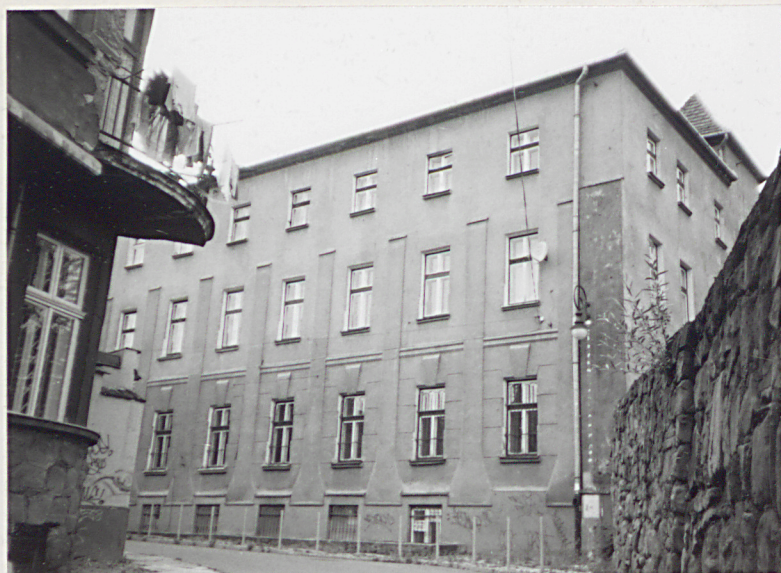
ELEWACJA PD.

Elewacje 3-kondygnacyjne (pd. i wsch. z suterena), tynkowane i malowane. Fasada pd. symetryczna, 8-osio-wa z pozornym ryzalitem od str. zach. oraz pilastrową dekoracją 2 dolnych, przedzielonych gzymsem kondygnacji. Naroża podkreślone nawarstwionymi pilastrami. Parter boniowany, prostokątne otwory okienne zdobione u góry pojedynczymi klincami. Oprawa okna ryzalitu w postaci pilastrów z frontonem. Fasada zach. symetryczna, 4-osio-wa, o podobnej dekoracji; osie środkowe

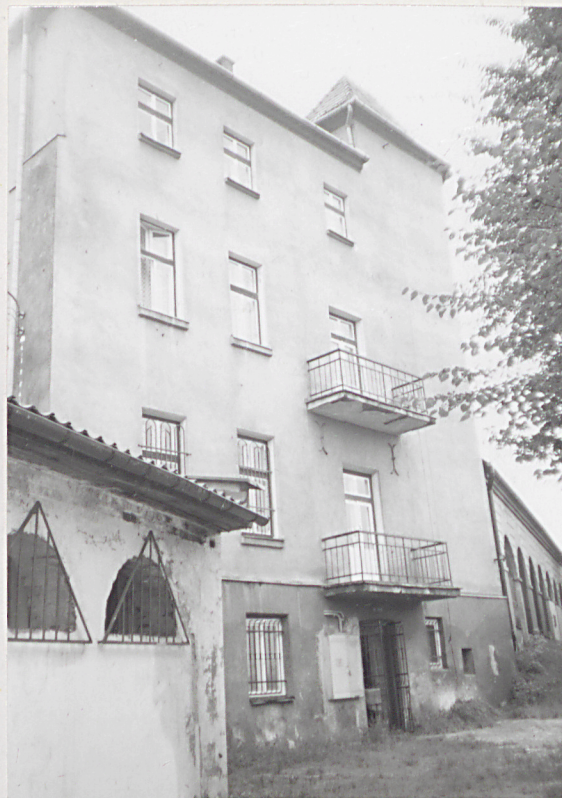
ELEWACJA Wsch.

zwieńczone poziomym nadprożem ponad oknami 2 kondygnacji. Elewacja pn. asymetryczna, bez dekoracji, z bocznym ryzalitem o ściętych narożnikach i oddzielnym dachu po stronie wsch. oraz balkonem na piętrze z prostą, żelazną balustradą, podpartym 2 słupami. Otwory rozmieszczone nieregularnie. Wejście główne i zejście do suterenu przekryte daszkiem pulpityowym na drewnianej konstrukcji, krytym dachówką. Do ryzalitu dobudowano prostopadłe arkadę. Elewacja wsch. 3-osiowa, nie zdobiona, z wejściem do suterenu ponad którym balkony na parterze i piętrze.

20. Najpilniejsze postulaty konserwatorskie			
<p>Osuszenie i izolacja pd.-wsch. narożnika budynku od przylegającego muru.</p>

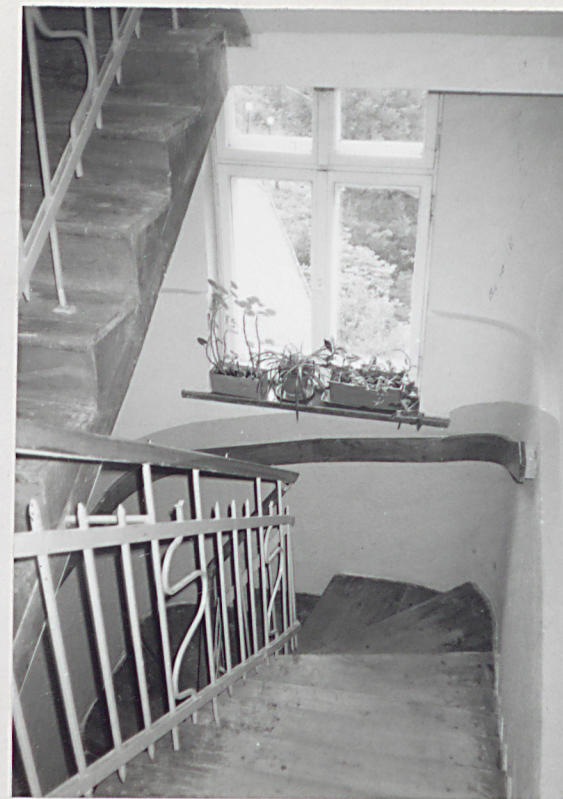
Schody głównej klatki schodowej powrotne, pokryte lastrikiem, zaopatrzone w kutą, żelazną balustradę z drewnianą poręczą. Schody w bocznej klatce schodowej powrotne o wachlarzowym układzie stopni na zakrętach, z ciosów piaskowca, pokryte do poziomu parteru lastrikiem, powyżej - drewnem, z kutą żelazną balustradą o drewnianej poręczy.

Wschodnia klatka schodowa.

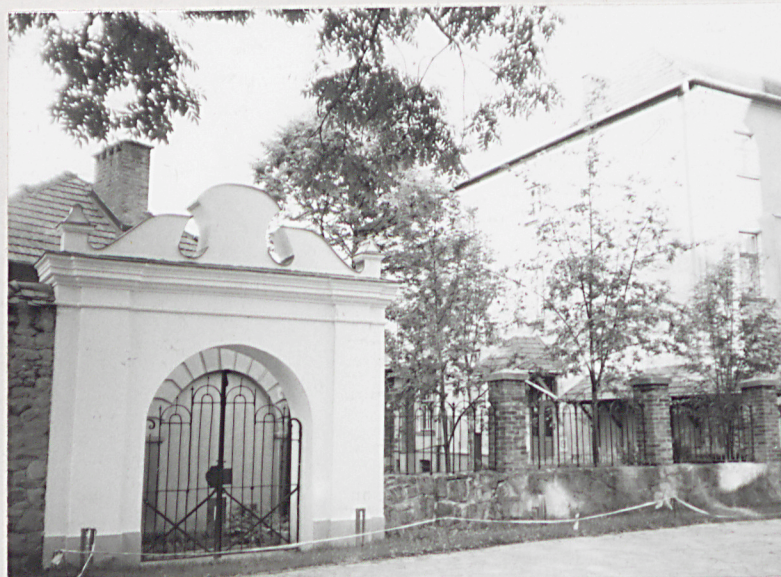
Pierwotnie wolnostojący, od pocz. lat 80-tych połączony arkadami z usytuowanym w głębi parceli budynkiem gospodarczym. Dziedziniec ograniczony od zach. ogrodzeniem na kamiennej podmurówce z żelazną kutą kratą zawieszoną na ceglanych słupach, w którym barokowa, zrekonstruowana brama. Od pn. oraz wzdłuż ul. Zakościelnej parcela ogrodzona wysokim, dzikim murem kamiennym.

Brana - XVIII w.
