KOŚCIÓŁ PAR. P.W. ŚW. MARGARYTY

NOWY SĄCZ 7320

31. Szkic sytuacyjny, plan schematyczny, uwagi opisowe, fotografia

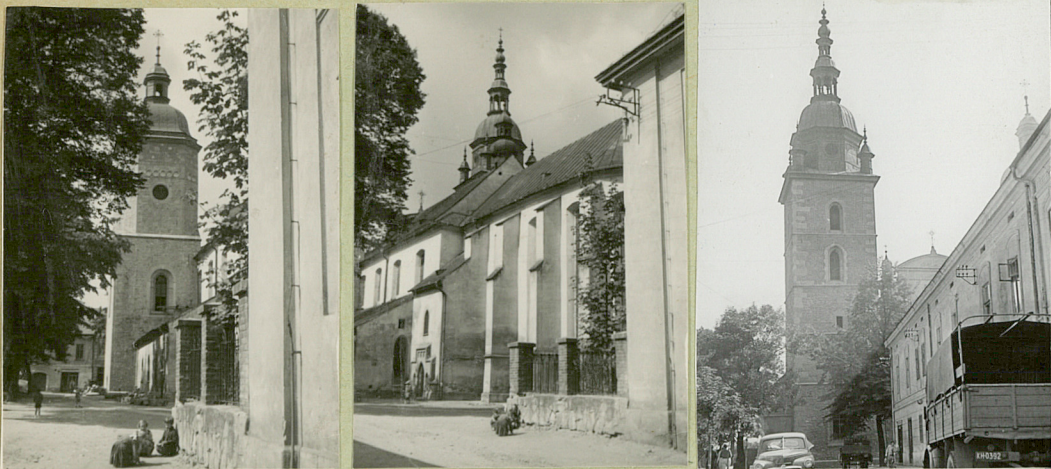
kraj st. techn. bardzo dobry 0%
Odbudowa stanu historycznego - 60%
konieczne roboty restauracyjne

1965 - projekt w kilku alternatywach
przebiegu na terenie terenu
pauzy - skopanie, zabezpieczenie
rozciętych partii, zgranie
murów, podzielenie dachu,
rozcięcie łopaty, wykonanie
lata do przeniesienia obiektu

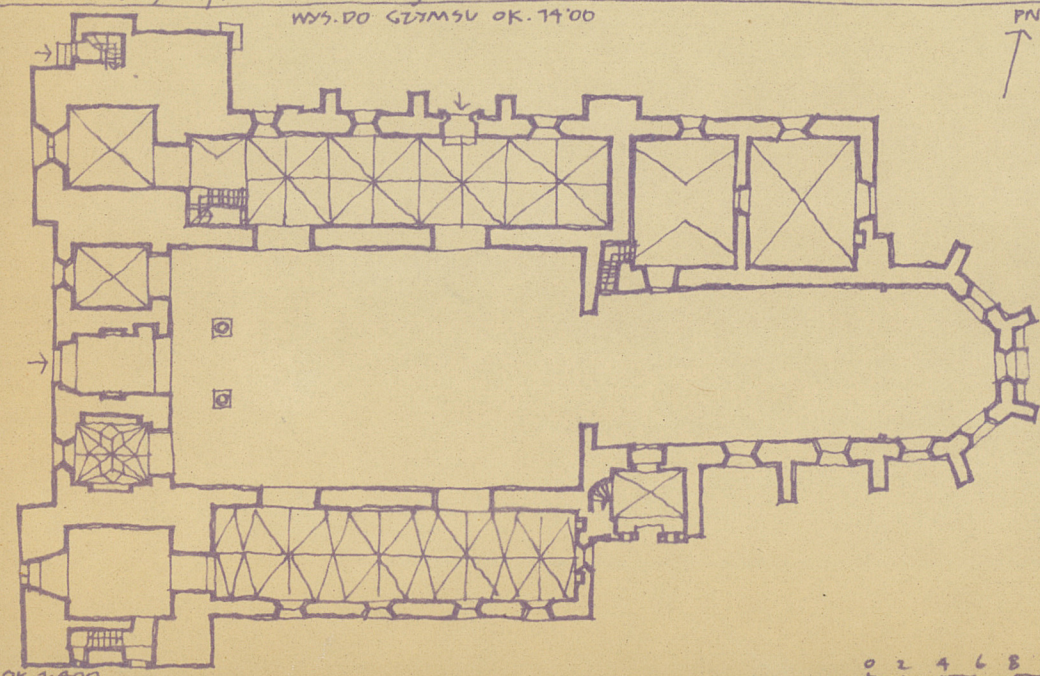
NOWY SĄCZ, P. NOWY SĄCZ. KOŚCIÓŁ PAR.

WYS. DO GZMSU OK. 14'00
