KOŚCIÓŁ PARAFIALNY ŚW. MICHAŁA ARCH.

DEBNO

gm. Nowy TARG

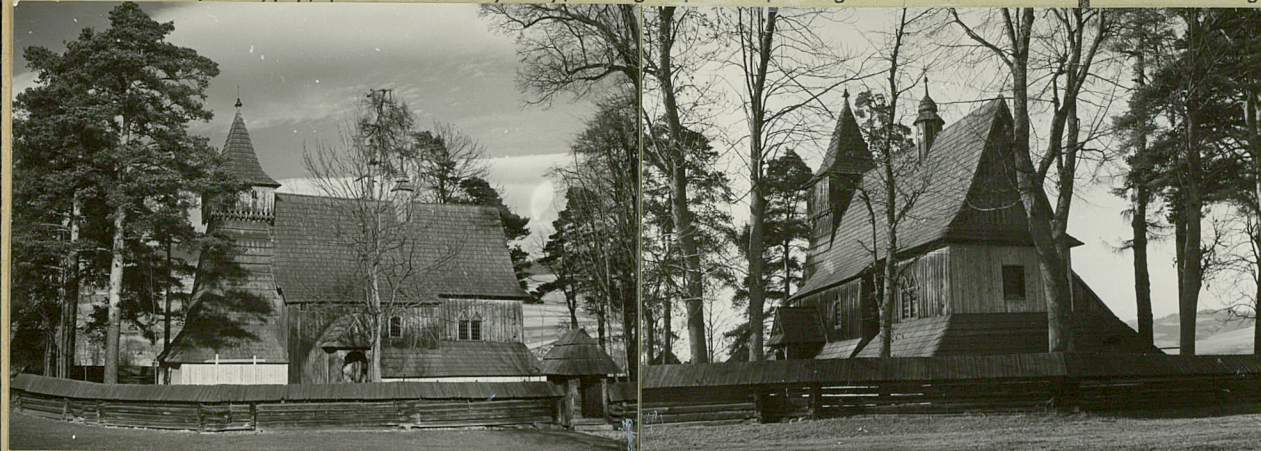
29. Fotografie

Stan ogólny średnio dobry

stan bardzo dobry po renowacji Kucnerowicz

1960/13 odgrzybnienie, dezynfekcja, dezynsekcja, rewizja, wymiana desek, wykonanie szalowania na gzymsie, wykonanie kłosa, paleniska dachu i sobót, odwołanie wykonanie dekoracji sobót, dekoracja wnętrza

Pełna konserwacja obejmująca remont kapitalny z wymianą względnie flekowaniem zniszczonych elementów konstrukcji ścian; wymiana deskowania sobót; dezynsekcja i impregnacja drewna. O/Kraków 1960-62, dok.: dzienniki budowy.
