KARTA EWIDENCYJNA ZABYTEKÓW
ARCHITEKTURY I BUDOWNICTWA

BUDYNEK MIESZKALNY - Rynek 9

NOWY SĄCZ

Nowy Sącz - Rynek 9

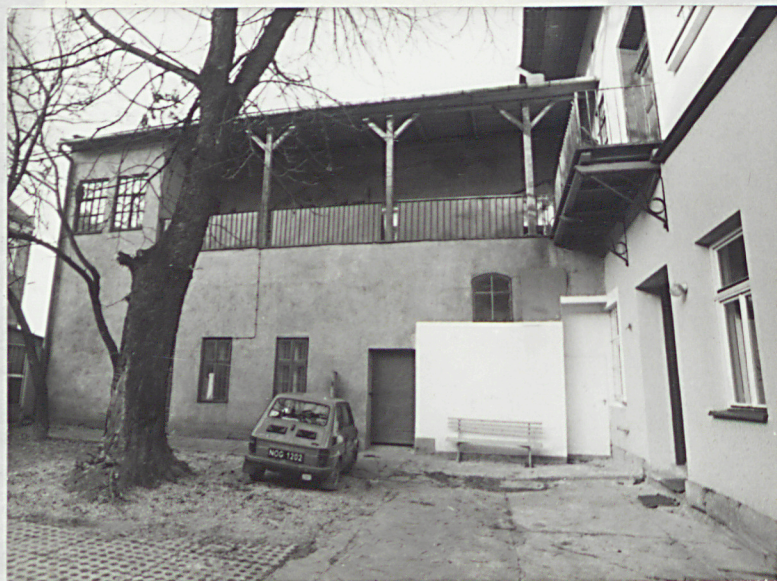
oficina

Oficyna o ścianach murowanych z cegły, tynkowanych. Pomieszczenia nakryte sklepieniami odcinkowymi w parterze, stropami w piętrze. Dostępne wejściami z podwórza i z galerii piętra połączonej gankiem z wyjściem z korytarza piętra budynku frontowego. Oficyna nakryta dachem jednospadowym pobitym deskami i pokrytym papą.

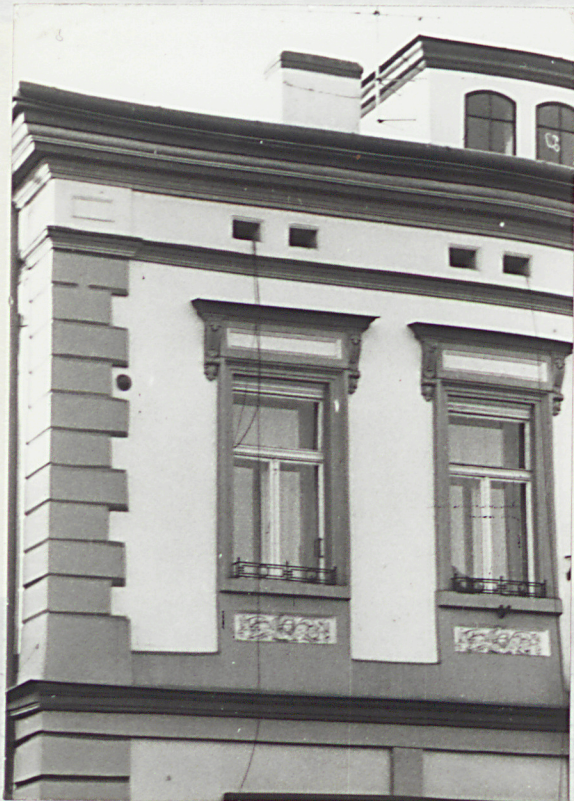
detal architektoniczny
elewacji

Otwory okienne budynku. W parterze elewacji frontowej duże okna-witryny przeszklone taflowo, częściowo przebudowane. W części środkowej / na osi / wejście główne z metalowymi drzwiami szklonymi taflowo. W piętrze prostokątne smukłe otwory okienne w profilowanych obramieniach tynkowych. Otwory górne z gzymsami odcinkowymi wspartymi na konsolkach, dołem w partiach pod masywnymi podokiennikami z wyprofilowanymi płycinami w których główki dziewczęce z dekoracją roślinno-kwiatową.

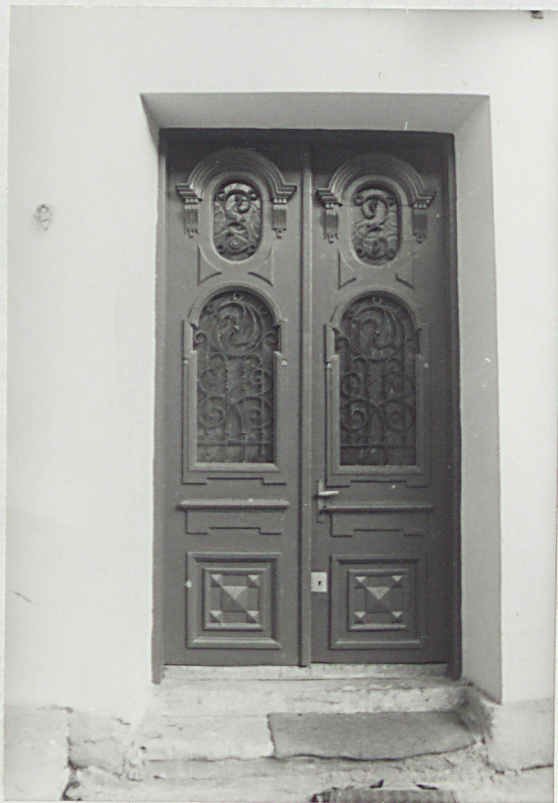
stolarka drzwiowa
/ elewacja tylna /

Otwory drzwiowe budynku prostokątne, smukłe. Wyjścia z budynku w elewacji tylnej na podwórze w parterze z drzwiami dwuskrzydłowymi o bogatym detalu stolarskim w formie gzymso- wań wsporników i motywów dekoracyjnych / rauty /. Drzwi te częściowo przeszklone, okratowane ozdobnymi kutymi kratami. Drzwi wyjściowe na ganek piętra płycinowe, dwuskrzydłowe z nadświetlem bez detalu. Pozostała stolarka drzwiowa wewnątrz budynku płycinowa, dwuskrzydłowa, lakierowana, mocowane w futrynach skrzynkowych..

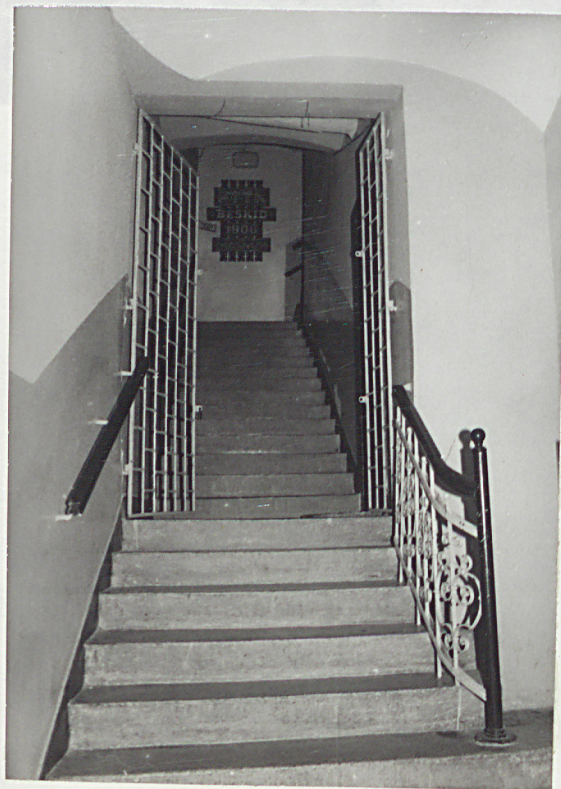
klatka schodowa
na piętro

Klatka schodowa na piętro dwubiegowa, tunelowa, ze schodami masywnymi i poręczami przysściennymi. W parterze częściowo z balustradą kutą, metalową i poręczą.

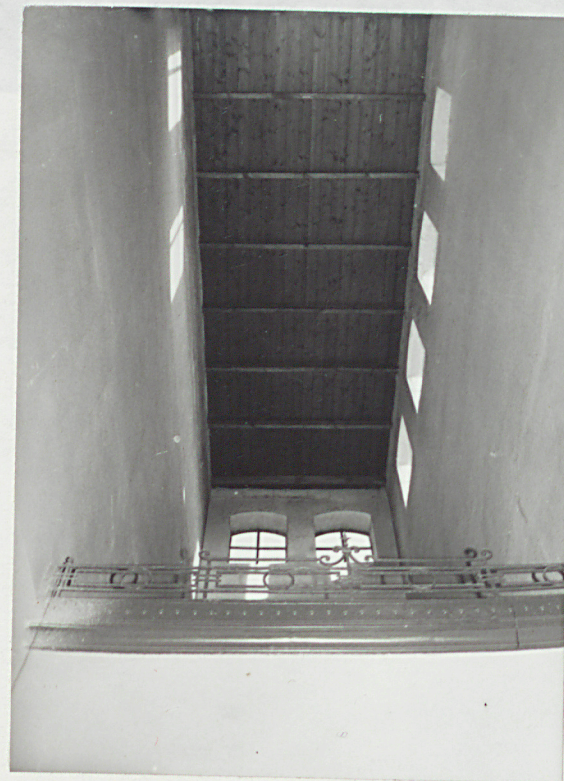
światlik

Ściany piętra budynku murowane z cegły, tynkowane. Pomieszczenia nakryte stropami drewnianymi, zamkniętymi / sufitami / tynkowanymi na trzcinie. Podłogi w pomieszczeniach biurowych parkietowe. Nad korytarzem piętra wyprowadzony ponad kalenicę dachu świetlik, nakryty czterospadowym daszkiem.

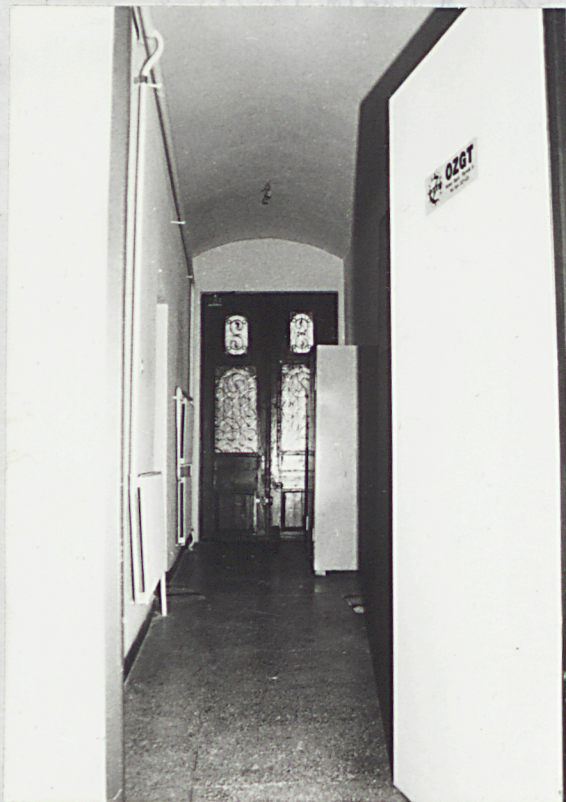
sień parteru w części
tylnej

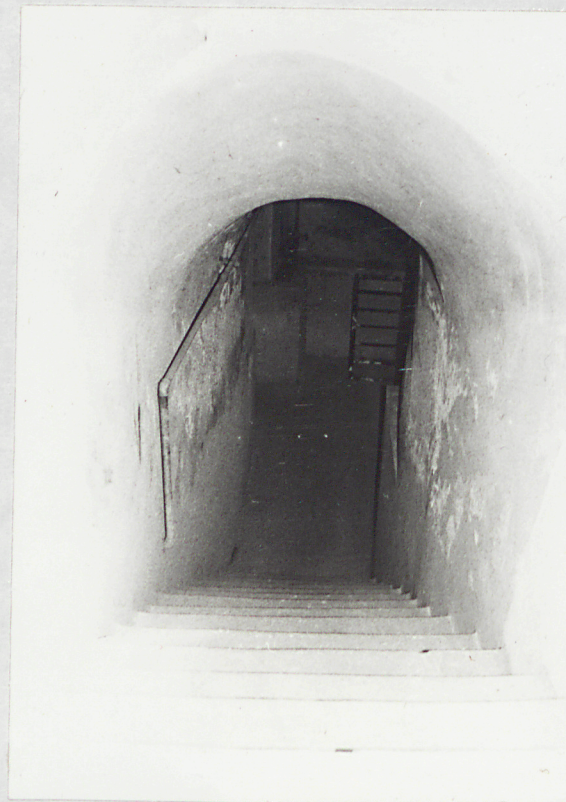
klatka schodowa do piwnic

Piwnice o ścianach murowanych z cegły i kamienia, rapowanych tynkami wapiennymi. Komory piwniczne pod osią południową budynku, dostępne zejściem z sieni umieszczonym pod klatką schodową wiodącą na piętro. Komory piwniczne sklepienie kolebkami kamiennymi, tynkowanymi. W przejściach do komór zachowane dwa portale kamienne ostrołukowy i okrągłolukowy z szeroką fazą pochodzące z partii budynku z przełomu XV i XVI wieku. Wejście do piwnic klatką tunelową z masywnymi kamiennymi schodami.

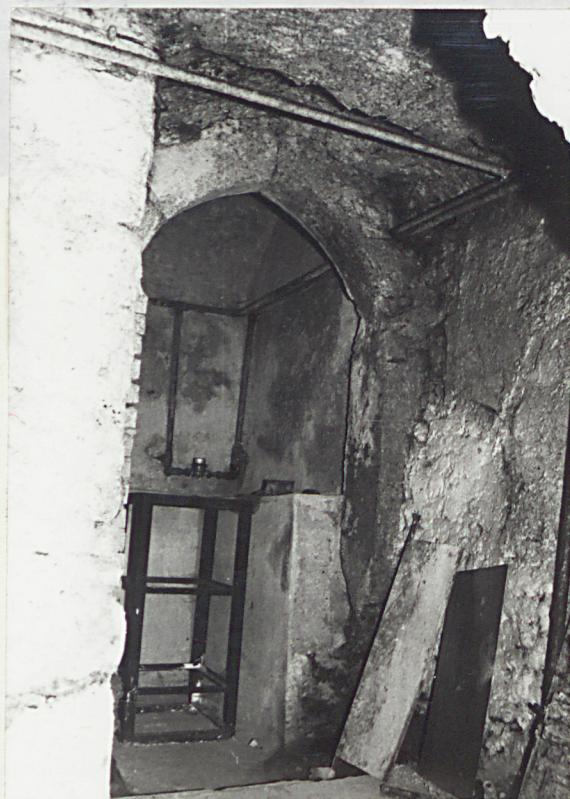
ostrołukowy portal kamienny
z XV/XVI wieku w przejściu
pomiędzy komorami piwnicznymi

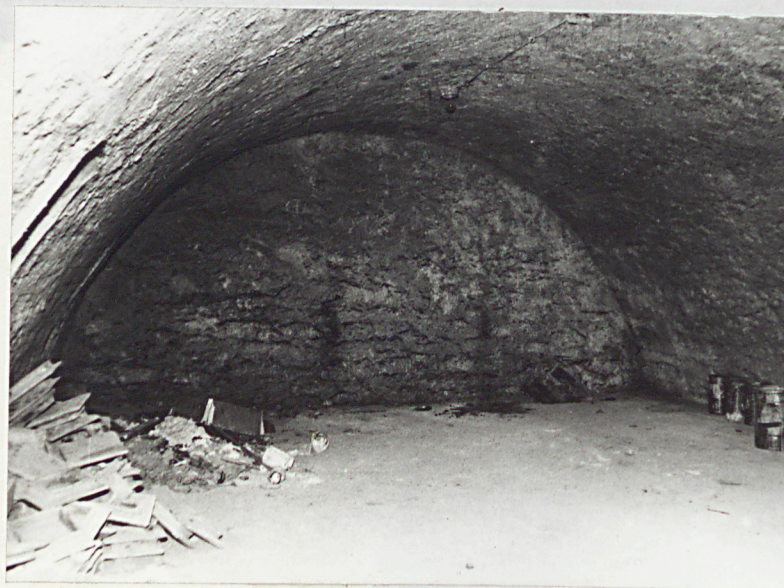
komora piwniczna
