1. Obiekt

KAPLICZKA p.w. NMP NIEPOKALANIE POZĘTEJ

NOWY SĄCZ

ul. Krakowska

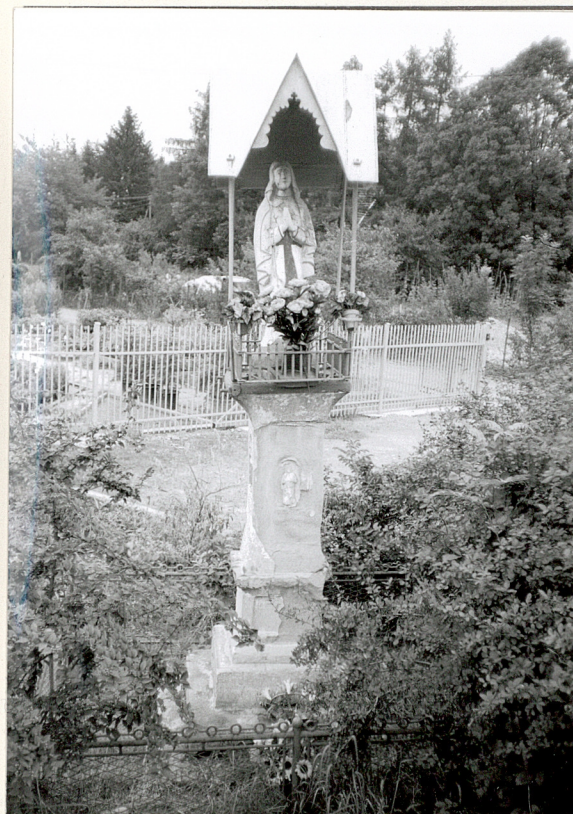
FRONT (P.D.).

**Elewacje** wielokrotnie polichromowane. Frontowa (pd.) posiada prostokątną płycinę (bez inskrypcji) w cokole oraz zwieńczoną półkoliście, obwiedzioną profilowanym obramieniem (zachowanym w postaci szczątkowej) niszę w środkowej partii postumentu, w której wypukły relief przedstawiający Serce Jezusa. Na postumencie duża (wys. 115 cm), ludowa rzeźba Matki Boskiej Niepokalanie Poczętej, stojącej na kuli ziemskiej z rękami złożonymi w modlitwie i różańcem na prawym przedramieniu, o schematycznym, płaskim ujęciu rysów twarzy i fałd szat. Polichromowana.

Szczyt dachu w połąci frontowej blaszany o ząbkowanej, półkoliście wyciętej krawędzi, wzbogaconej motywem serca z krzyżem.

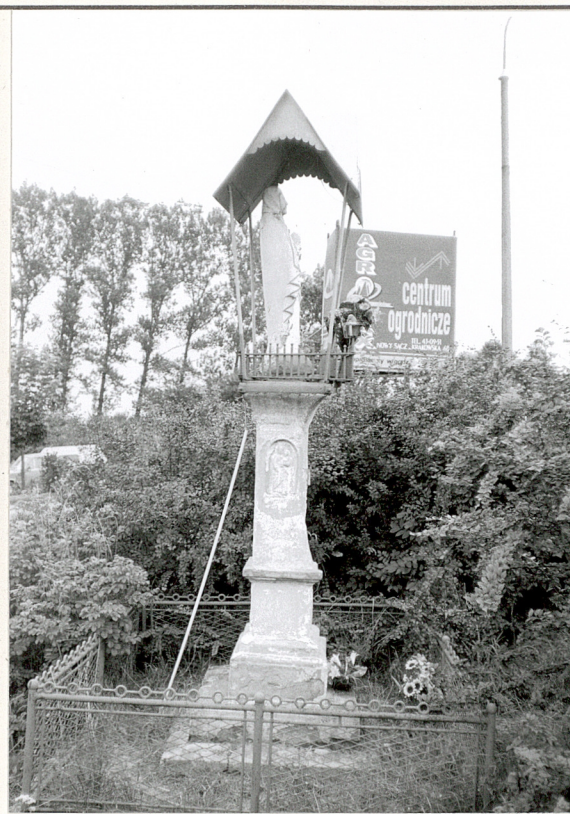
STRONA ZACH.

Elewacje wsch. i zach. jednakowe, ze zwieńczonymi łukiem niszami w środkowej partii postumentu, w których wypukłe reliefy przedstawiające: Jezusa z barankiem u stóp (wsch.) i Św. Józefa z Dzieciątkiem (zach.). Szczyty blaszane, o krawędziach wyciętych dołem w półkoliste ząbki.

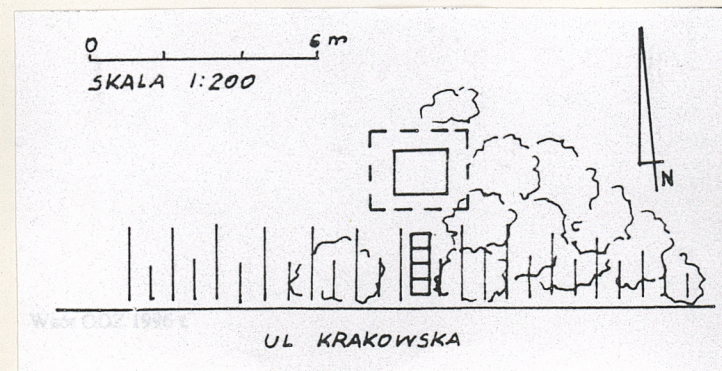
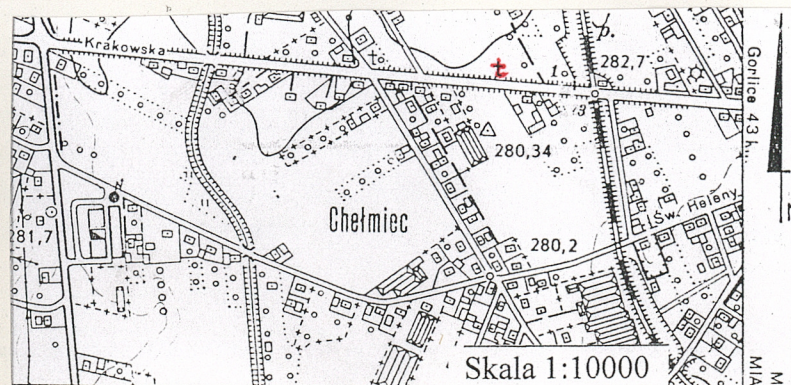
**Rzut.** Budynek na planie prostokąta.

**Bryła:** Na 3-stopniowej podstawie posadowiono na wyodrębnionym gzymsem cokole czworoboczny, rozszerzający się kielichowato w dolnej i górnej partii postument, na którym galeryjka z dużą, rzeźbą, kryta stromym, 2-spadowym dachem z 2-spadowym, prostopadłym do kalenicy daszkiem pośrodku połąci pd. (frontowej).

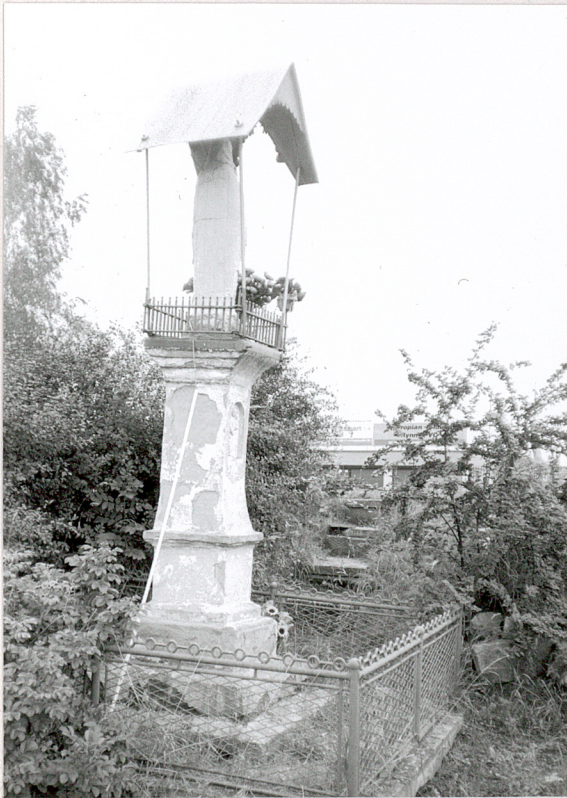
STRONA PI.

W elewacji pn. postument płaski, w górnej partii rozszerza się uskokowo.

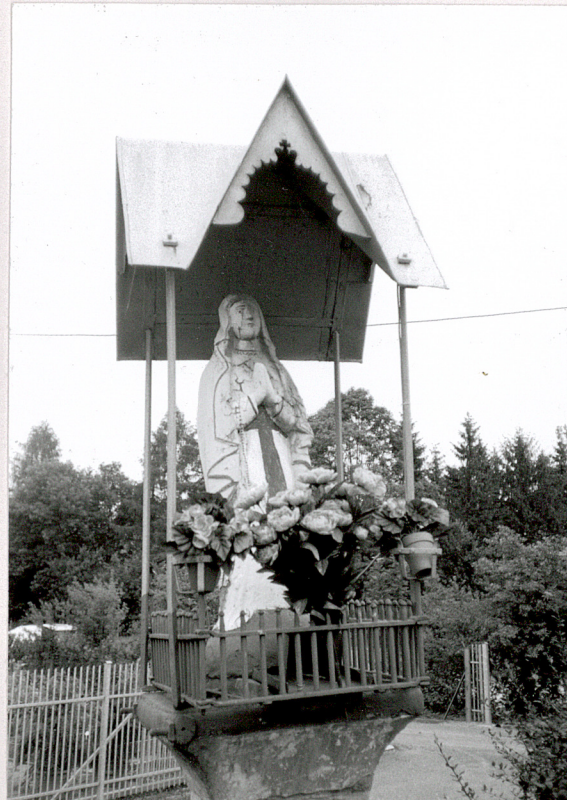
FIGURA M.B.

**Materiał, konstrukcja, technika.** Stopnie i postument na cokole z piaskowca, łączone zaprawą, wielokrotnie polichromowane. Od frontu i po bokach postumentu niewielkie, zwieńczone łukiem nisze w których bardzo zniszczone, wypukłe reliefy przedstawiające postaci świętych. Górna krawędź postumentu spięta żelazną opaską. Powyżej galeryjka otoczona płotkiem z kutych, żelaznych prętów, przekryta daszkiem, w której duża, pełnoplastyczna, polichromowana figura z piaskowca.
