KAPLICZKA P.W. BARTŁOMIEJA AP.

N I E D Z I C A

11. Zdjęcia, rzut, przekrój, sytuacja, orientacja

- NIEDZICA - kapliczka

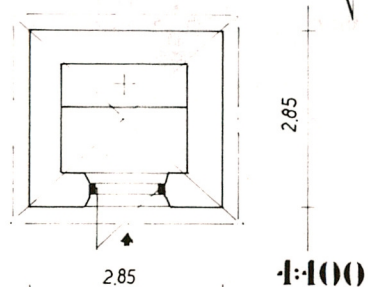
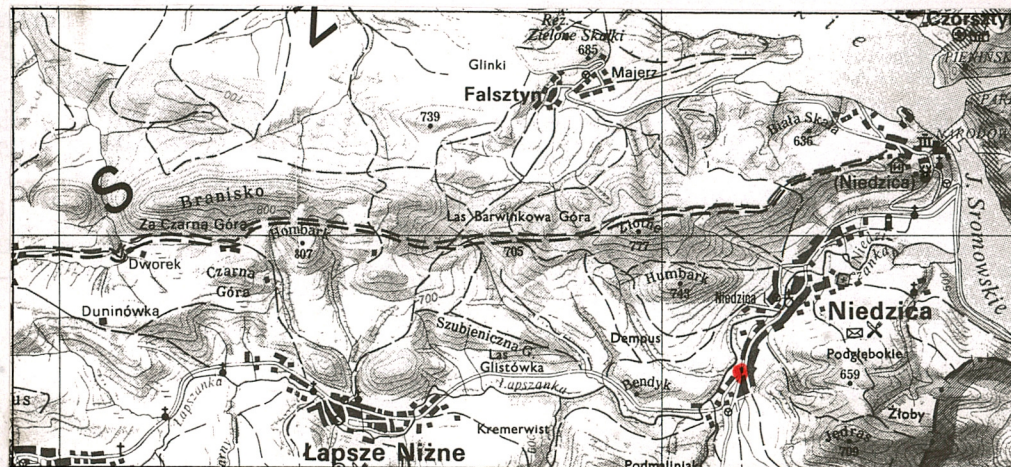
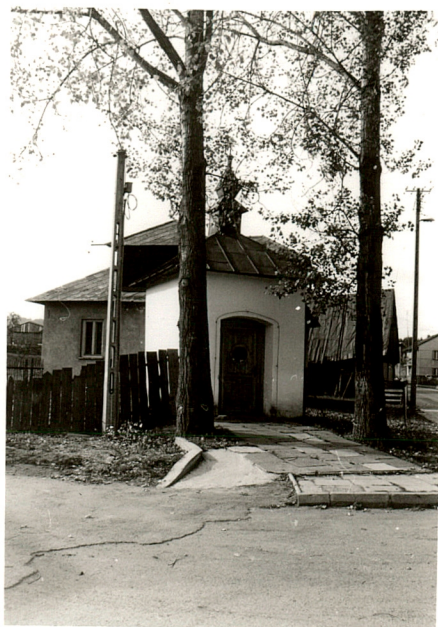
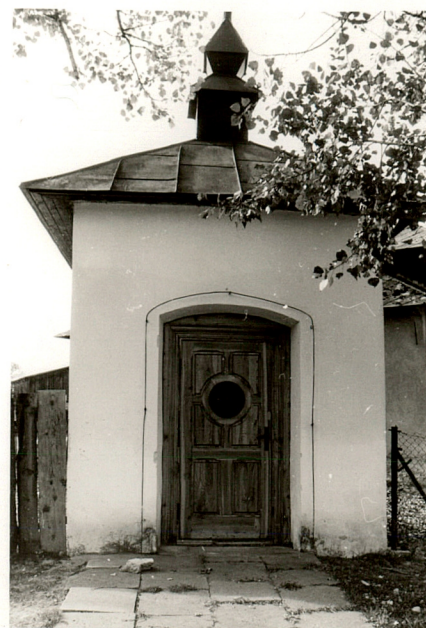
Kapliczka w typie budownictwa regionalnego, ludowego. Murowana z kamienia, tynkowana. Wzniesiona na planie kwadratu. Nakryta daszkiem namiotowym zwieńczonym zgeometryzowaną kopułką, pokrytym blachą. Nad wnętrzem strop płaski. Wyposażenie wnętrza stanowi prowizoryczny ołtarzyk z obrazem św. Bartłomieja wykonany ok. 1700 r.

Fundament kapliczki wykonany w postaci ławy z kamienia łamanego na zaprawie wapiennej. Mury masywne kamienne, tynkowane gładko tynkiem cementowo-wapiennym, białkowanym. Pierwotnie posiadały one dekorację w tzw. "lustro" z bielonymi lizeniami i szorstkim wypełnieniem płaszczysz. Wewnątrz kapliczki ściany otynkowane i pobiałkowane.

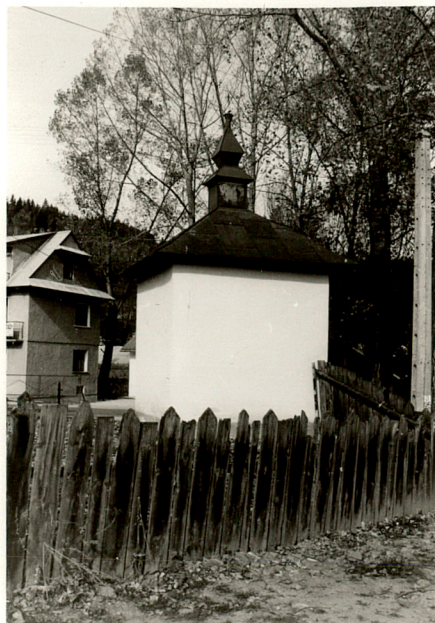
widok od wschodu

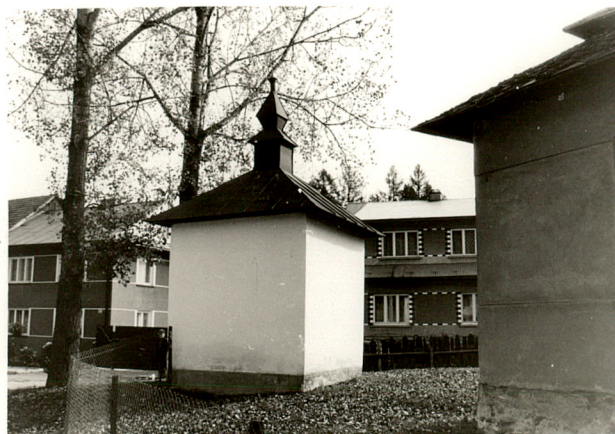
widok od zachodu

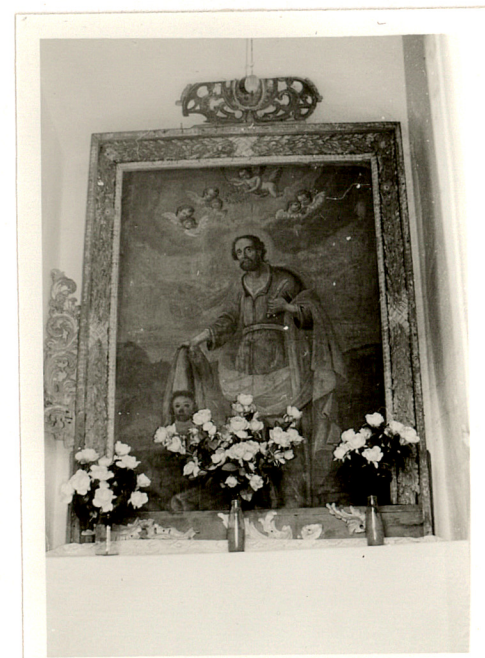
Mensa ołtarzowa kamienna, tynkowana. Na niej barokowo-ludowy obraz przedstawiający patrona parafii św. Bartłomieja umieszczony w ozdobnej ramie akantowej. Obraz wykonany ok. 1700 r.

ołtarzyk z obrazem
św. BartłomiejaWkładkę założył: mgr M.H. Grabski X 2000 r.
(imię, nazwisko, data)
