1. Obiekt

BUDYNEK ADMINISTRACYJNY PKP - ul. Batorego 80.

1. Miejscowość NOWY SĄCZ	2. Obiekt (nazwa jak w karcie) Budynek Administracyjny PKP - ul. Batorego 80.	3. Zawartość wkładki (nazwa obiektu lub materiału uzupełniającego) C.d. opisu + fot. + plany
-----------------------------	--	---

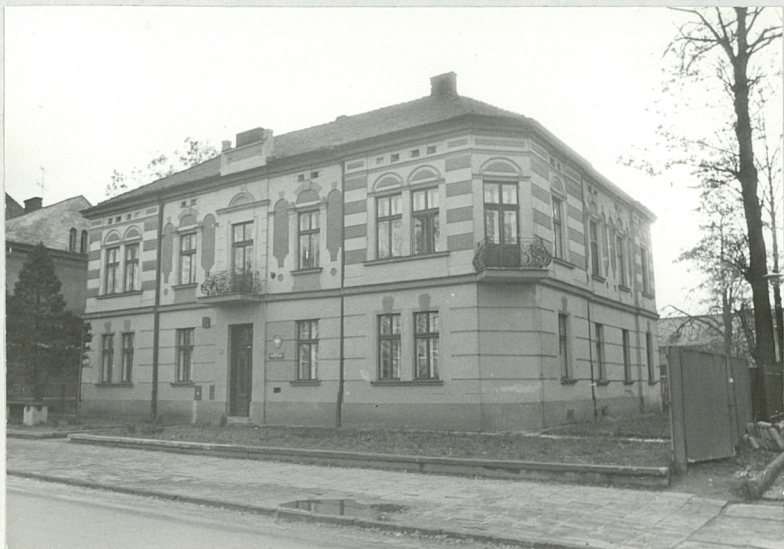
Elewacje. Frontowa - siedmioosiowa, regularna, o bogatym wystroju architektonicznym secesyjnym. W parterze pokryta jednolitym tynkiem, boniowana. W piętrze opracowanie zróżnicowane: w części środkowej bogate obramienia okien, gzymsy, łuki i profilowane w tynku płyciny. W częściach bocznych rozdzielona pasami kółkowego tynku, o różnej fakturze, z płycinami w nadprożach okien. Elewacja północna budynku opracowana analogicznie, czteroosiowa.

elewacja frontowa

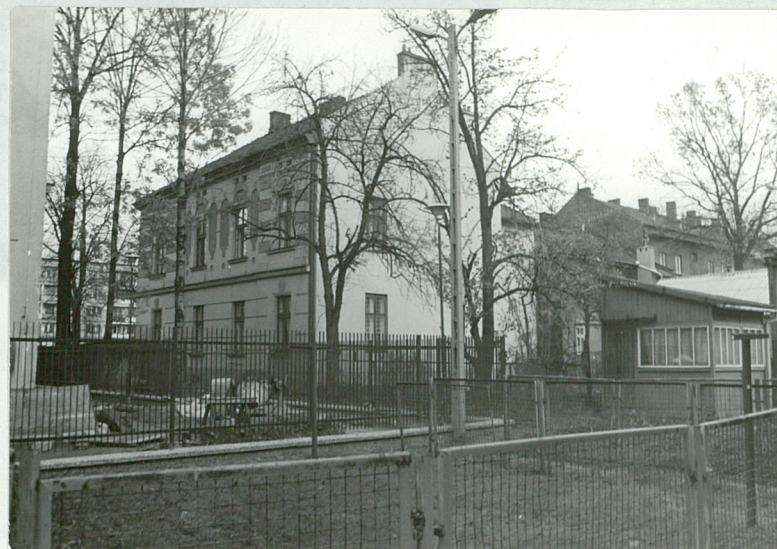
Elewacje. Południowa, / tylna / zachodnia i elewacje oficyny, bez szczególnego wyrazu, nieregularne, tynkowane gładko. Otwory okienne bez obramień i detalu architektonicznego.

widok od zachodu

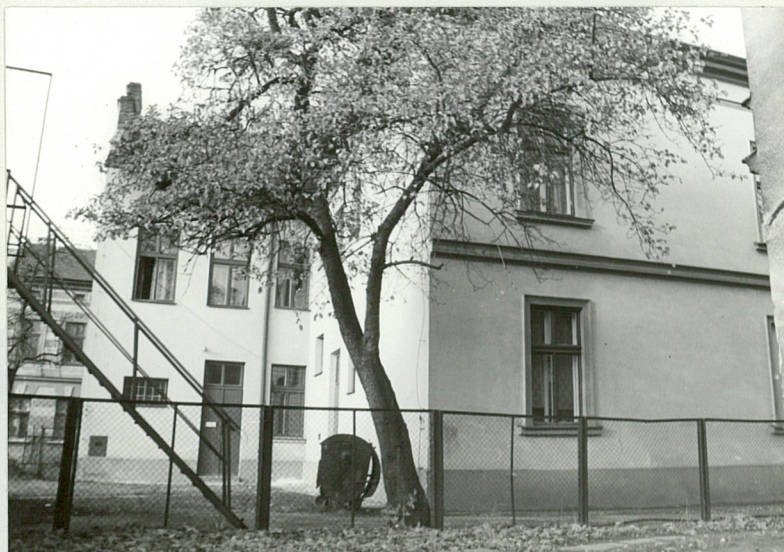
widok od wschodu

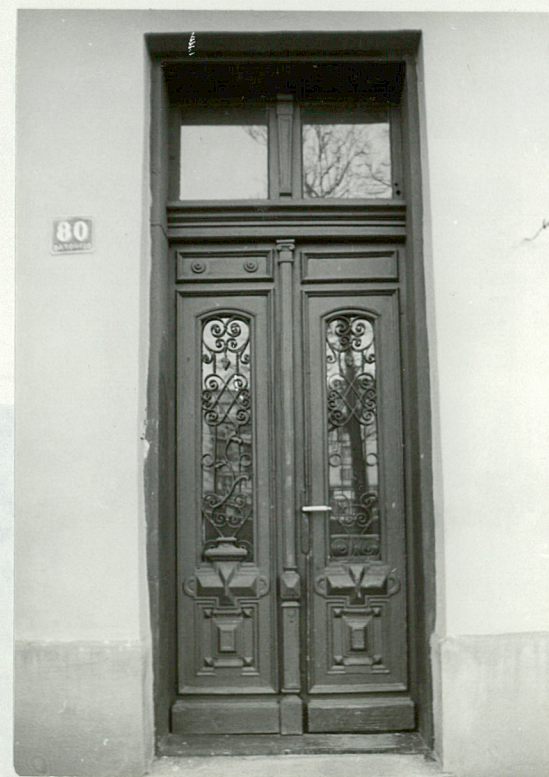
Otwory drzwiowe prostokątne, smukłe. Otwór wejściowy w elewacji frontowej smukły, z drzwiami płycinowymi, przeszklonymi. Drzwi dwuskrzydłowe o bogatym detalu ślusarskim i stolarskim. Wewnątrz budynku drzwi w większości dwuskrzydłowe, płycinowe, mocowane w futrynach skrzynkowych, lakierowane.

drzwi wejściowe
w elewacji
frontowej

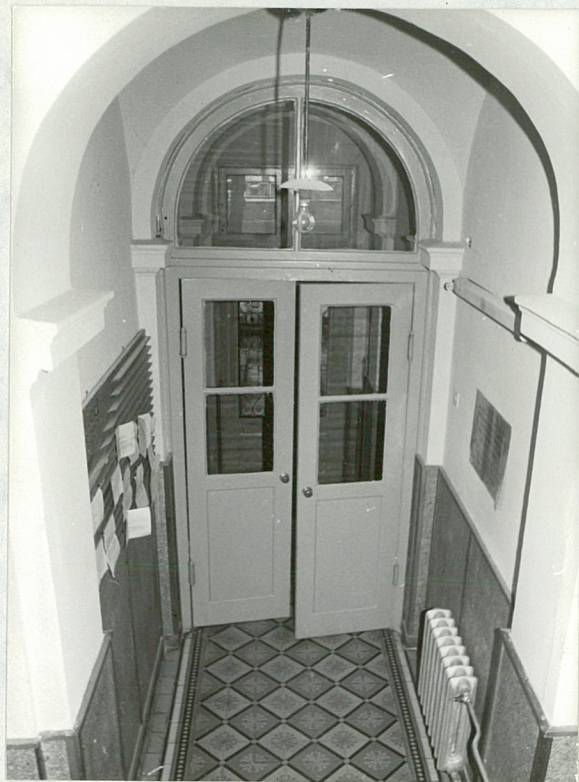
Podłogi. W sieni podłoga z płytek ceramicznych z czesu powstania obiektu. W pozostałych pomieszczeniach podłogi parkietowe i wylewki. W korytarzu I piętra podłoga z płytek ceramicznych.

sień

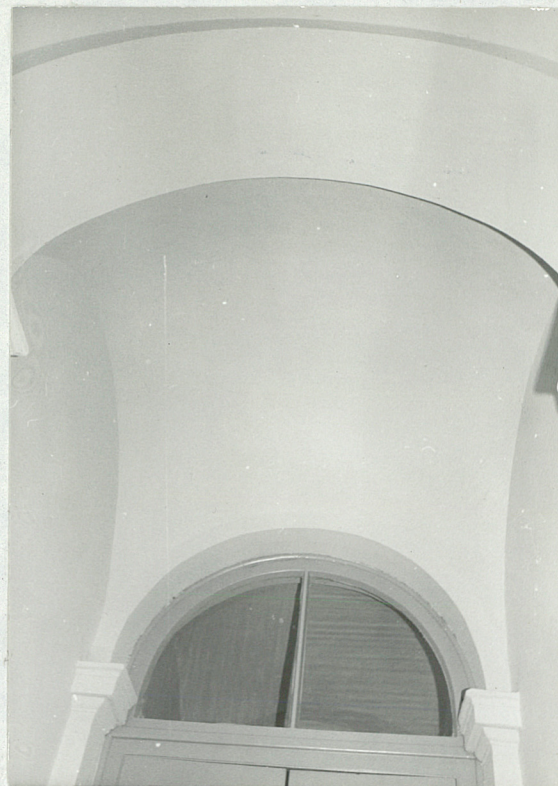
Stropy. Nad sienią sklepienia żaglaste na gurtach. W pozostałych pomieszczeniach obu kondygnacji stropy zamknięte, płaskie, otynkowane.

sklepienie sieni

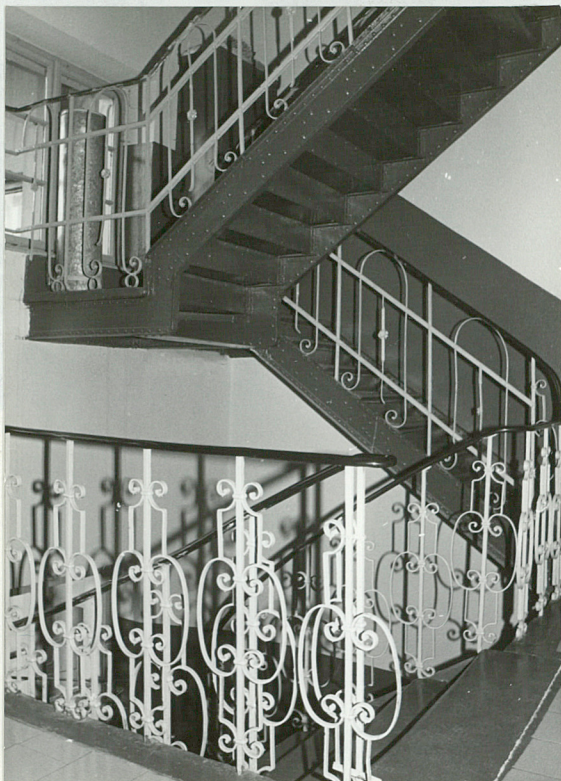
Klatka schodowa. Usytuowana w części środkowej budynku, ze schodami krętymi, metalowymi. Balustrada metalowa, ażurowa.

klatka schodowa na piętrze

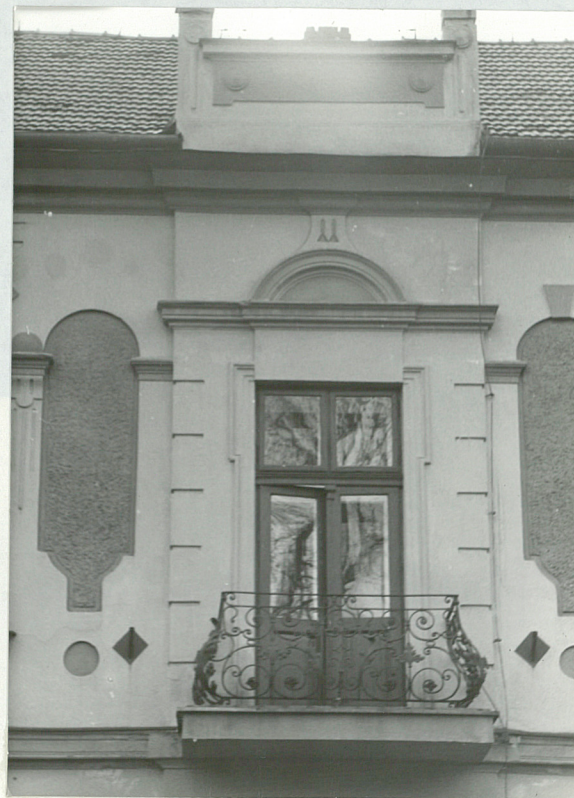
Otwory okienne smukłe, prostokątne. W kondygnacji parteru i w elewacjach oficyny otwory okienne bez obramień, prostokątne, zróżnicowane wielkościami. W piętrze elewacji frontowej otwory ujęte pilastrami kanelowanymi, zwieńczonymi górami masywnymi gzymsami. Po bokach otwory posiadają profilowane płyciny / część środkowa / lub dekorację kostkową. Okna balkonowe w profilowanych w tynku obramieniach, z wydatnymi uszakami. W nadprożach okien profilowane łuki, po bokach wyprofilowane półkoliste płyciny. Kondygnacje elewacji rozdzielone gzymsem działowym.

obramienia otworów okiennych piętra

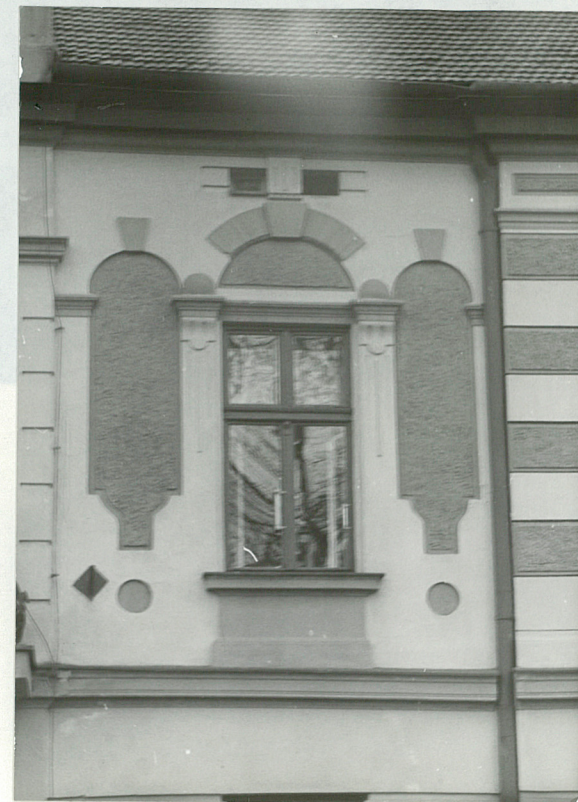
1. Miejscowość N O W Y S Ą C Z	2. Obiekt (nazwa jak w karcie) Budynek Administracyjny PKP - ul. Batorego 80.	3. Zawartość wkładki (nazwa obiektu lub materiału uzupełniającego) Plan sytuacyjny.
-------------------------------------	--	--

Sytuacja. Budynek usytuowany jest w południowej części miasta, w pobliżu dworca kolejowego. Stoi w ciągu ulicy Batorego, po jej południowo-zachodniej stronie. Wolnostojący, znajduje się na prostokątnej działce siedliskowej nr 152, w obrębie katastralnym 89. Frontem skierowany jest na wschód.
