KARTA EWIDENCYJNA OBIEKTU NIERUCHOMEGO NIEWPISANEGO DO REJESTRU ZABYTEKÓW

KAPLICZKA

1949 r.

DURSZTYN

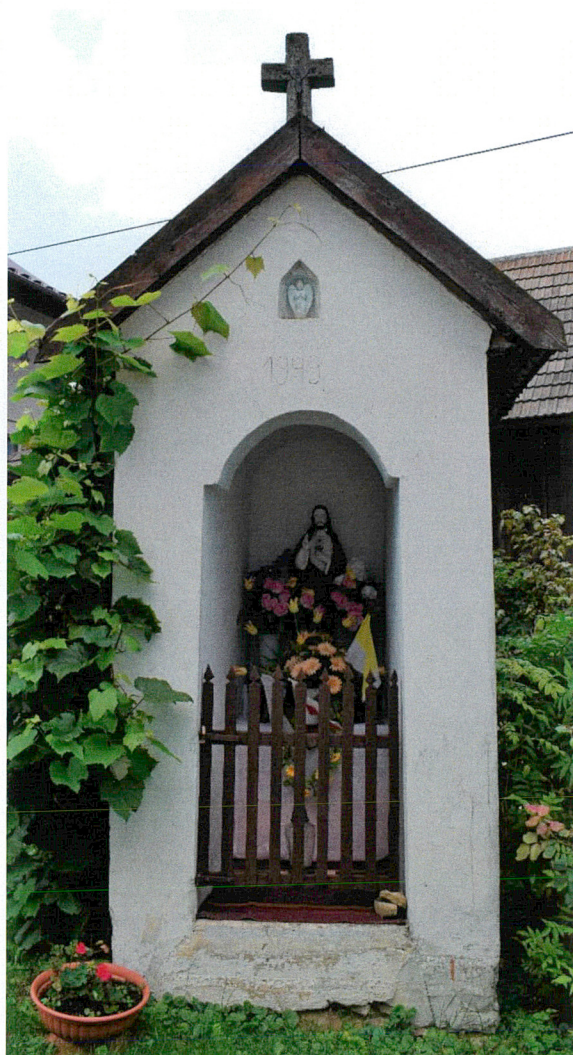
Widok od wschodu

Dobry

Należałoby przeprowadzić prace remontowe polegające na naprawie tynków, wykorzystując do tego tynki wapienne. Zalecane jest przeprowadzenie badań stratygraficznych w celu ustalenia pierwotnej kolorystyki. W przeciwnym wypadku należałoby zastosować kolor biały.

Należy przywrócić historyczny rodzaj pokrycia dachowego w oparciu o materiały ikonograficzne.
