KARTA EWIDENCYJNA OBIEKTU NIERUCHOMEGO  
NIEWPISANEGO DO REJESTRU ZABYTKÓW

DOM

DURSZTYN

ulica i nr: **Długa przy nr 42**  
nr działki: **195/1**

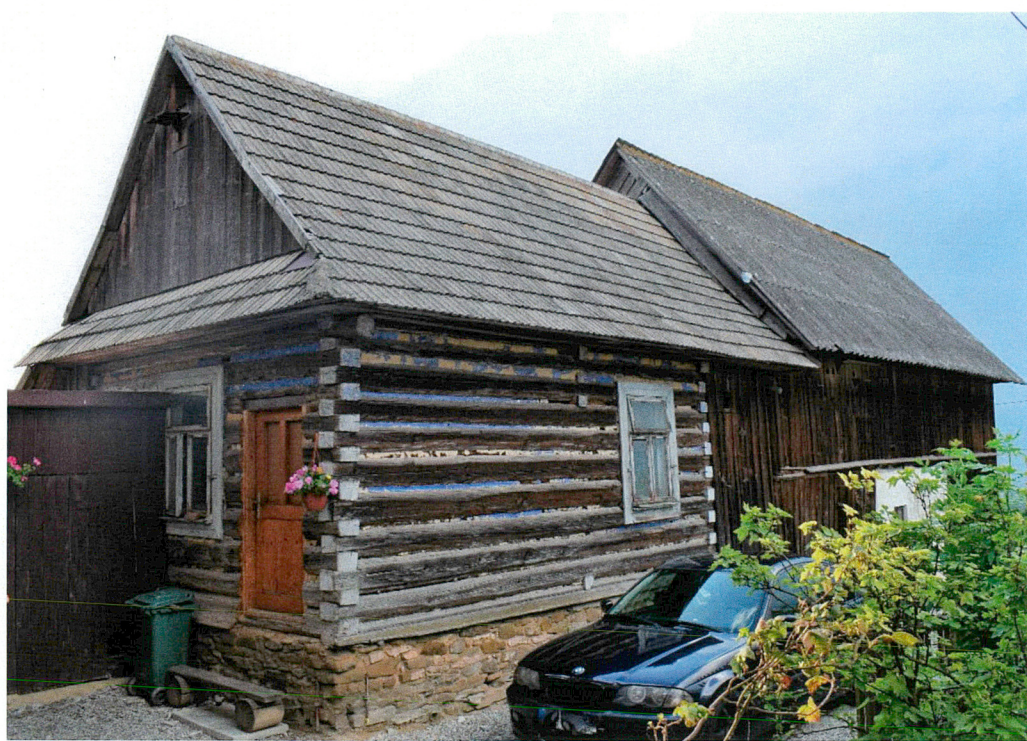
Widok od południowego wschodu

**Dostateczny**

Obecnie budynek jest nieużytkowany. Wymagane jest przeprowadzenie prac remontowych wzmacniających konstrukcję i zabezpieczających budynek przez wilgocią.

Budynek należy otoczyć opieką konserwatorską, ze szczególnym uwzględnieniem zachowania wysokości, bryły, kształtu, kąta nachylenia dachu i detali snycerskich oraz historycznej stolarki okiennej.

Bieżącej konserwacji należy poddać stolarkę okienną. W razie konieczności wymiany, nową stolarkę należy wykonać pod względem materiału, formy, wielkości, kształtu, podziałów i profili w oparciu o stolarkę historyczną. Przed demontażem stolarki zaleca się wykonanie dokumentacji pomiarowo-rysunkowej oryginału. Zalecane jest odtworzenie historycznej stolarki drzwiowej.

Należy przywrócić historyczny rodzaj pokrycia dachowego w oparciu o materiały ikonograficzne.

Zalecane jest zinventaryzowanie obiektu.
