# KARTA EWIDENCYJNA OBIEKTU NIERUCHOMEGO NIEWPISANEGO DO REJESTRU ZABYTKÓW

**DOM**

**DURSZTYN**

ulica i nr: **Długa przy nr 80**nr działki: **2239**

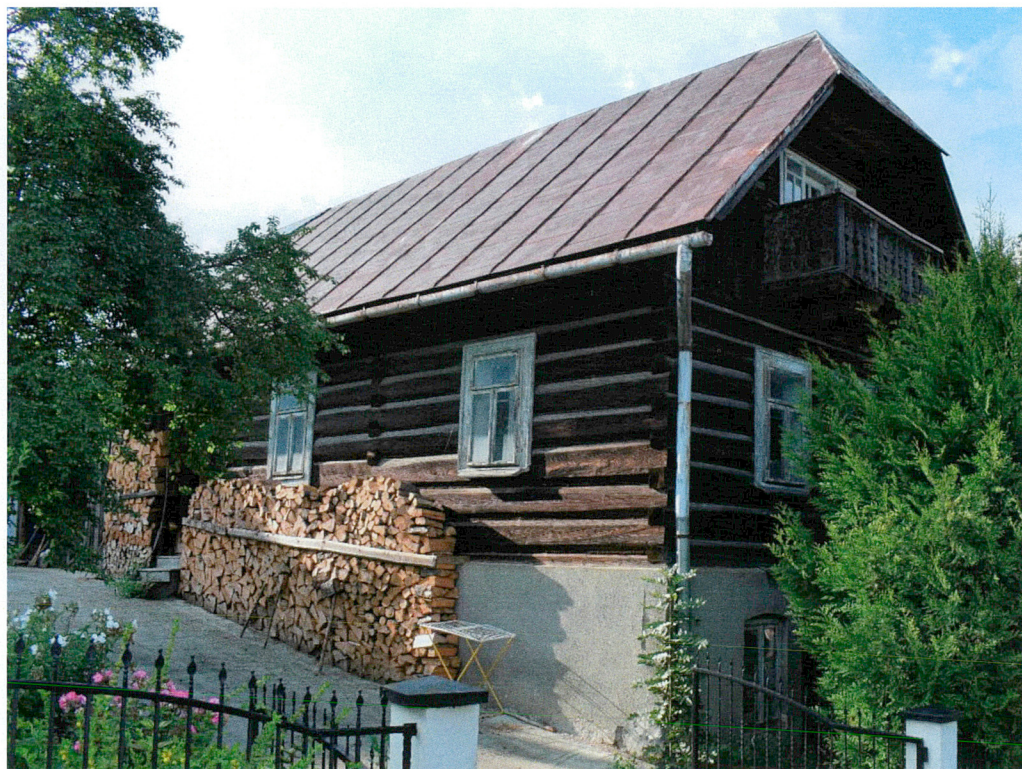
Widok od południowego wschodu

**Zły**

Obiekt należy otoczyć opieką konserwatorską, ze szczególnym uwzględnieniem zachowania wysokości, konstrukcji, bryły, kształtu, kąta nachylenia dachu i detali snycerskich oraz stolarki okiennej i drzwiowej w swojej formie, rodzaju konstrukcji i materiału, z którego jest wykonana.

Budynek wymaga przeprowadzenia generalnego remontu, który należałoby poprzedzić ekspertyzami: konserwatorsko-mykologiczną i konstrukcyjną. Przed przystąpieniem do prac zalecane jest zinwentaryzowanie obiektu.

Należałoby w pierwszej kolejności uzupełnić szklenia w stolarce okiennej i zabezpieczyć obiekt przed postępującą wilgocią. Następnie zalecana jest wymiana pokrycia dachowego na pierwotnie występujące pokrycie dachowe w oparciu o materiały ikonograficzne.
