# ANALIZA I OCENA WARTOŚCI ZABYTKOWYCH ZAŁOŻEŃ ZIELENI

# METRYCZKA PARKU - OGRODU

## KOŚCIELEC

powiat: Proszowice  
park podworski

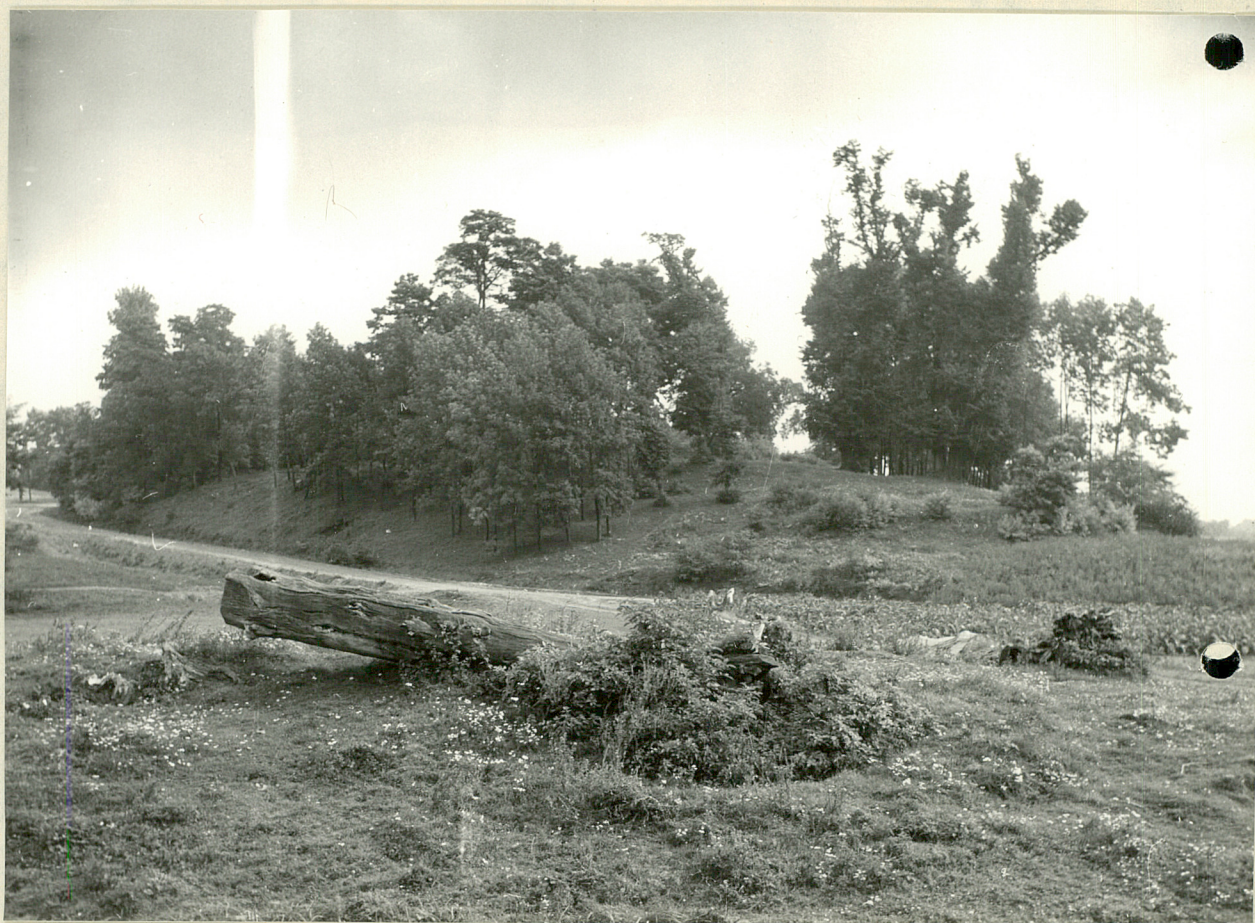
I.

# KOSCIELEC

ZESPÓŁ PODWORSKI

STAN OBECNY

A. D. OFICyna  
B. STAWY OSUSZONE

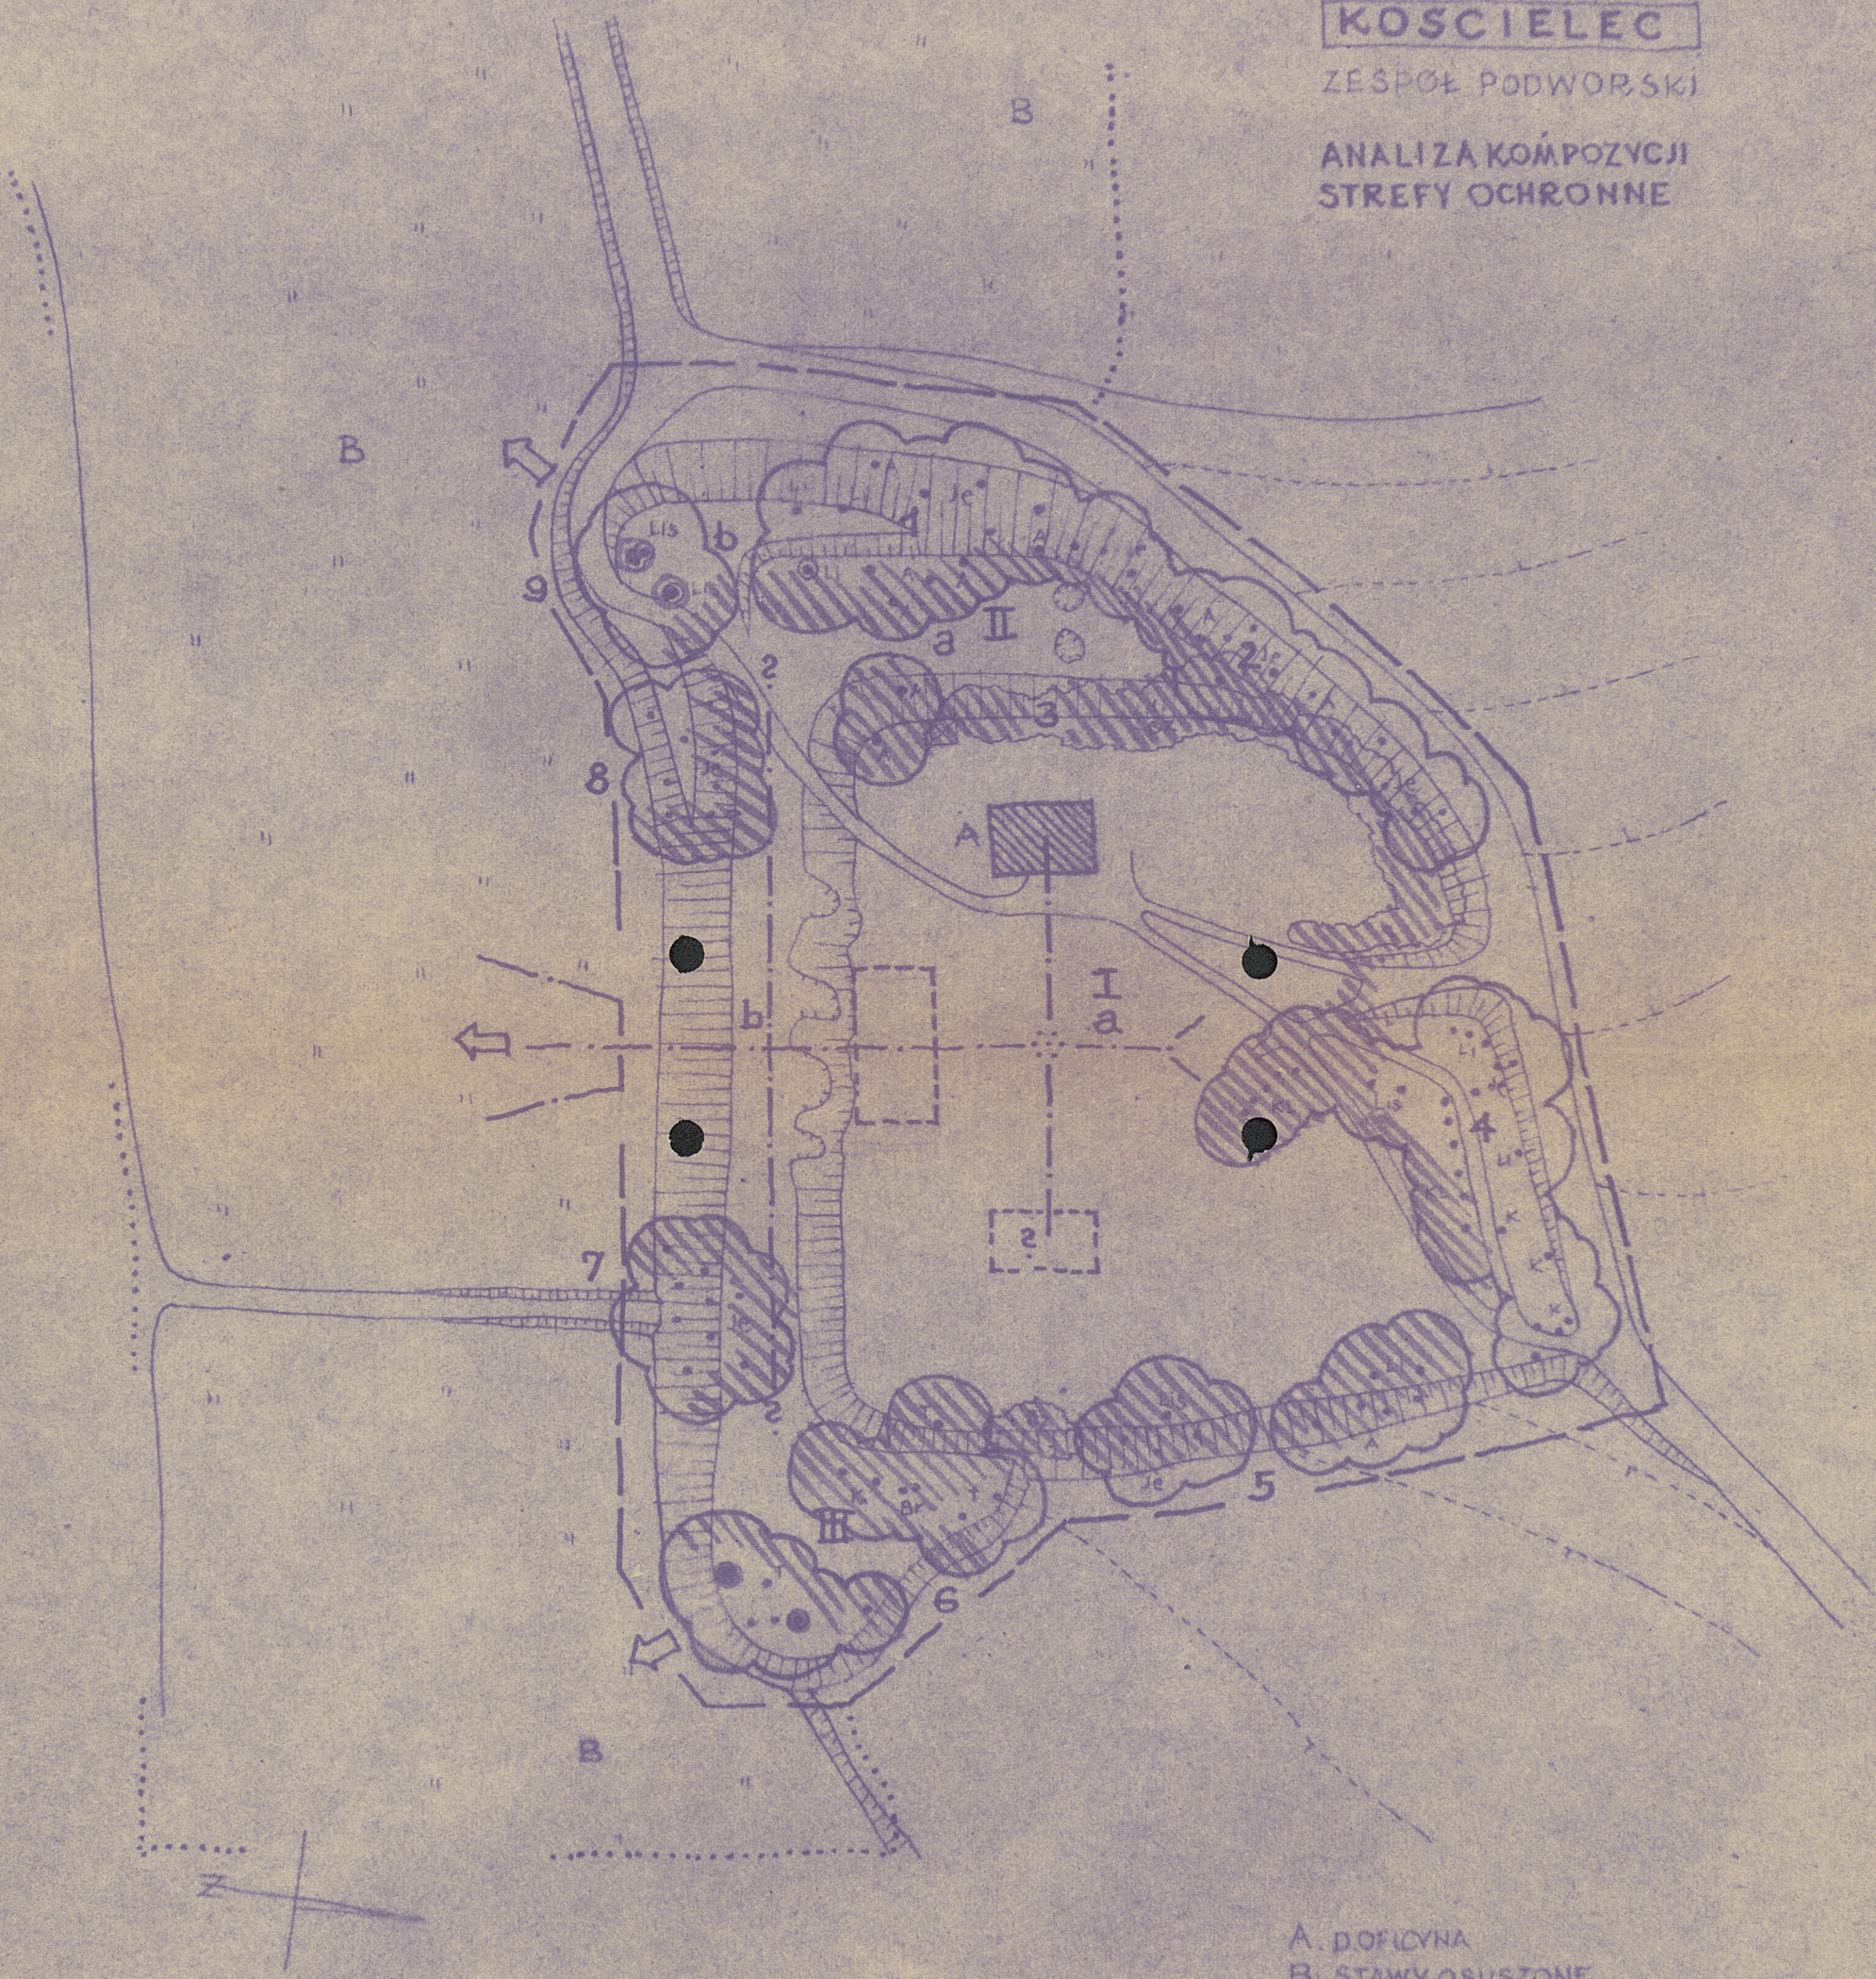
II.

# KOSCIELEC

ZESPÓŁ PODWORSKI

ANALIZA KOMPOZYCJI  
STREFY OCHRONNE

A. DOFICYNA  
B. STAWY OSUSZONE

Odczytać można ślady dwóch osi kompozycyjnych: głównej /xpn-pd/ od dawnego wjazdu poprzez taras, ślady dworu taras średni ku stawom, otwartej na daleki widok z wsi z dominującym kościołem, oraz poprzecznej skrzyżowanej z poprzednią na tarasie wiążącą dawne oficyny /?/, zamkniętą z obu stron starodrzewiem.
