**OŚRODEK DOKUMENTACJI  
ZABYTEKÓW W WARSZAWIE**

KARTA EWIDENCYJNA ZABYTEKÓW  
ARCHITEKTURY I BUDOWNICTWA

KOŚCIÓŁ PARAFIALNY P.W. ŚW. MIKOŁAJA BISKUPA

TABASZOWA

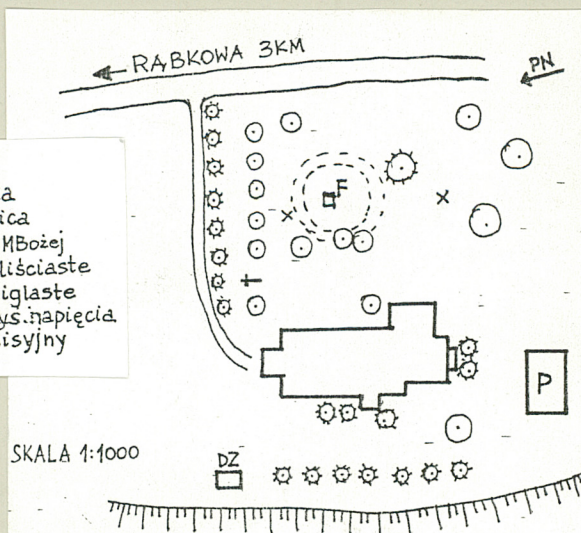
SYTUACJA

**Sytuacja:** kościół zlokalizowany w odległości kilkuset metrów od szkoły; usytuowany na znacznym wzniesieniu opadającym w kierunku zachodnim dość stromo, a od południa nieco łagodniej. Od drogi biegnącej przez wieś prowadzi alejka wysadzana młodymi drzewami iglastymi. Kościół skierowany prezbiterium w stronę południową, od której sąsiaduje z nowym, murowanym, piętrowym budynkiem plebani; po stronie północno – zachodniej drewniana dzwonnica. Wokół kościoła grupy krzewów iglastych; po stronie wschodniej wysokie brzozy i drzewa iglaste oraz figura Maryi na wysokim cokole, otoczona klombami i ścieżkami.

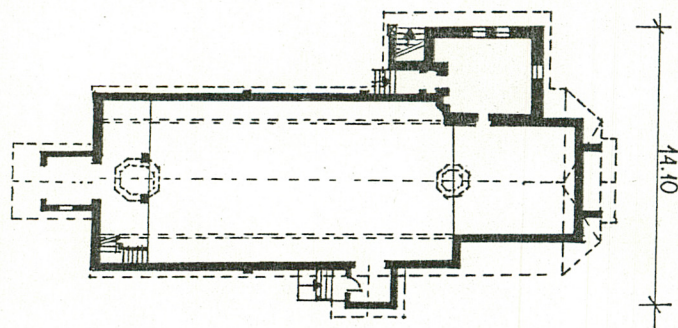
RZUT. SKALA 1:400

**Rzut:** kościół jednonawowy z prosto zamkniętym, węższym prezbiterium, do którego od strony wschodniej przylega prostokątna zakrystia wysunięta poza zarys nawy; na osi ściany frontowej przedsionek, a od zachodu boczne wejście – oba na planie kwadratu.

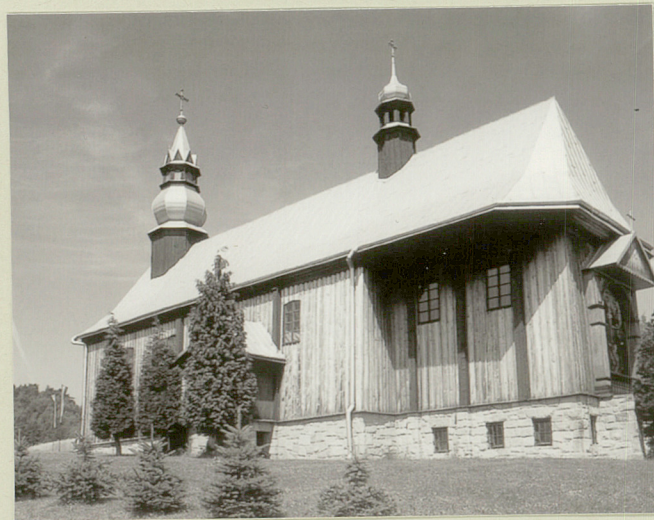
Widok od strony południowo – zachodniej.

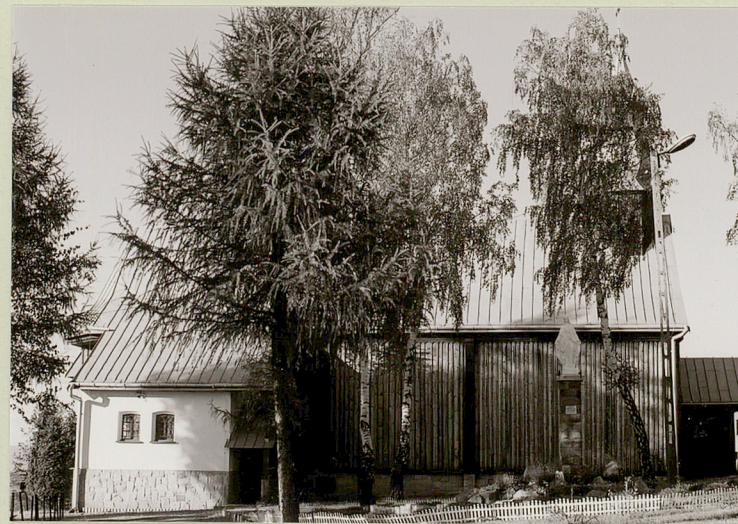
**c.d. Elewacje:** szczyt ściany szalowany, dolna krawędź ozdobnie wycięta, pod nią widoczne zakończenia dwóch belek stropowych; dach zwieńczony wieżą. Elewacja wschodnia trójosiowa, na kamiennym cokole, wyższym od strony południowej; ściana nawy ślepa, dwa okna w ścianie murowanej zakrystii oraz wejście, od strony północnej, do salki w podpiwniczeniu, nakryte daszkiem pulpitu wspartym na filarze. Elewacja tylna, południowa na wysokim cokole, w którym umieszczone pięć okien salki w podpiwniczeniu; powyżej, od wschodu ściana zakrystii z oknem; na zamknięciu prezbiterium flankowana drewnianymi filarami stojącymi na kamiennych cokołach, półkoliście sklepiona wnęka, zwieńczona trójkątnym szczytem z krzyżykiem. We wnęce malowane na poziomo ułożonych deskach przedstawienie **Ukrzyżowania** (XIX w.) z centralnie umieszczoną postacią Chrystusa na krzyżu, o lekko przechylonej głowie w cierniowej koronie, wyprostowanych nogach, okrytego drapowanym perizonium, obok którego dwaj łotrzy o wykręconych kończynach. U stóp Jezusa klęcząca Maryja obejmująca rękami krzyż, obok św. Jan, a po lewej stronie malowidła stojąca kobieta; w tle pejzaż. W dole wnęki rzeźbiona, drewniana balustrada z tralek, nakryta prostym parapetem. W pachach arkady malowane skrzydlate główki aniołów, w zwieńczeniu Oko Opatrzności. Po obu stronach prezbiterium zastrzały wspierające wysunięty okap dachu. Elewacja zachodnia o kamiennym cokole z trzema oknami w przyziemiu, dwoma zamkniętymi odcinkowo oświetlającymi prezbiterium i czterema – nawę. Na osi elewacji boczne wejście z małym oknem. Ściany opięte pionowymi słupami, dość regularnie rozmieszczonymi.

Elewacja wschodnia.

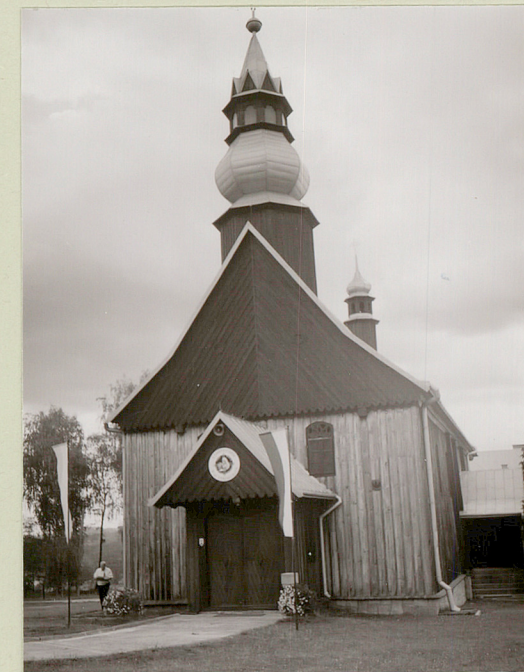
**Elewacje:** fasada trójosiowa, z dwuskrzydłowymi drzwiami w portalu wykrojonym w ośli łuk prowadzącymi do przedsionka, którego trójkątny szczyt szalowany w jodełkę; ponad nim symetrycznie umieszczone, zamknięte odcinkowo okna, doświetlające chór; c.d. załącznik nr 1.

Północna elewacja (frontowa).

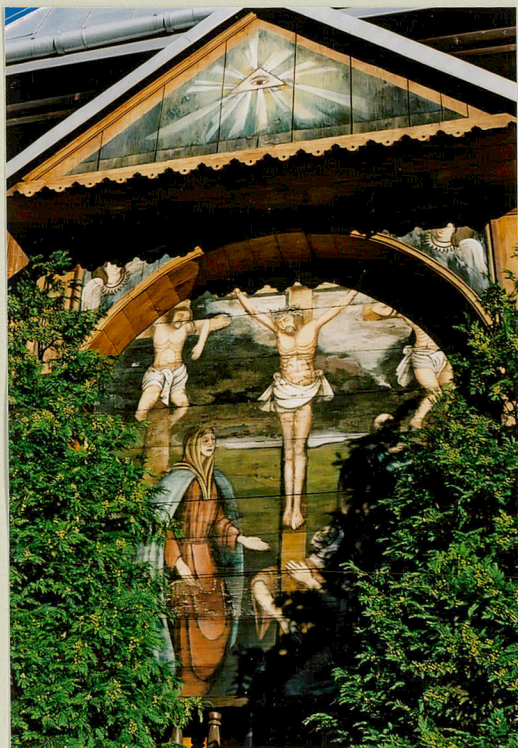
Malowana grupa Ukrzyżowania  
na ścianie zamykającej prezbiterium.

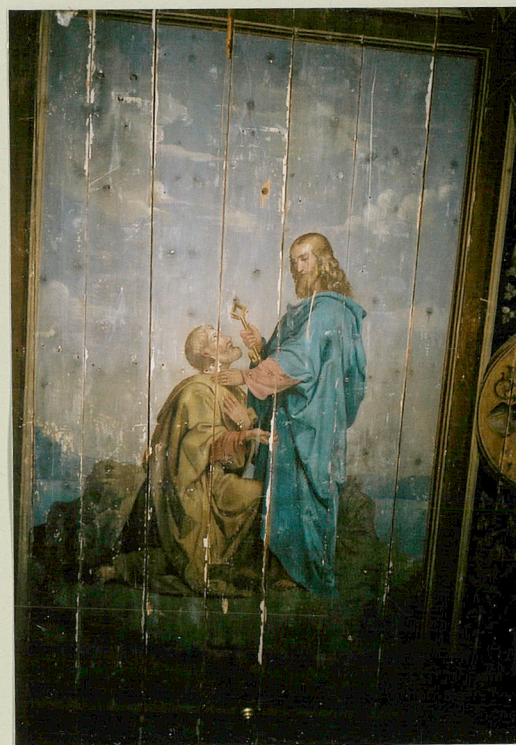
**Wnętrza:** nakryte stropami płaskimi; w nawie i prezbiterium dekorowane polichromią (1895, mal. Antoni Gucwa) figuralną przedstawiającą Trójcę Św., Matkę Bożą z Dzieciątkiem oraz wręczenie kluczy św. Piotrowi. Na ścianach polichromia roślinno - geometryczna. Wschodnia ściana prezbiterium i ściana tęczowa przy zakrystii murowane do wys. 2.50 m. Portale między przedsionkiem i nawą oraz bocznym wejściem i nawą drewniane, wycięte w ośli łuk (XVIII w.?).

Polichromia stropu nawy.  
Wręczenie kluczy św. Piotrowi.

20. Najpilniejsze postulaty konserwatorskie  Przeprowadzenie badań ścian i stropu; konserwacja polichromii.
