1. Obiekt

M29/1 KOŚCIÓŁ PARAFIALNY P.W. ŚW. MIKOŁAJA BPA

MOSZCZENICA NIŻNA

kościół parafialny p.w. Św. Mikołaja Bpa

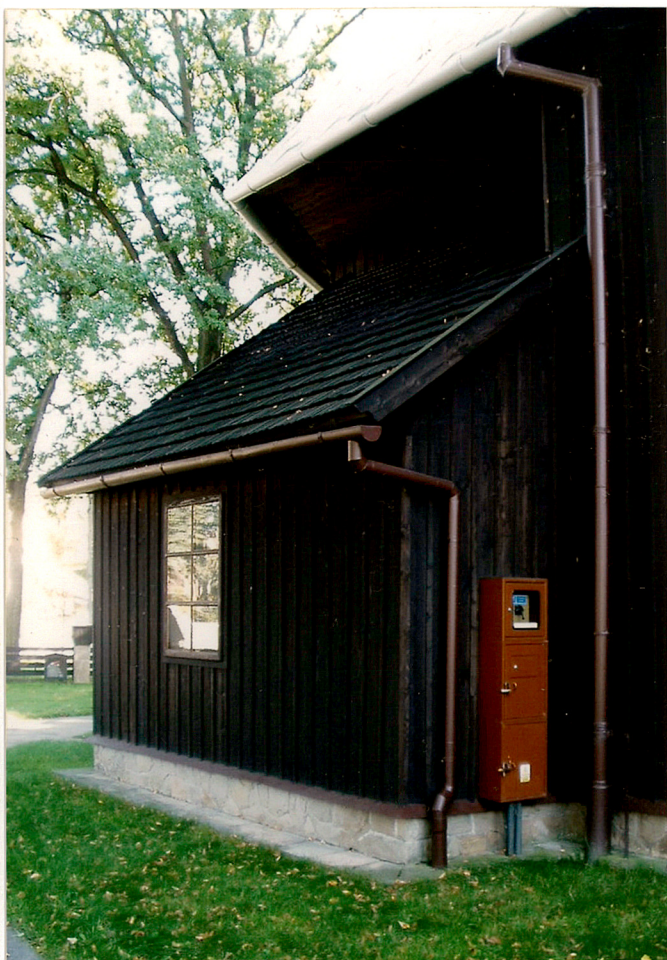
zakrystia

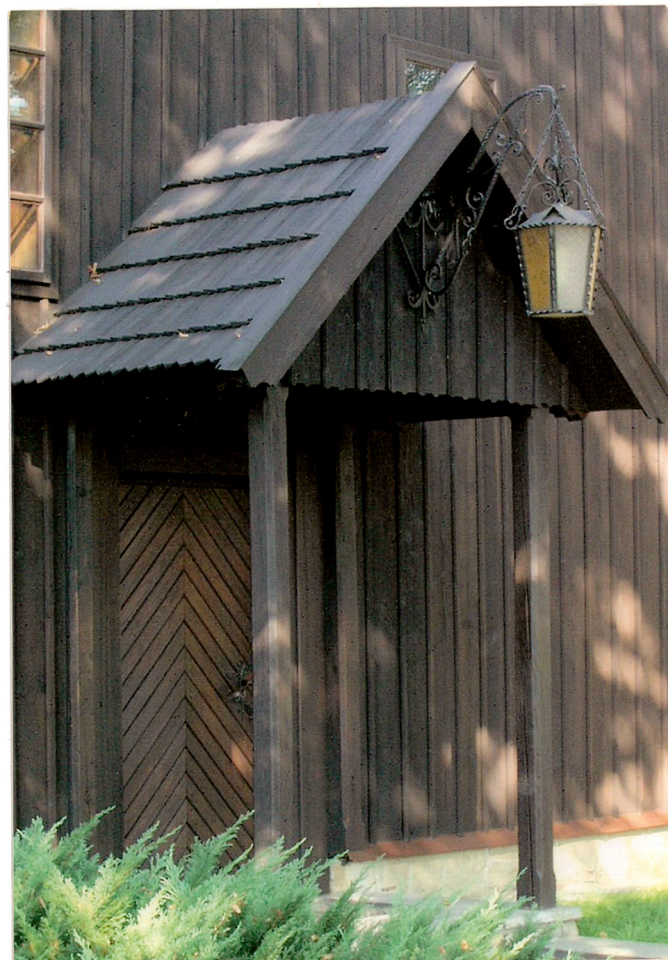
Otwory wejściowe prostokątne, z drzwiami jedno- i dwuskrzydłowymi mocowanymi w o-drzwiach belkowych. W ścianie południowej nawy drzwi z ozdobnymi zawiasami i starym zamkiem kowalskiej roboty.

wejście od południa

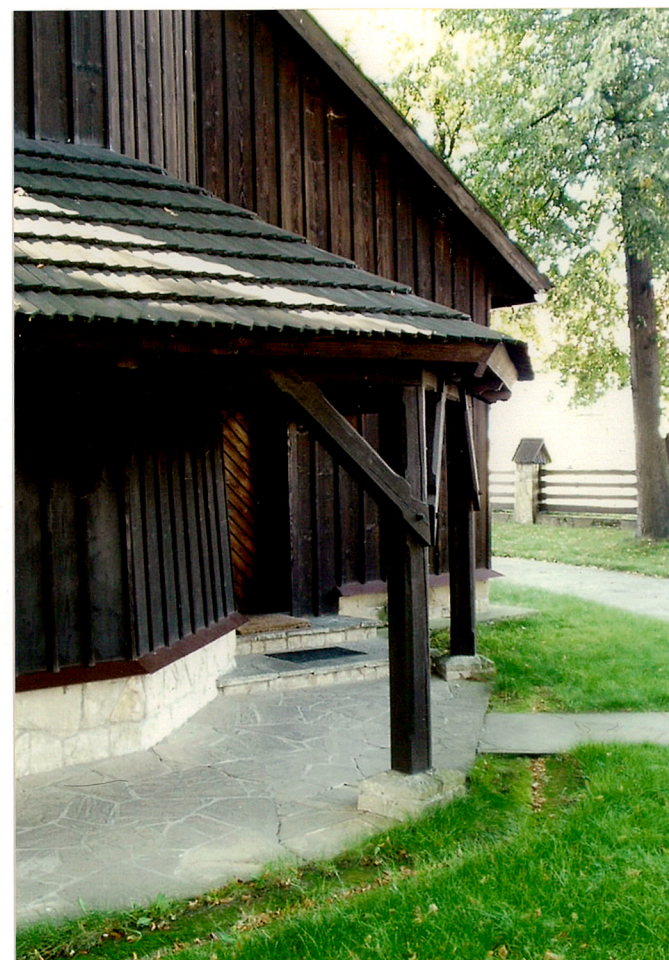
Dach kościoła siodłowy, o wspólnej dla nawy i prezbiterium kalenicy. Więźba drewniana pobita deskami i blachą. Od frontu, nad przedsionkiem wydany przyczółek. W kalenicy dachu wieżyczka na sygnaturkę, sześcioboczna z ażurową latarnią, nakryta blaszaną kopułką. Daszek nad sobotami pobity gontem.

soboty

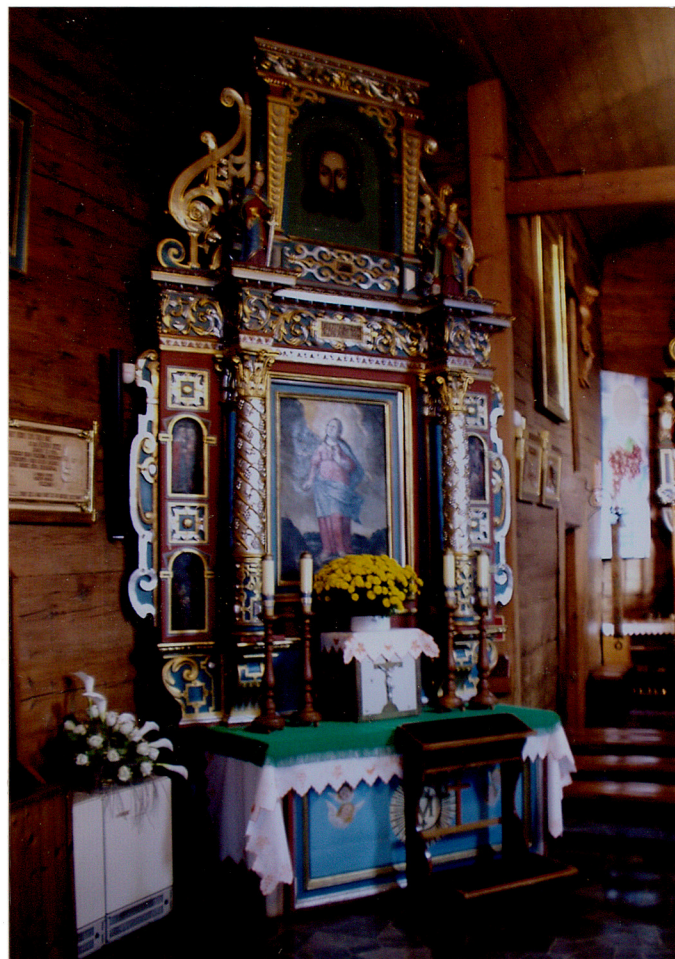
Ołtarz boczny przy tęczy (lewy) - późnorennesansowy, z datą 1679, z retabulum o charakterze tryptyku w ramie architektonicznej. W polu środkowym obraz Najświętszej Maryi Panny Niepokalanie Poczętej, na skrzydłach sceny: Nawiedzenie, Narodzenie, Obrzezanie oraz Chrystus dwunastoletni w świątyni. W zwieńczeniu Veraicon.

ołtarz boczny - lewy

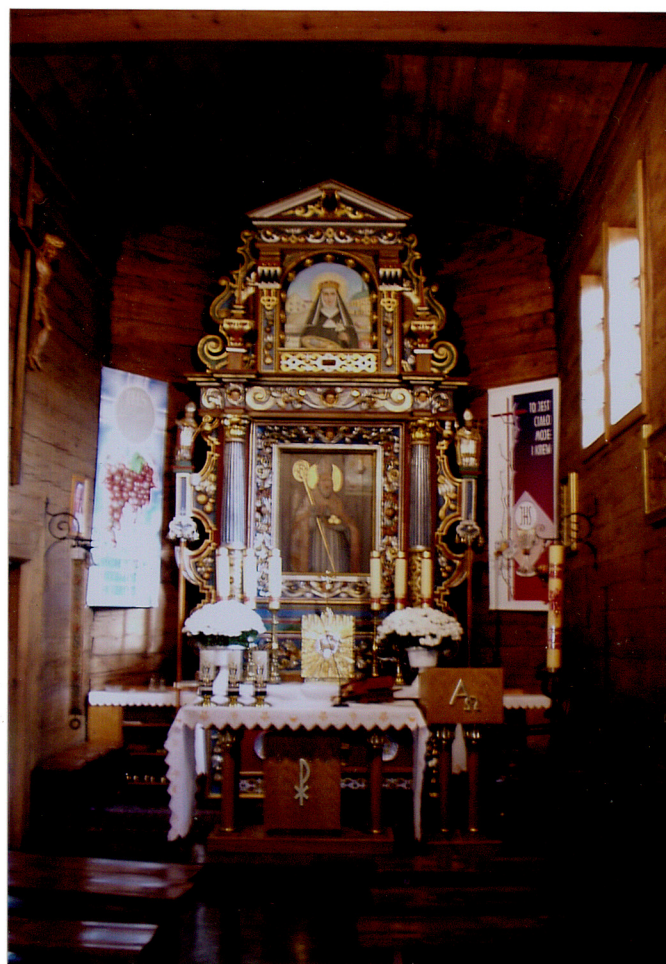
Ołtarz główny - późnorennesansowy, pochodzący zapewne z XVII wieku. Retabulum architektoniczne, jednokondygnacyjne, flankowane kolumnkami, o bogatym opracowaniu detalem stolarskim i syncerskim. W polu środkowym obraz Św. Mikołaja Bpa, barokowy, z XVII wieku. W zwieńczeniu obraz Św. Kingi (w miejsce wzmiankowanego uprzednio obrazu Św. Zofii z córkami).

ołtarz główny

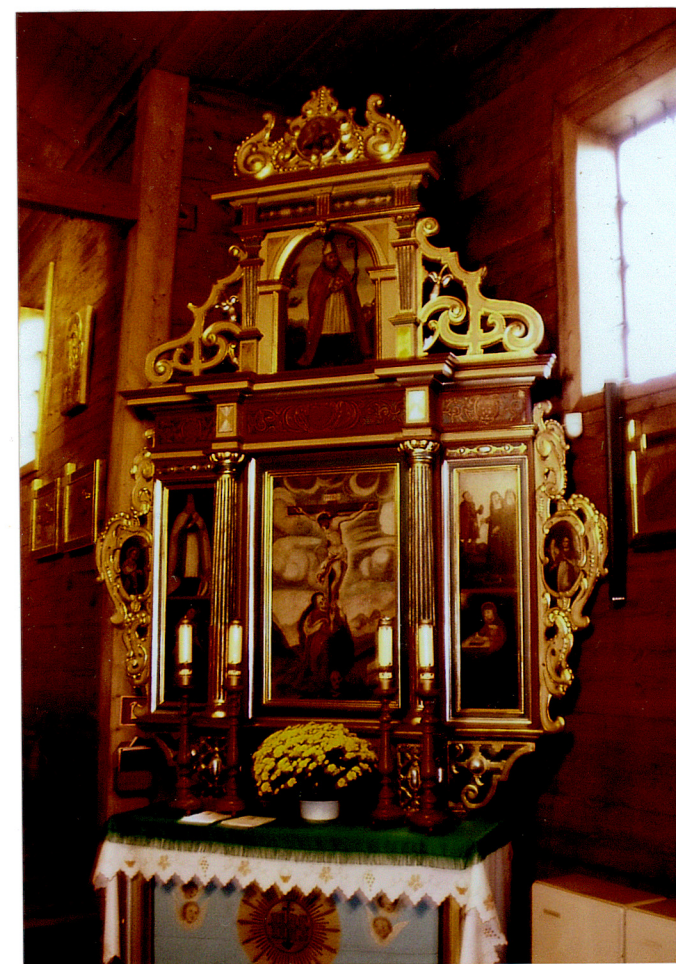
Ołtarz boczny przy tęczy (prawy) - późnorennesansowy, z datą 1646, o analogicznym ukształtowaniu plastycznym. W polu środkowym obraz Ukrzyżowania, na skrzydłach św. Stanisław Bp, św. Kinga, Anioł i NMP komponująca się w scenę Zwiastowania. W zwieńczeniu św. Mikołaj. W predelli grupa adorujących świętych.

ołtarz boczny - prawy

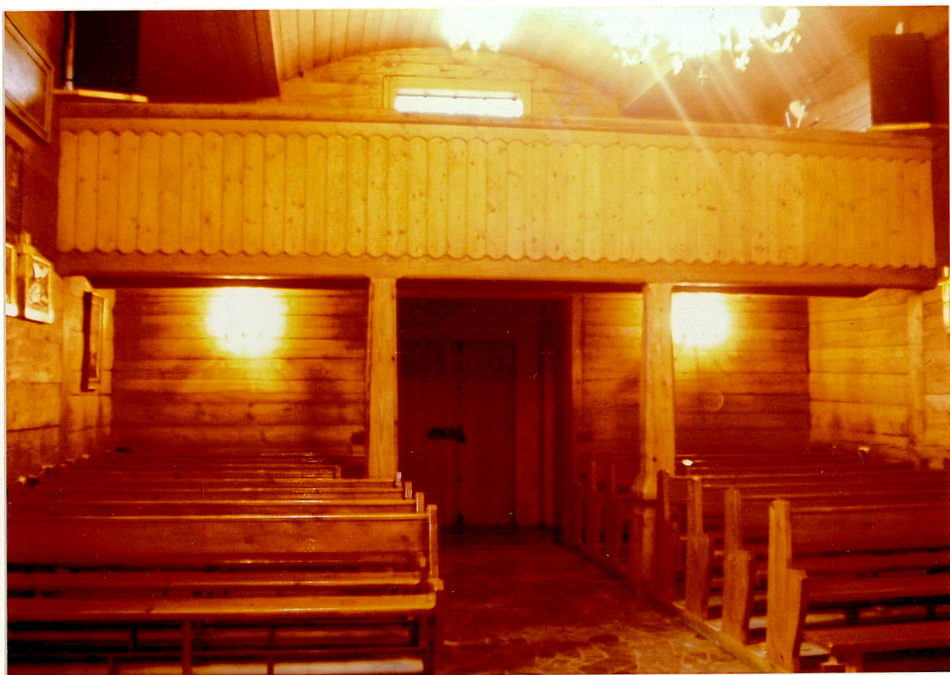
Chór muzyczny wsparty na dwu słupach, z deskową, ozdobną balustradą.

widok na chór muzyczny

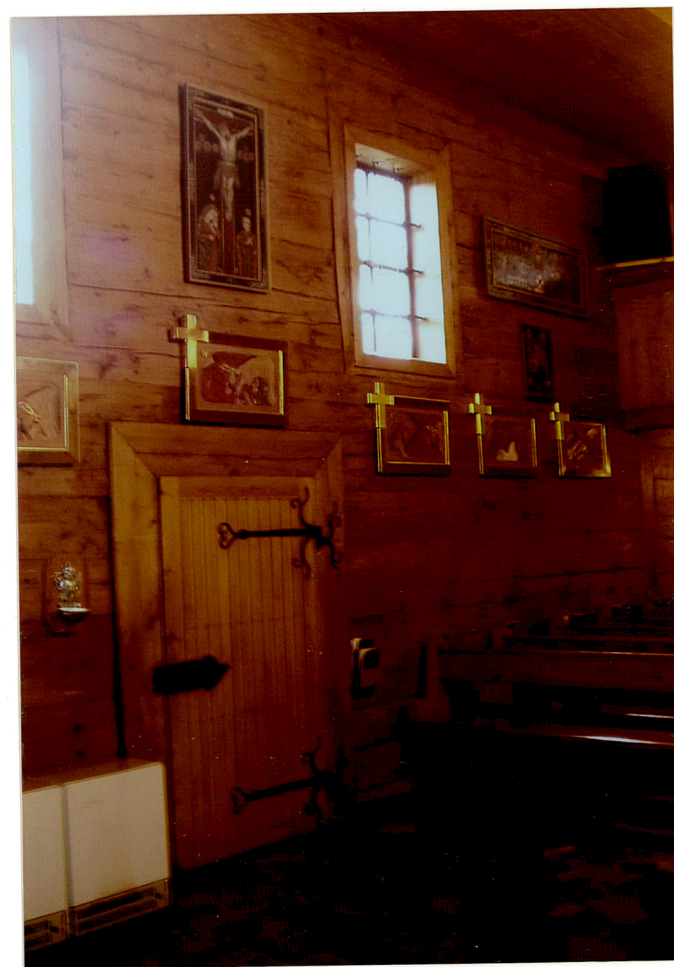
Otwory okienne prostokątne, małe, z parami zbliżonych okien, umieszczone w południowej ścianie nawy i prezbiterium. Okna drewniane o drobnych podziałach kwaterowych.

ściana południowa nawy

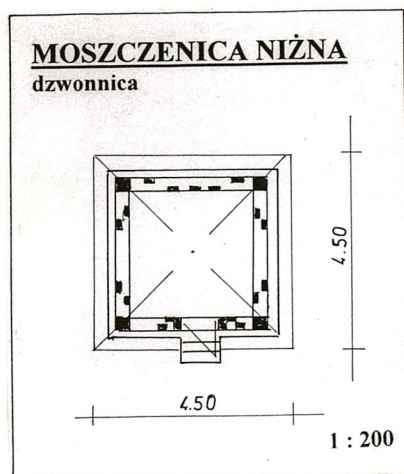
Dzwonnica wolnostojąca, wzniesiona prawdopodobnie w XVIII wieku. Drewniana, konstrukcji słupowej, oszalowana. Kwadratowa, z przyziemem osłoniętym skośnym gontowym fartuchem. Dach namiotowy, kryty. Dzwon Maria odlany w 1956 roku, z okazji podjęcia starań o utworzenie oddzielnej od Starego Sącza parafii oraz 300-letniej rocznicy panowania w narodzie Królowej Polski. Odlewnia Felczyńskich w Przemyśle, wysokość 45 cm, średnica płaszcza 45 cm, plakietka MB Częstochowskiej, napisy.

rzut przyziemia  
dzwonnicy

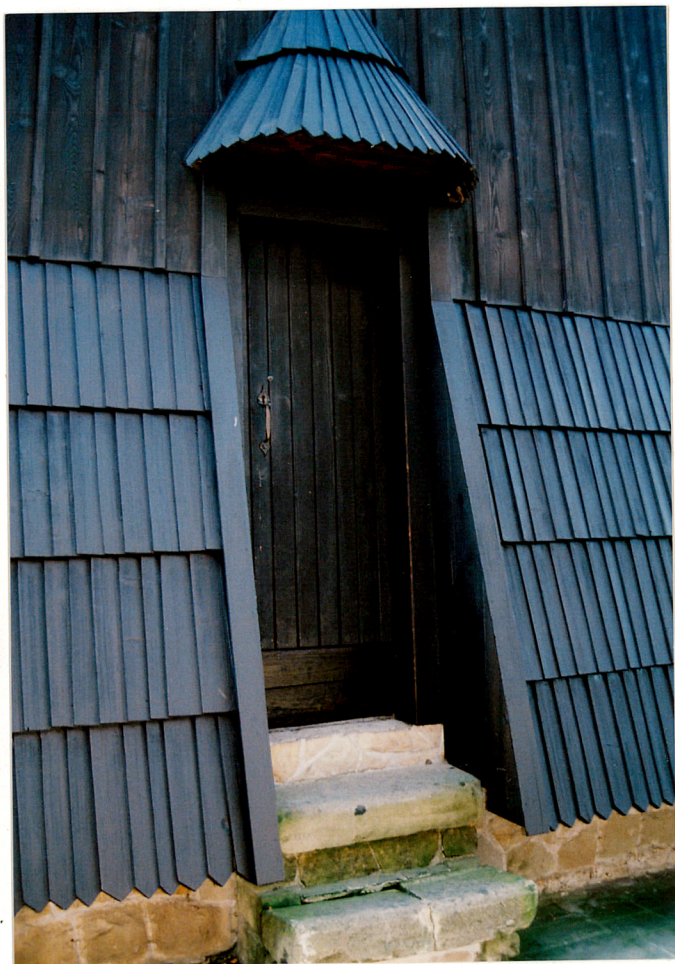
wejście do dzwonnicy
