DOM MIESZKALNY

1930-1937

NOWY SĄCZ

ul. Św. Heleny 23

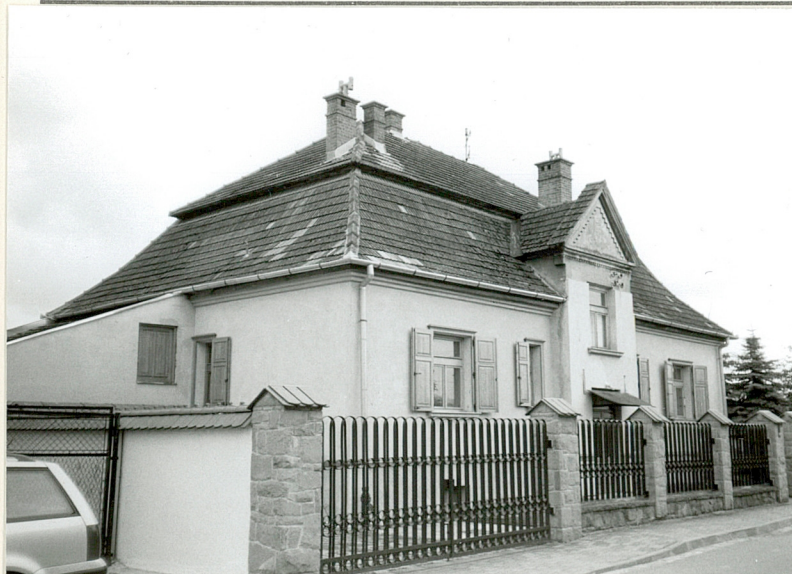
FASADA
(P.K.).

Elewacje 1-kondygnacyjne, tynkowane, zwieńczone gzymsem. Fasada (pn.) symetryczna, z 2-kondygnacyjnym ryzalitem środkowym mieszczącym wejście główne i okno klatki schodowej, którego szczyt zwieńczony bogato profilowanym gzymsem z fryzem schodkowym a pod tympanonem – kostkowym. Elewacja ogrodowa (pd.) symetryczna, z 2 parami okien pośrodku oraz przeszkloną werandą w narożniku zach., której ceglane ścianki pomiędzy rustykowanymi, betonowymi słupkami mają kształt

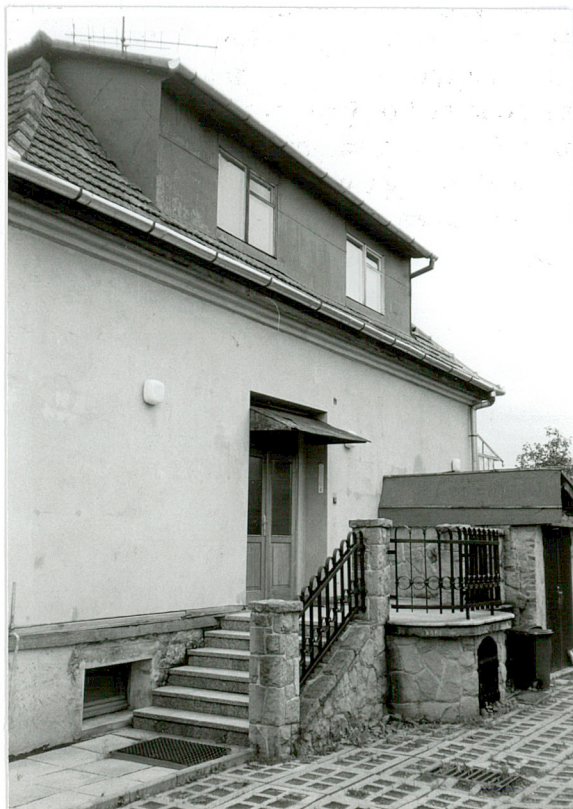
Elewacja zach. przekształcona: dobudowano lukarnę oraz kamienną, stylizowaną werandę z kutą, żelazną balustradą. Obok werandy ceglana przybudówka z pulpitowym dachem. Do elewacji wsch. dobudowano garaż o dachu pulpitowym.

ELEWACJA ZACH.

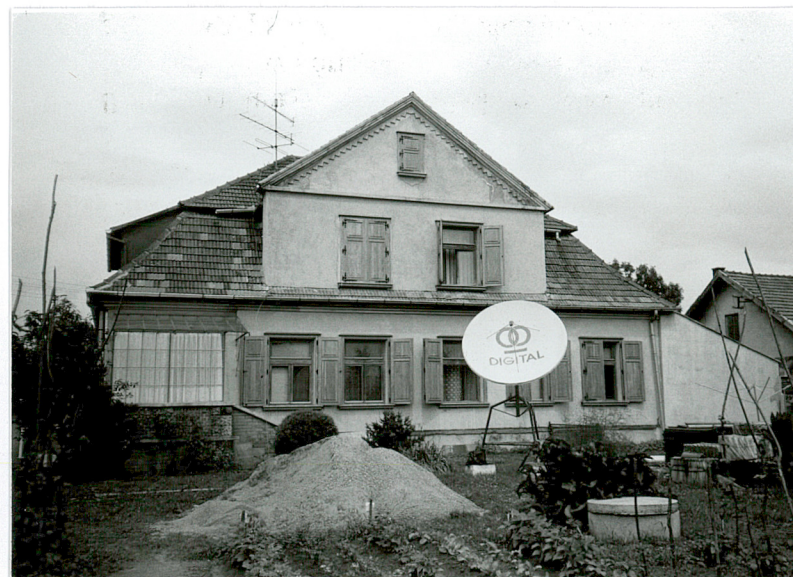
luków odcinkowych. Poręcz schodów wiodących do ogrodu wykonana z lastriko nawiązuje do kształtu lica. Pośrodku mansardowego dachu 2-kondygnacyjna facjatka z 2 oknami na dolnym poziomie umieszczonymi w linii okien przyziemia i pojedynczym oknem z podokiennikiem w tympanonie zwieńczonym wydatnym gzymsem z fryzem schodkowym.

ELEWACJA OGRODOWA (PD.).

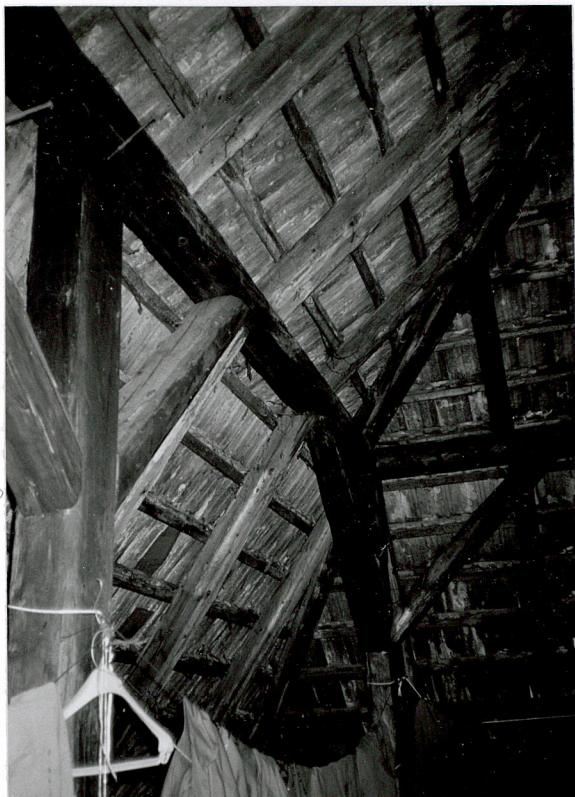
Wieżba dachowa drewniana, stolcowa. Kozły rozparte jętkami wyłącznie w szczytach.

FRAGMENT WIEŻBY DACHOWEJ.

20. Najpilniejsze postulaty konserwatorskie Wymiany wymaga pokrycie dachu oraz podłoga (wraz z podłożem) w pd-wsch. pomieszczeniu.

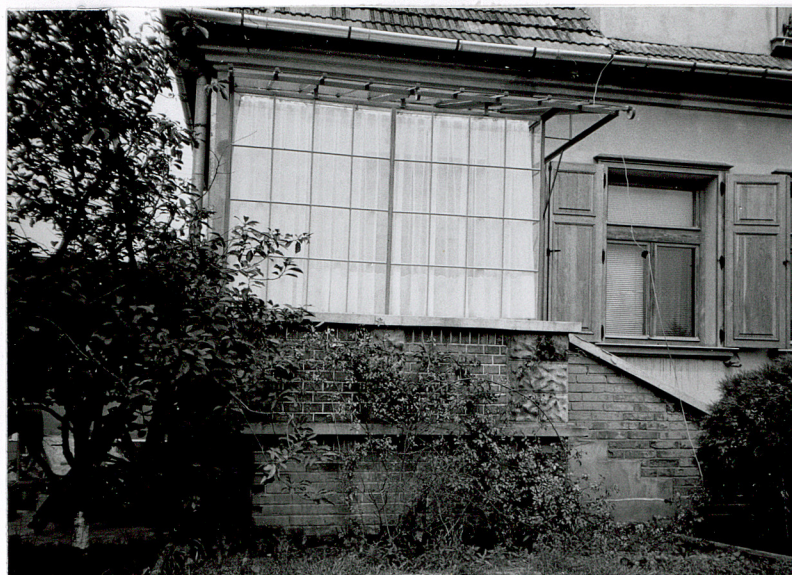
W elewacji ogrodowej przeszklona weranda o konstrukcji stalowej. Weranda w elewacji zach. współczesna, kamienna.

WERANDA W ELEWACJI PD.
