KARTA EWIDENCYJNA ZABYTKÓW  
ARCHITEKTURY I BUDOWNICTWA

1103/1 KOŚCIÓŁ PARAFIALNY P.W. ŚW. WOJCIECHA

XV w.  
1798 r.

NIEDŹWIEDŹ

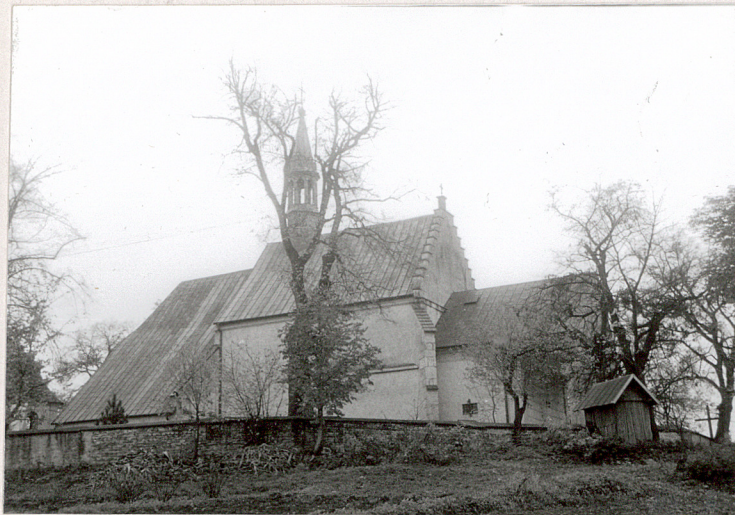
1. Widok z północy
2. Widok z północnego – wschodu  
Na prezbiterium i zakrystię
3. Elewacja północna nawy
4. Elewacja boczna krucy zachodniej
5. Elewacja zachodnia kościoła

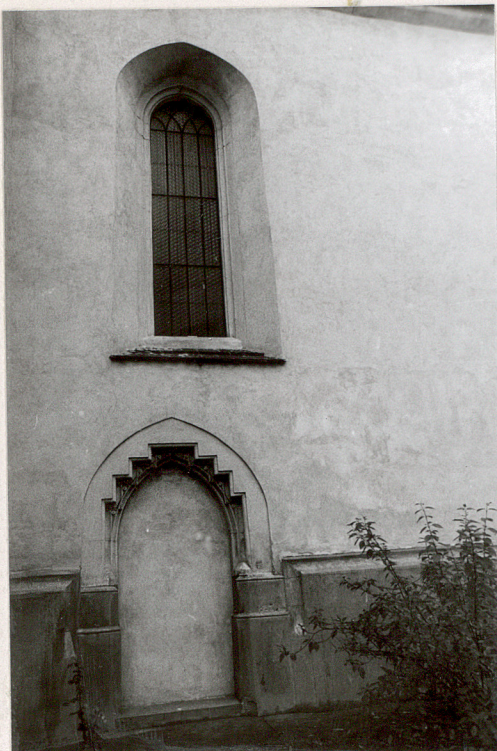
1. Gotycki portal do nawy w elewacji południowej
2. Gotycki portal z kruchty zachodniej do nawy
3. Portal wejścia na chór muzyczny z nawy
4. Portal z prezbiterium do zakrystii
5. Detal drzwi wejściowych do kruchty zachodniej
6. Portal w bocznej elewacji kruchty zachodniej

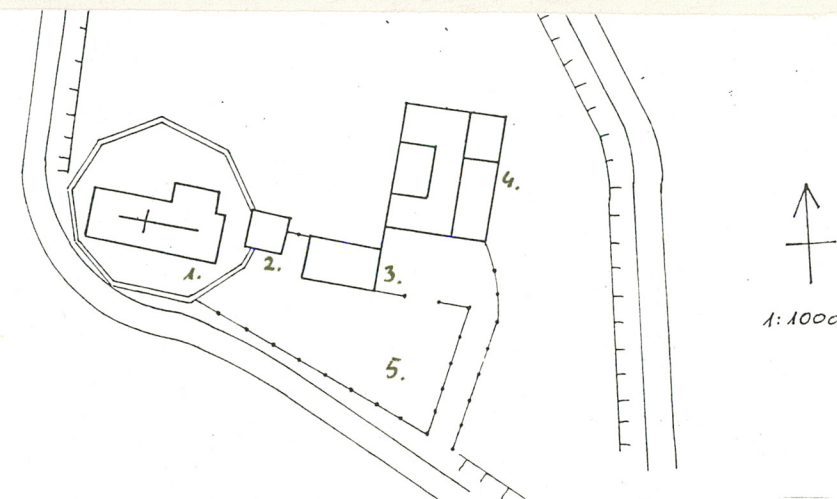
1. Kościół
2. Dzwonnica
3. Plebania
4. Zespół gospodarczy
5. Ogród ozdobny

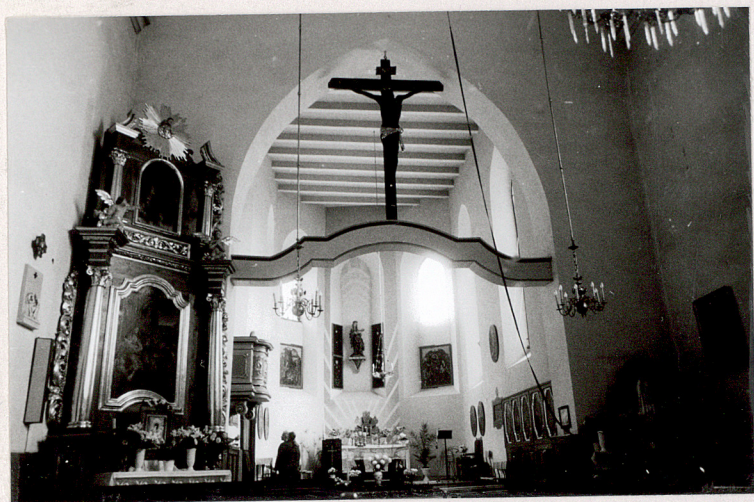
1. Wnętrze kościoła – widok ogólny
2. Chór muzyczny
3. Wnętrze zakrystii
4. Prezbiterium
5. Piękna Madonna z Waganowic w miejsce ołtarza głównego

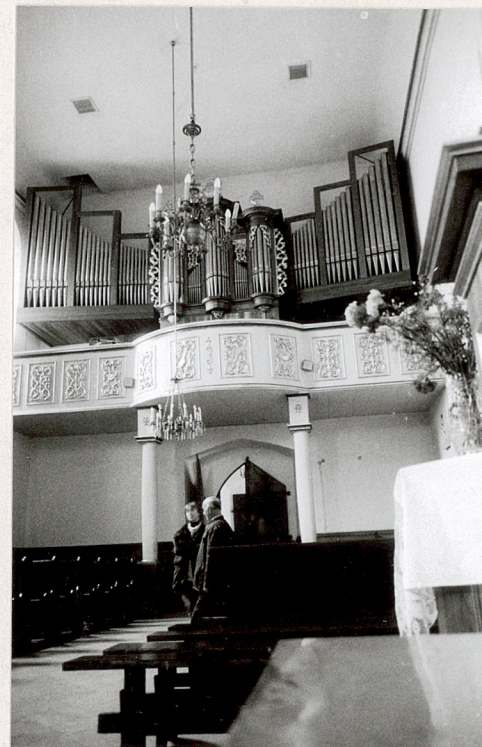
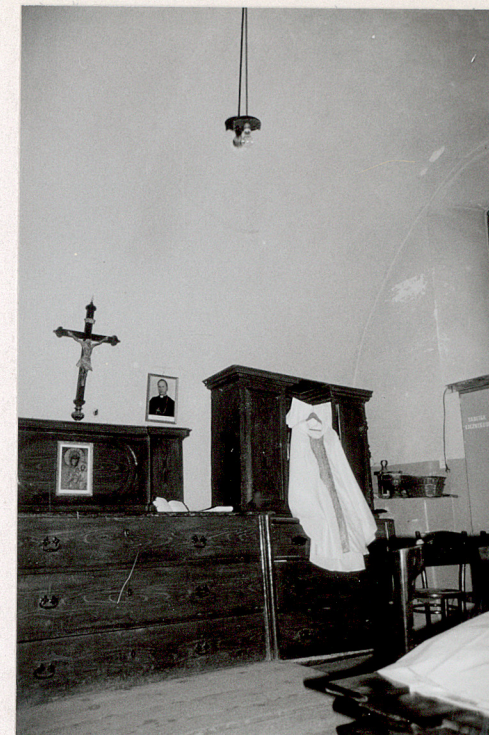
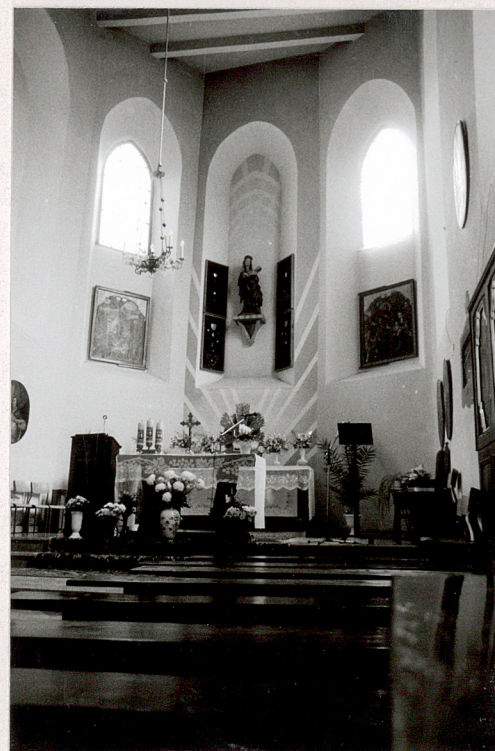
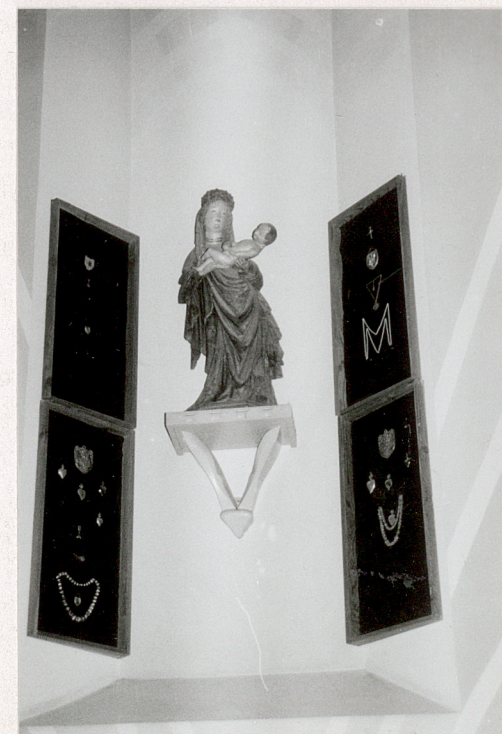
Wypożyczenie: Wypożyczenie kościoła uszkodzone w wyniku pożaru. W miejsce ołtarza głównego aranżacja z gotycką figurą „Pięknęj Madonny” z Waganowic umieszczoną w niszy powstałej w wyniku zamurowania okna. W zamurowanych w dolnej partii oknach bocznych zawieszono dwa obrazy tablicowe z XVI w. przedstawiające Boże Narodzenie i Hołd Trzech Króli, stanowiące kwatery skrzydeł niezachowanego tryptyku. W nawie odtworzony (w części z użyciem elementów oryginalnych) barokowy ołtarz boczny, barokowa ambona i chór muzyczny o wypukłym narysie partii centralnej, wspartej na dwóch kolumnach, z nowymi organami dekorowanymi ażurowymi uszakami z XVIII w. przeniesionymi z innego obiektu.. Dolne partie ściany południowej prezbiterium przesłonięte współczesną boazerią z elementami zaplecka dawnej ławy kolatorskiej. Brak dekoracji malarskiej wnętrza. Zwracają uwagę główne drzwi wejściowe do kościoła i drzwi do zakrystii. Są to drzwi klepkowe, w układzie rombownym, nabijane ćwiekami z kowalskimi zamkami żelaznymi. W zakrystii drewniane szafy zakrystyjne XVIII/XIX w. Na dawnym przykościelnym cmentarzu znajduje się pomnik nagrobny Piotra i Tekli Młachowskich pierwotnie umieszczony w kruchcie zachodniej, przeniesiony w obecne miejsce po 1982 r.
