1. Obiekt

863/1 KOŚCIÓŁ PARAFIALNY PW. ŚW. ANDRZEJA WRAZ Z DZWONNICĄ

2. Czas powstania
ok. poł. XIV, 2 poł. XIV,
poł. XV w., XVI-XVII w.
XIX w.

3. Miejscowość
OLKUSZ

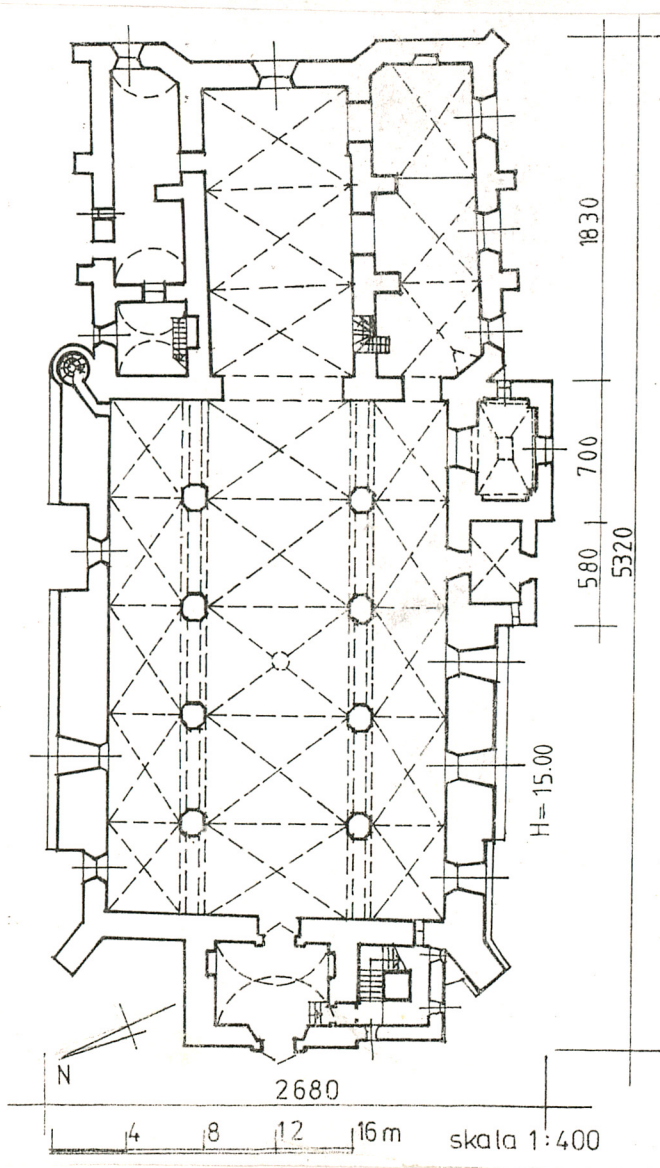
Rzut poziomy

Kościół orientowany. Korpus trójnawowy, halowy, pięcioprzęślowy. Prezbiterium wydzielone, trójprzęśłowe, prostokątne. Do prezbiterium od północy przylega skarbczyk i zakrystia, ponad którymi skład (dawniej biblioteka). Przy prezbiterium od południa trójprzęśłowa kaplica św. Anny. Przy nawie od południa prostokątna kaplica MB Loretańskiej (Amendów), z przylegającą doń od zachodu kruchtą, także na rzucie prostokąta. Od północy kolista w rzucie wieżyczka schodowa. Do zachodniej ściany korpusu dostawiona prostokątna w rzucie kruchta z przylegającym od południa kwadratowym w rzucie pomieszczeniem klatki schodowej ze schodami wiodącymi na chór muzyczny.

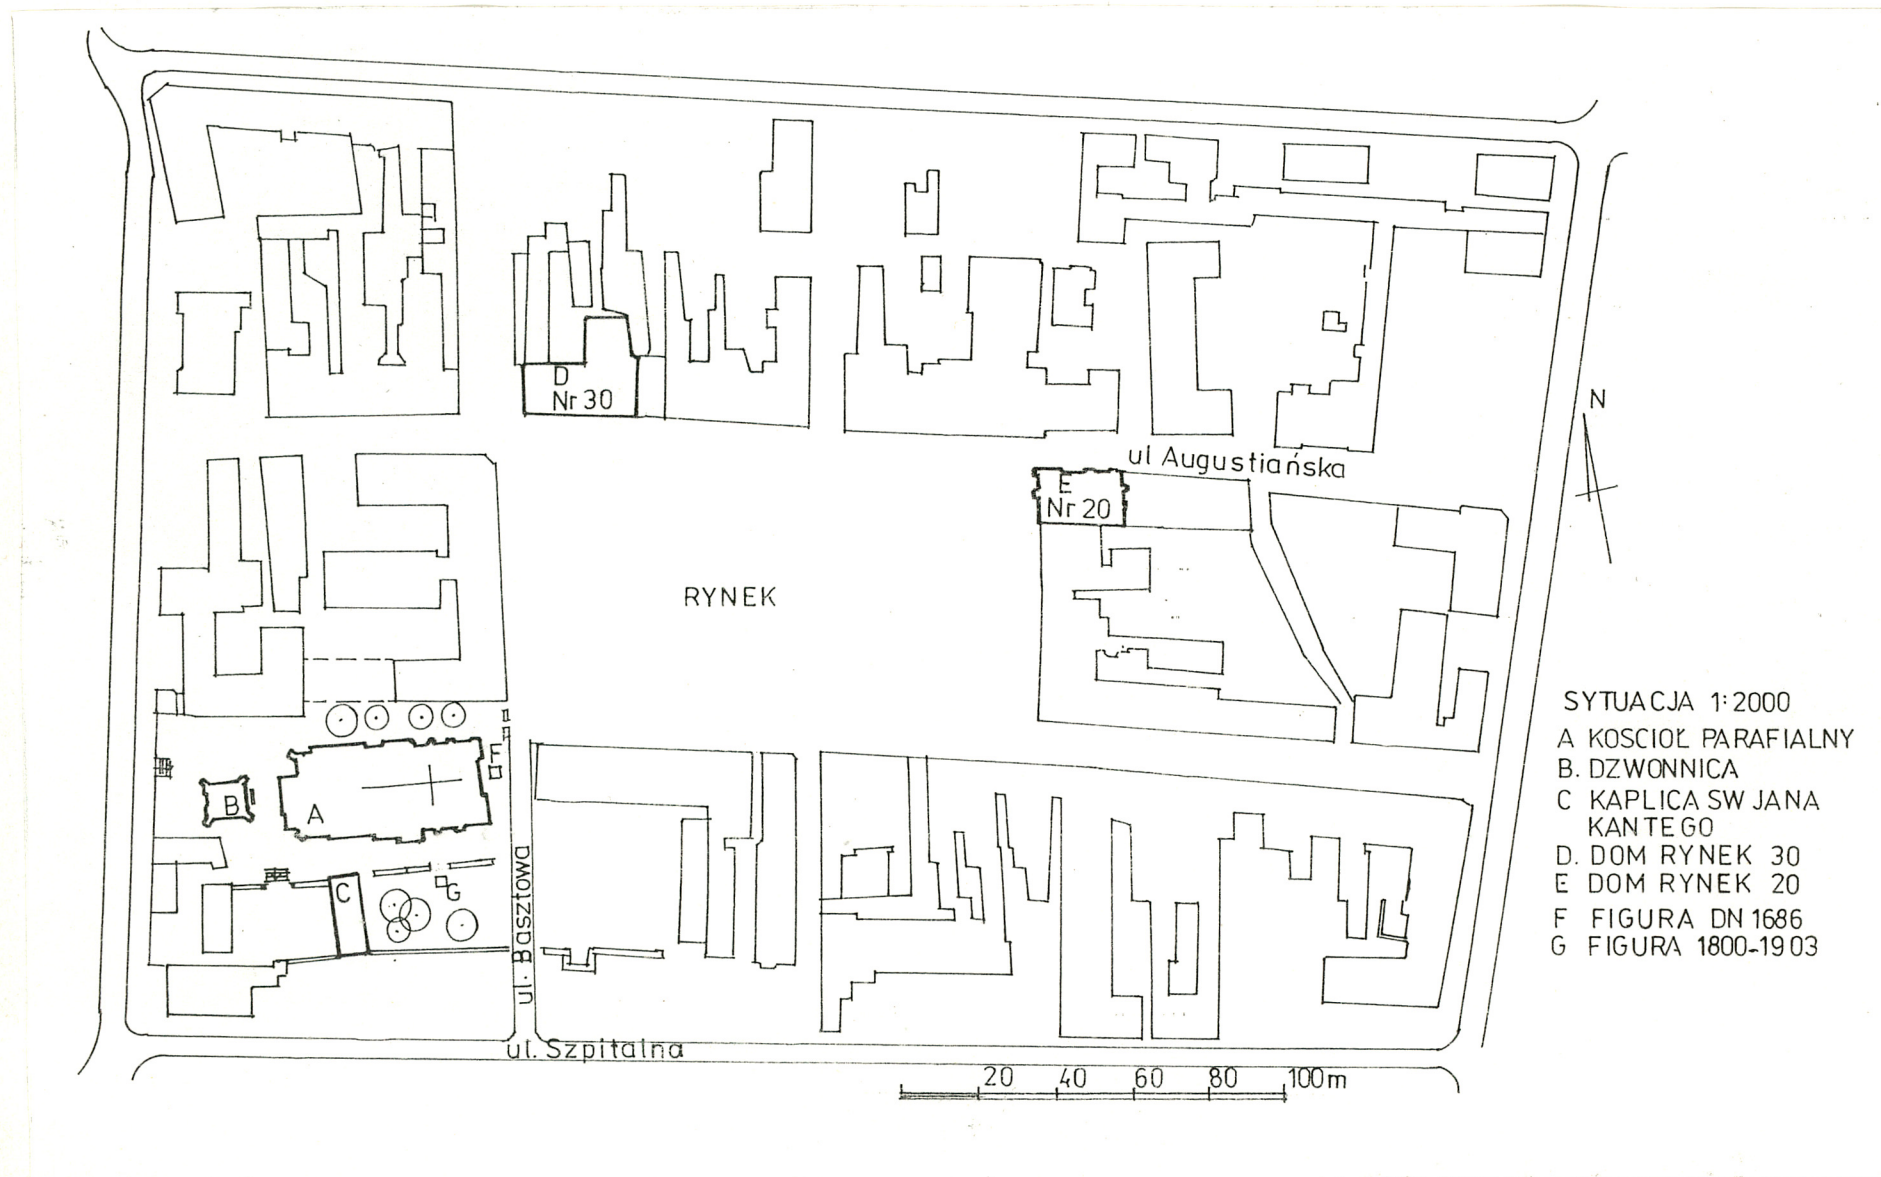
Plan sytuacyjny

Kościół usytuowany jest w pobliżu Rynku, na południowy-zachód od placu rynkowego. Od południa i wschodu otoczony murem z kamienia i cegły ogrodzeniem. Od wschodu mur kościelny przylega do ulicy Basztowej biegnącej od Rynku w kierunku ulicy Szpitalnej. Kościół orientowany. Na zachód od świątyni usytuowana dzwonnica. W bliskim sąsiedztwie kościoła od północy współczesne budynki parafialne: kancelarii i wikariatu oraz świetlicy, biblioteki i Caritas. W linii muru od południa północna elewacja kaplicy św. Jana Kantego, usytuowanej pomiędzy ogrodzeniem kościelnym a linią miejskich murów obronnych.

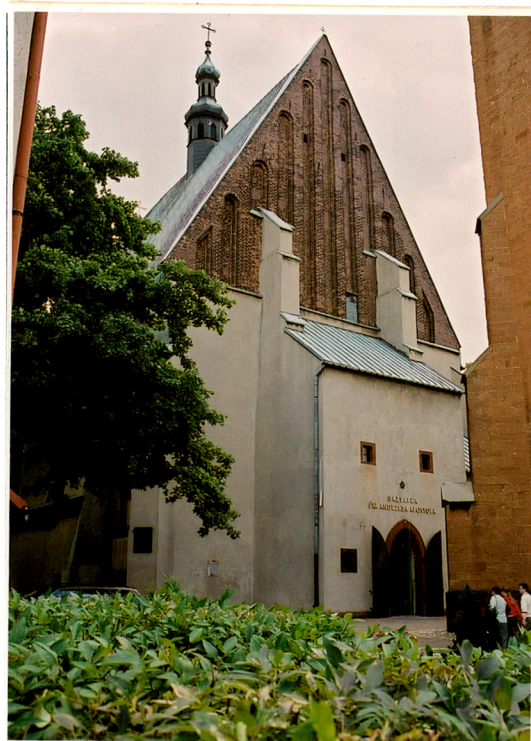
Elewacja zachodnia niesymetryczna, oszkarpowana w narożach. Pośrodku ściany zach. kruchty otwór wejściowy, powyżej którego symetrycznie rozmieszczone dwa niewielkie prostokątne okienka w kamiennym obramieniu. Powyżej kruchty, na przedłużeniu jej ścian bocznych dwuuskokowe szkarpy sięgające 1/3 wysokości szczytu nawy. W niższej od kruchty przybudówce od południa jedno okienko prostokątne, analogiczne od okienek kruchty. W ścianie zach. korpusu nawowego po pn. stronie kruchty wmurowana marmurowa płyta w barokowej kamiennej ramie.

20. Najpilniejsze postulaty konserwatorskie Wykonanie izolacji poziomej, odnowienie elewacji.

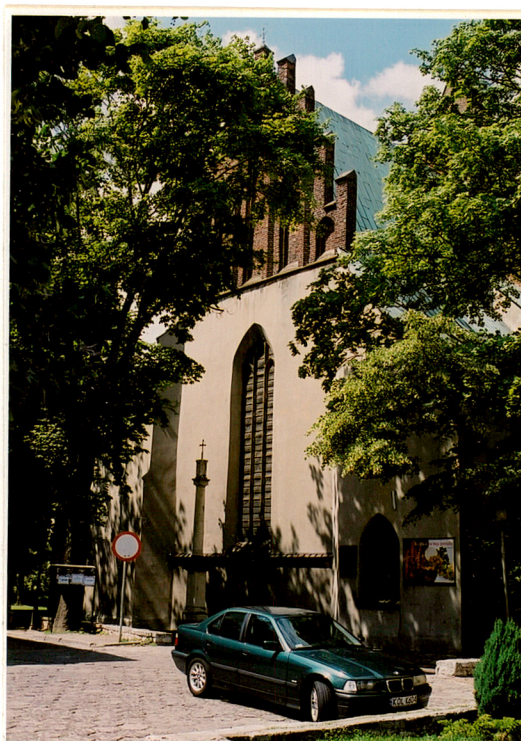
Elewacja wschodnia z jednym zamkniętym ostrołukowo oknem. W ścianie wsch. zakrystii ostrołukowo zamknięte okno, powyżej którego małe prostokątne okienko w obramieniu ze zlepieńca Parczewskiego. Ściana prezbiterium zwieńczona ceglany szczytem schodkowym ze sterczynami, rozcłódkowanym blendami. W blendach wewnętrznych po 1 małym otworze.

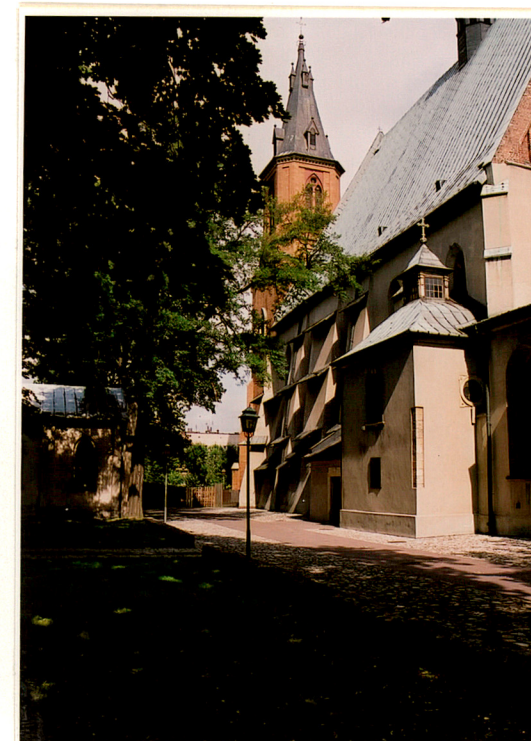
Elewacja południowa – nawa przepruta czterema prostokątnymi, zamkniętymi ostrołukowo oknami, pomiędzy którymi przypory. We wschodniej części nawy dobudowana kaplica Loretańska. W jej pd. ścianie prostokątne okno w renesansowym kamiennym obramieniu, powyżej którego gmerki Amendów i Bethmanów. W pd.-wsch. narożu ściany kaplicy fragment odkrytego spod tynku kamiennego wątku. W kruchcie przyległej do kaplicy od zachodu prostokątny otwór drzwiowy w renesansowym kamiennym obramieniu z gmerkami w nadprożu. Ściana południowa kaplicy św. Anny przepruta trzema szerokimi oknami zamkniętymi ostrołukowo, pomiędzy którymi przypory. Powyżej okna wschodniego kaplicy trzy wykonane w kamieniu gmerki mieszczące. Powyżej kaplicy trzy ostrołukowe okna prezbiterium.

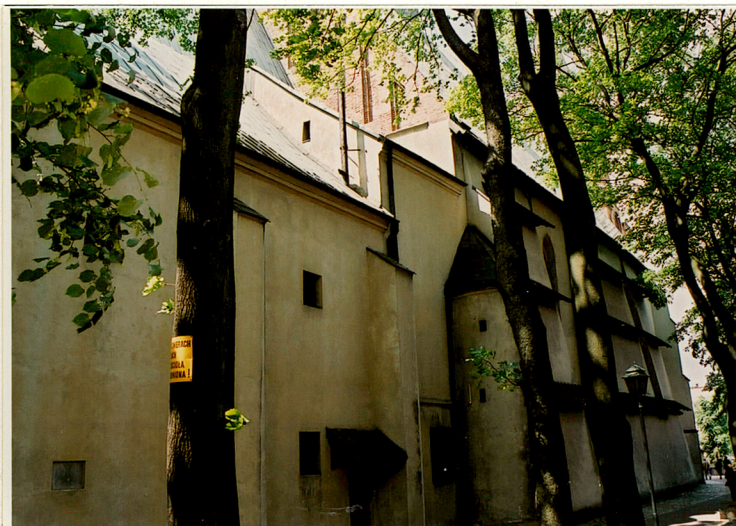
Elewacja północna przepruta trzema dużymi prostokątnymi oknami zamkniętymi ostrołukowo, rozdzielonymi szerokimi szkarpami. We wsch. części ściany północnej nawy odkryty kamienny portal zamknięty półkoliście i fragmenty wydobytego spod tynku kamiennego wążka ściany. Na styku nawy i prezbiterium dostawiona kolistą wieżyczka. W ścianie skarbczyka (na wsch. od wieżyczki) okratowane prostokątne okno drewniane dwuskrzydłowe 6 kwaterowe. W ścianie zakrystii prostokątny otwór drzwiowy zadaszony pulpitowym daszkiem i dwa prostokątne okienka. We wsch. części ściany północnej zakrystii wmurowana kamienna tablica z 1783r.

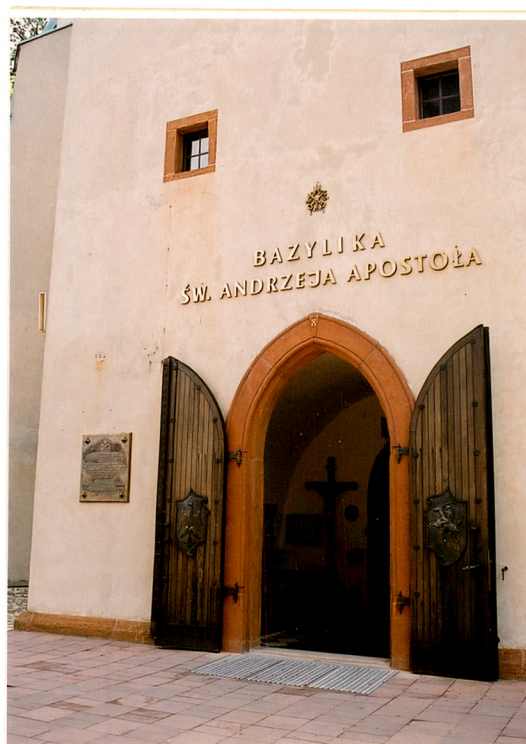
Portal z kruchty zachodniej do nawy – kamienny (piaskowiec), zamknięty półkoliście, z metalową kratą. Portal główny kamienny (z czerwonego zlepieńca parczewskiego) prostokątny zamknięty ostrołukowo, z dwuskrzydłowymi drewnianymi drzwiami. Do skrzydeł drzwiowych przymocowane stylizowane metalowe okucia z wyobrażeniami orła piastowskiego i litewskiej Pogoni (wykonane w 1916 r. przez warsztat

Portal w elewacji zachodniej

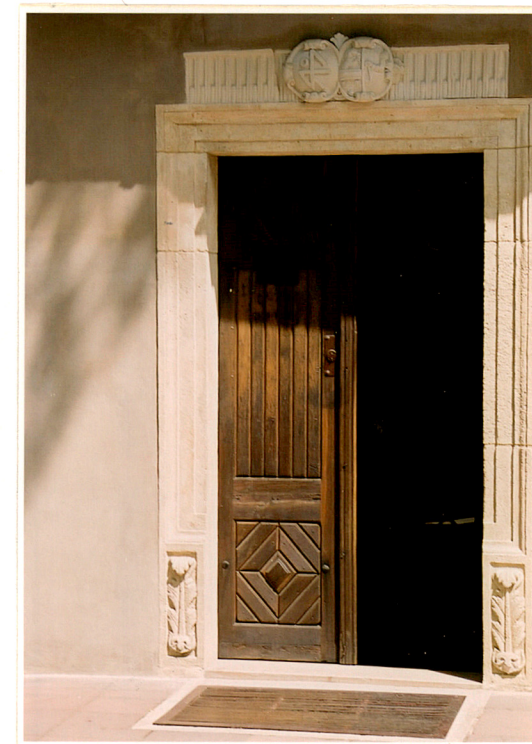
Do kruchty południowej – kamienny (z piaskowca) portal późnorenansowy, prostokątny, dekorowany w dolnej części liśćmi akantu, w nadprożu gmerk Amendów i herb Bethmanów. Drzwi dwuskrzydłowe, drewniane, współczesne.

Portal do kruchty południowej

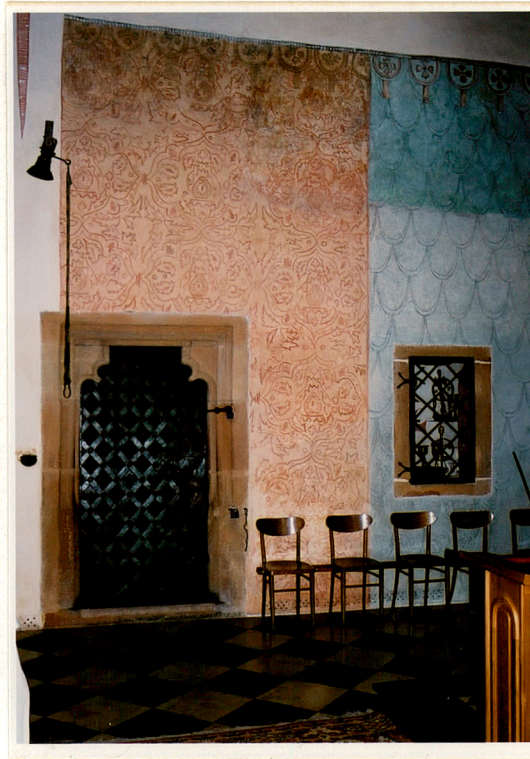
- z prezbiterium do zakrystii - kamienne, z miejscowego czerwonego kamienia parczewskiego, o profilowanych węgarach, prostokątne, zamknięte łukiem o wykroju ściętym w pięcioliść z żelaznymi drzwiami dekorowanymi skośną kratą z rozetami,
- z zakrystii do skarbczyka – kamienne, o prostych kamiennych węgarach, prostokątne zamknięte łukiem ściętym w trójliść z żelaznymi drzwiami z promieniście rozchodzącymi się listwami, zaopatrzone w gotycki zamek,
- z nawy północnej do wieżyczki schodowej – kamienne, o fazowanych węgarach, zamknięte ostrołukowo z drewnianymi drzwiami wzmocnionymi metalowymi spągami.

Portal z prezbiterium do zakrystii

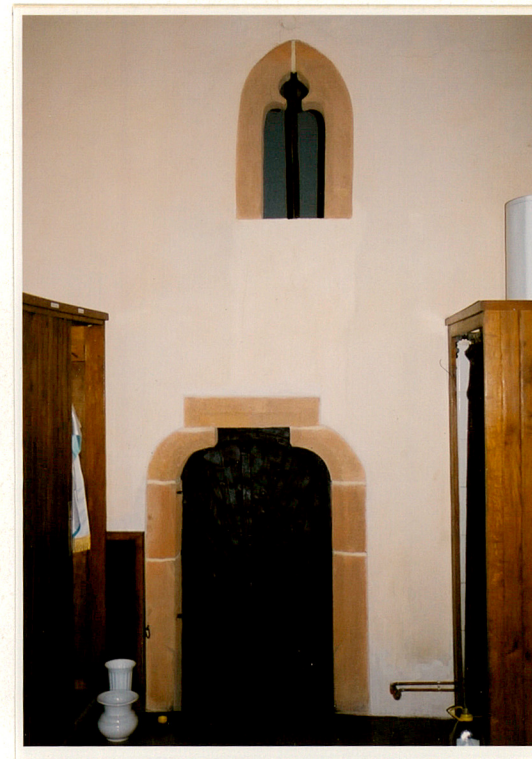
Portal z zakrystii do skarbczyka

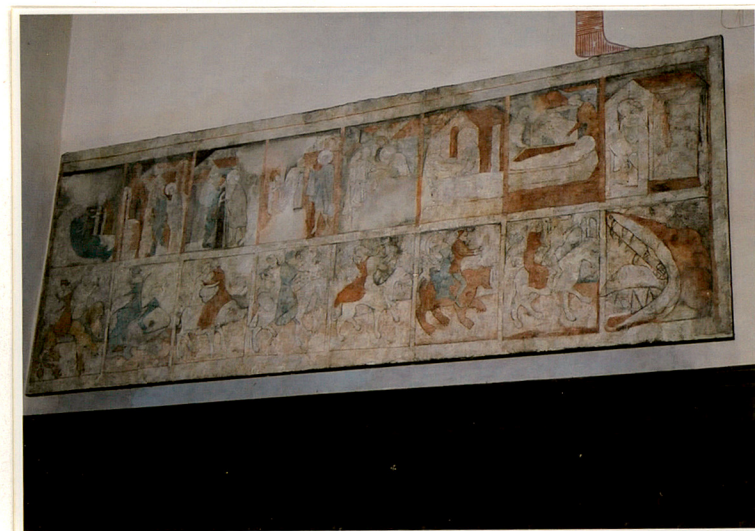
- polichromia na północnej ścianie prezbiterium (XIV w.) przedstawiająca alegorię uczynków miłosierdzia i grzechów głównych
- malowidło z 1592 r. na wschodniej ścianie prezbiterium z motywem wici roślinnej z medalionami (w których herby Królestwa Polskiego, Ołkusza, inicjał Marii) podtrzymywanymi przez anioły oraz postacie górników

Polichromia na północnej ścianie prezbiterium

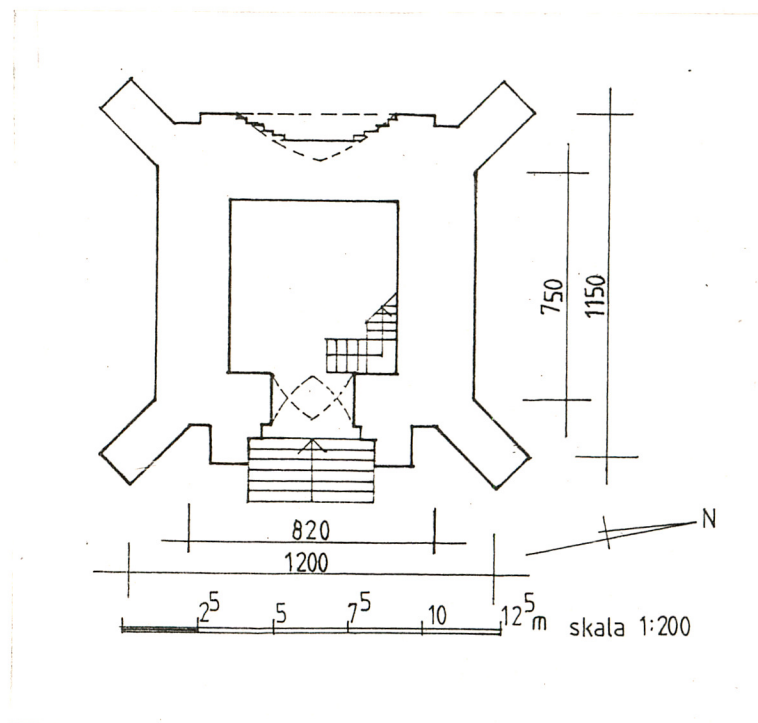
Rzut poziomy dzwonnicy

Dzwonnica na rzucie kwadratu ze szkarpmi w narożach.

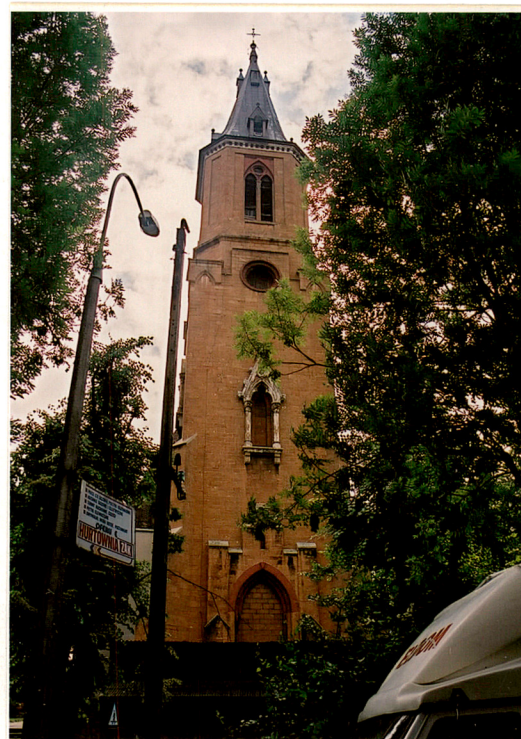
Elewacje dzwonnicy oszkarpowane w narożach, przeprute otworami okiennymi o różnych kształtach i wielkości: wąskie prostokątne, owalne, ostrołukowe z laskowaniem i maswerkami. Blendy w dekoracyjnych kamiennych obramieniach - flankowane kolumnami, zamknięte łukiem trójlistnym, a w ścianie wschodniej i zachodniej zwieńczone wimpergami. Szkarpy dwuskokowe, z kamiennymi daszkami kapnikowymi. Otwór drzwiowy w elewacji wsch. i blenda w elewacji zach. ujęte w schodkowe portale. Ściany ostatniej ośmiobocznej kondygnacji, wydzielonej gzymsem kordonowym, z prostokątnymi płycinami. Gzyms wieńczący - ząbkowy.

Dzwonnica. Widok od zachodu
