1. Obiekt

BUDYNEK MIESZKALNY - Rynek nr 16.

XVIII / XIX w.

STARY SĄCZ

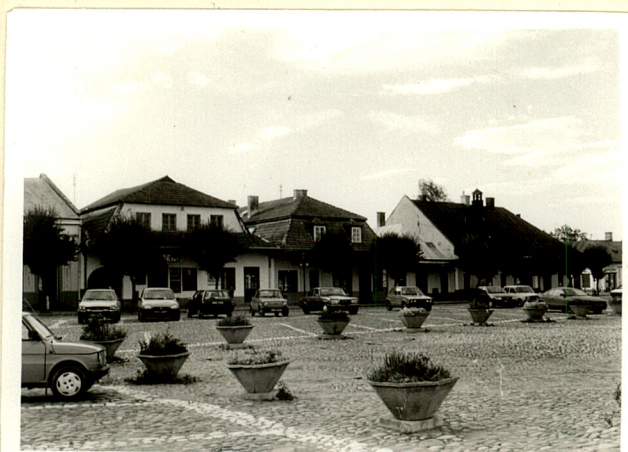
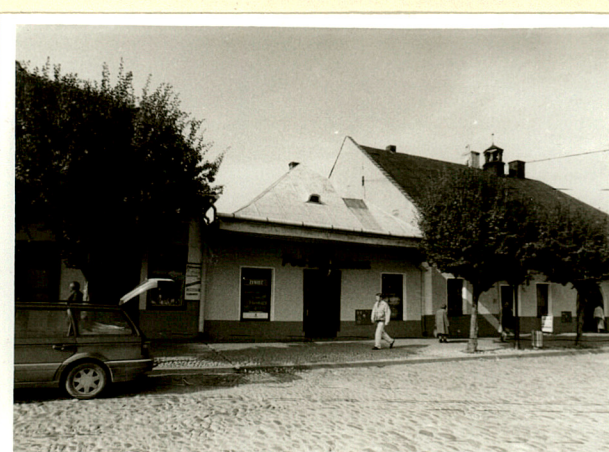
Budynek murowany z cegły, z użyciem kamienia. Zbudowany na planie prostokąta, parterowy, podpiwniczony w części. Nakryty dachem czterospadowym, pobitym blachą. Wnętrze o pierwotnym dwuosiowym, trzytraktowym układzie. Elewacja frontowa z charakterystycznym dla tej zabudowy wysuniętym okapem dachu.

Elewacje. Frontowa - regularna, trójosiowa, z symetrycznie rozmieszczonymi otworami okiennymi. Pokryta gładkimi tynkami, z kolorystycznym opracowaniem otworów okiennych i cokołu. Zwieńczona charakterystycznym okapem dachu. Elewacja podwórzowa zabudowana wiatą.

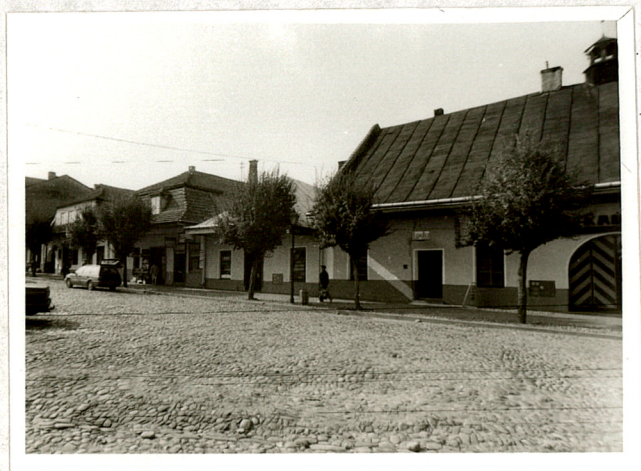
część północna
zachodniej pie-
rzeży rynku.

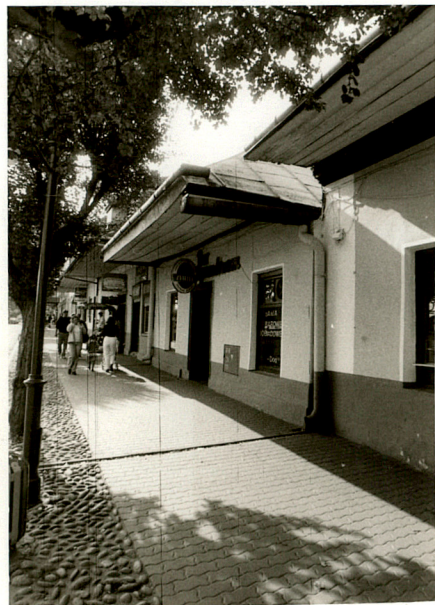
Dach budynku wysoki, o więźbie krokwiowo-płatwiowej, ze stolcami, pobitej deskami i blachą. Dach czterospadowy o wysuniętym okapie podbitym dołem szalunkiem deskowym. W połaci wschodniej małe oczko-wywietrznik o wykroju małej arkadki z łukiem odcinkowym.

okap dachu elewacji
frontowej budynku

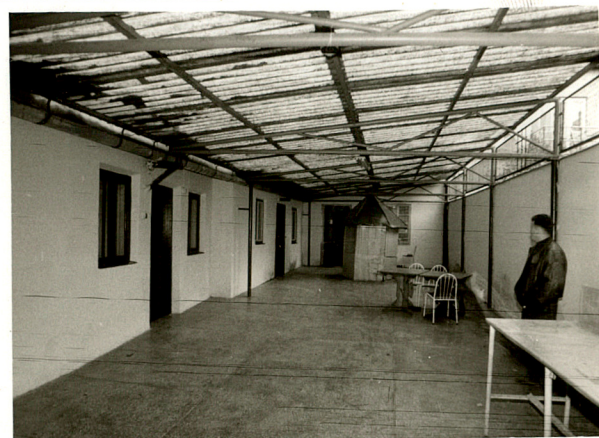
widok od zachodu
na zabudowaną ele-
wację podwórzową

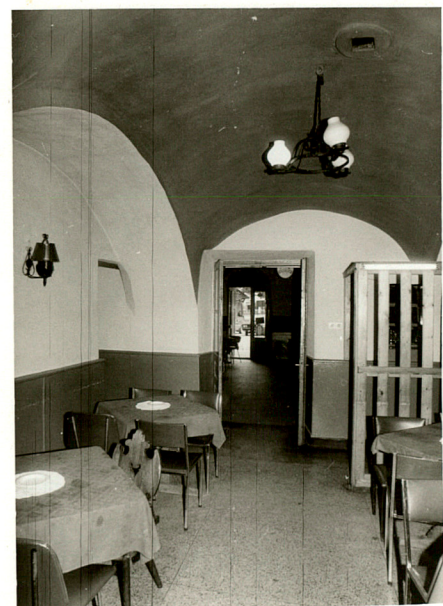
Stropy i sklepienia. Dawna przejazdowa sień nakryta sklepieniami żaglastymi na gurtach. Pomieszczenia w osi południowej budynku nakryte: sklepieniem lustrzanym z lunetami w traktach frontowym, sklepieniem żaglastym w traktach środkowym i stropem belkowym w traktach tylnym. Sklepienia opracowane kolorystycznie.

pomieszczenia w osi
południowej budynku

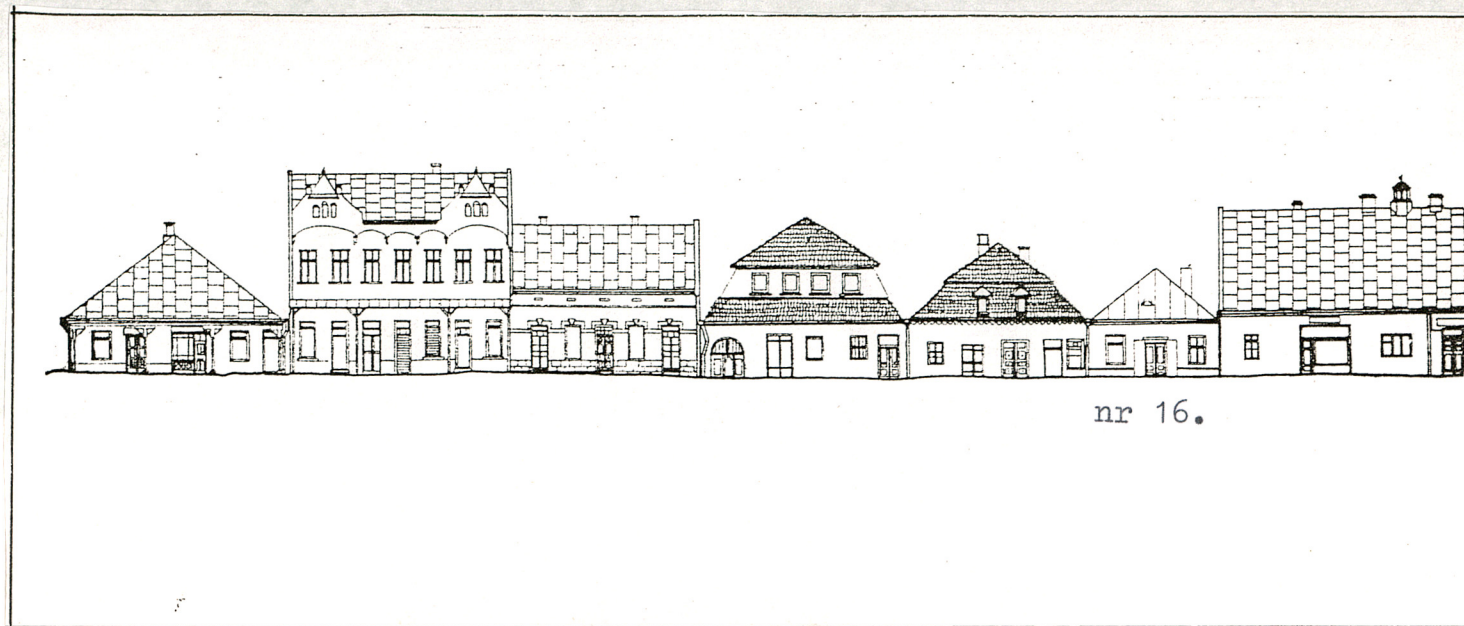
Elewacje budynków zachodniej pierzei rynkowej. Repr.
publ. inwent. Politechniki Warszawskiej z ok. 1946 r.

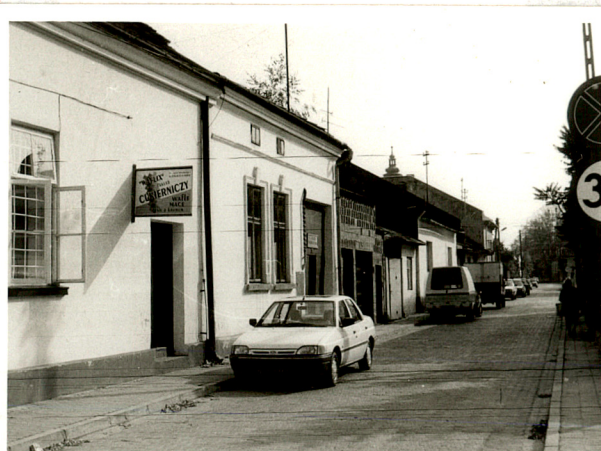
budynek parterowy
zamykający dawną
działkę siedliskową
od ob. ul. Staszica
