BUDYNEK MIESZKALNY - Rynek nr 22.

XVIII / XIX w.

STARY SĄCZ

2. Obiekt (nazwa jak w karcie) Budynek
mieszkalny - Rynek nr 22.

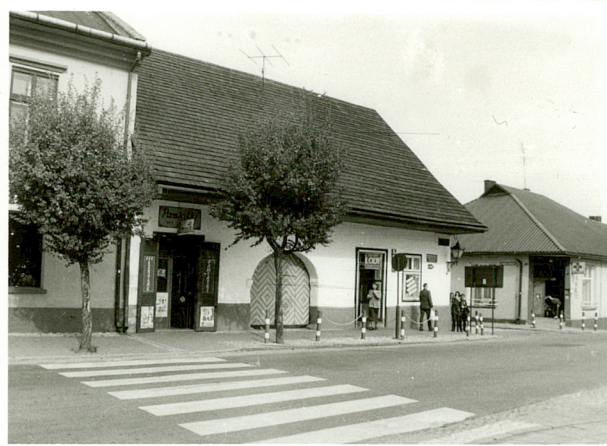
widok od płd-zach.

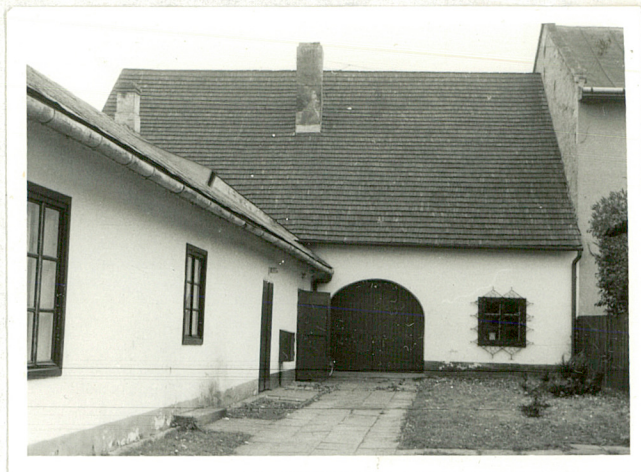
widok od północy

okap dachu
nad elewac-
ją frontową

Dach budynku dwuspadowy, wysoki, o więźbie krokwiowo-płatwiowej ze stolcem. Pokrycie pobite gontem. Nad elewacją frontową wydatnie wysunięty okap pobity dołem szalunkiem deskowym. Skrzydło od ul. Morawskiego z dachem dwuspadowym konstrukcji krokwiowo-płatwiowej, pobitym deskami i blachą.

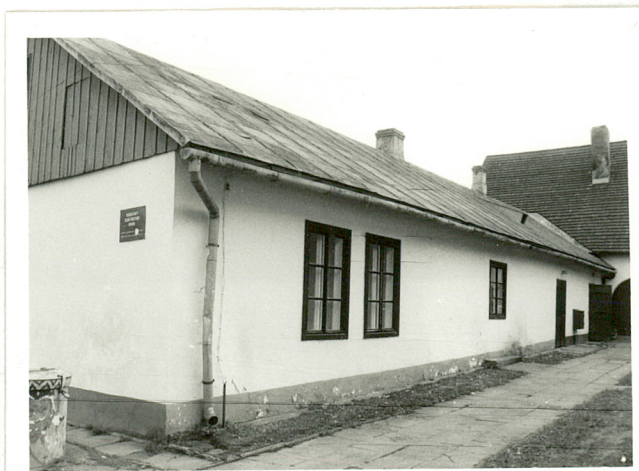
skrzydło budynku

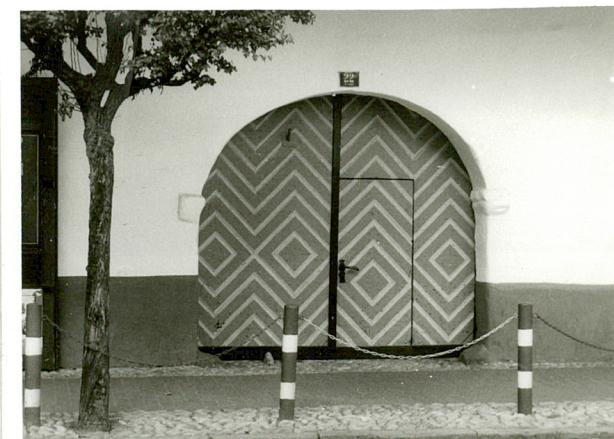
Otwory drzwiowe. W elewacji frontowej otwór bramny o półkolistym łuku arkady wspartym na profilowanych nadstawnikach. Dołem flankowany kamiennymi odbojami. Brama dwuskrzydłowa z dodatkowymi mniejszymi drzwiczkami, o cechach barokowo-klasycystycznych, pochodząca z czasu budowy. Otwór bramny w elewacji podwórzowej analogiczny, z bramą dwuskrzydłową, deskowo-wspagową, nowszą. Pozostałe otwory drzwiowe w budynku prostokątne ze stolarką płycinową jedno i dwuskrzydłową, mocowaną w futrynach skrzynkowych. W fasadzie starsza witryna sklepowa z pocz. XX wieku.

brama w
fasadzie

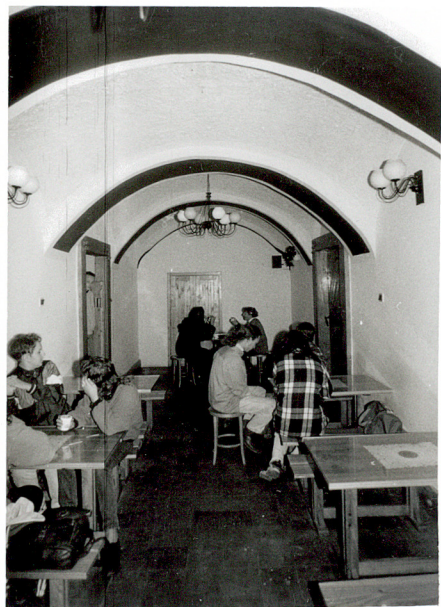
Sklepienia i stropy. Sień budynku i pomieszczenia w osi zachodniej ze sklepieniami żaglastymi na gurtach, z kolorystycznym opracowaniem pasów sklepiennych. Pomieszczenia w osi wschodniej budynku ze stropem płaskim / sufitem /. Pomieszczenia w skrzydle budynku ze stropami belkowymi, nagimi.

śień budynku

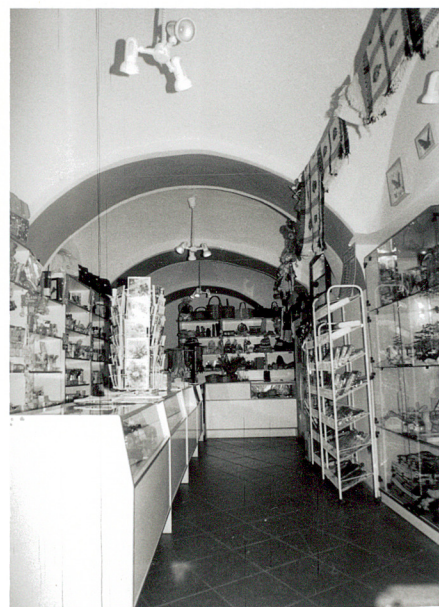
pomieszczenia w osi
zachodniej budynku

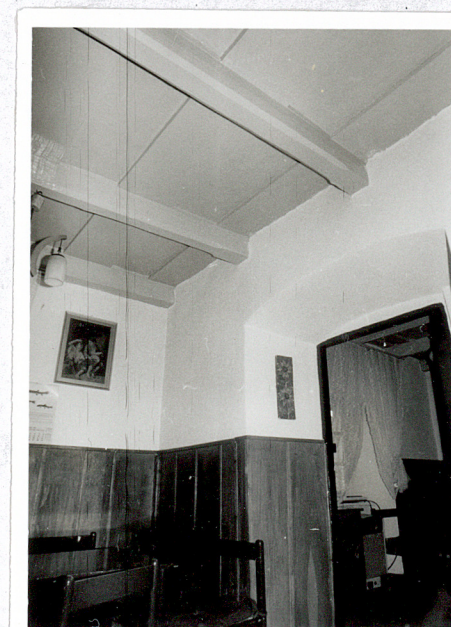
pomieszczenia ze
stropami belkowy-
mi w skrzydle bu-
dynku
