1. Obiekt 891/1 KOŚCIÓŁ PARAFIALNY P. W. ŚW. ANNY	2. Czas powstania 1869 r.	3. Miejscowość BOBIN
--	------------------------------	-------------------------

11. Zdjęcia, rzut, przekrój, sytuacja, orientacja

1. Miejscowość	2. Obiekt (nazwa jak w karcie)	3. Zawartość wkładki (nazwa obiektu lub materiału uzupełniającego)
BOBIN	KOŚCIÓŁ P.W. ŚW. ANNY	c. d. poz. 13, opis; fotografie dodatkowe.

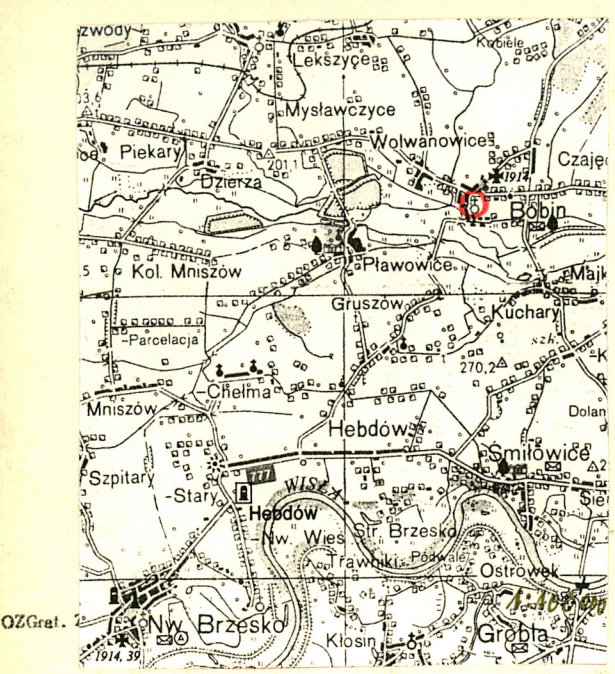
Rzut: Kościół wzniesiony na rzucie krzyża łacińskiego z prezbiterium zamkniętym trójbocznie. Oszkarpowany. Od południa między korpus nawowy, a ramię transeptu wbudowano, po stronie wschodniej zakrystię, po zachodniej czworoboczną kruchtę. W rzucie nie jest zróżnicowana szerokość nawy i prezbiterium.

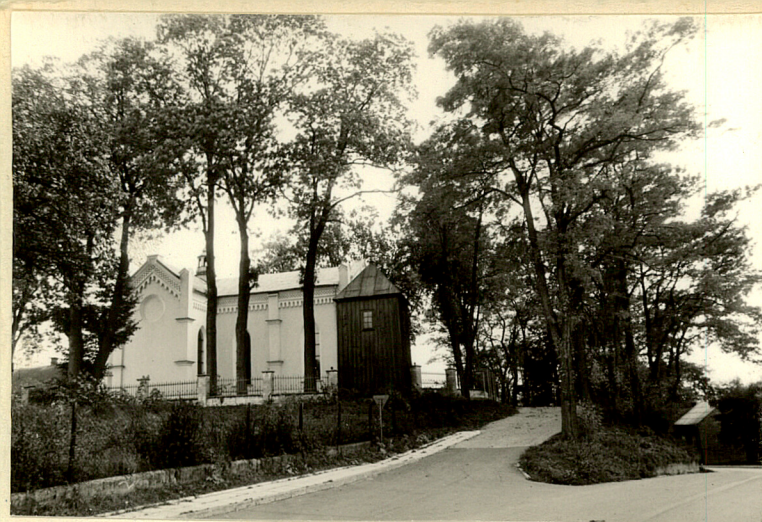
1

1. Kościół widziany od północy
2. Fasada
3. Elewacja południowa
4. Prezbiterium z zakrystią, widziane od południowego wschodu
5. Prezbiterium i ramię transeptu, widziane od północnego wschodu
6. Wieżyczka na sygnaturkę
7. Detal szczytu transeptu

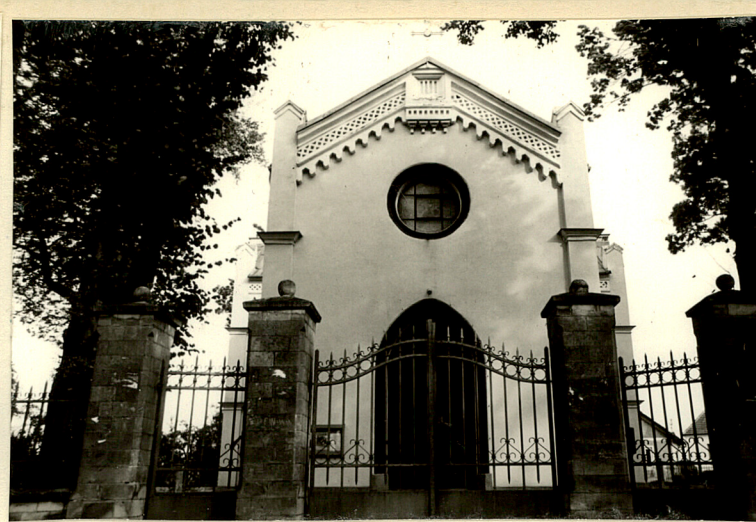
2

Elewacje: Elewacja zachodnia, fasada. Płaska i osiowa, w osi środkowej znajduje się ostrołukowy portal wejściowy, ponad którym rozeta wypełniona witrażem. Narożniki fasady zaakcentowane masywnymi pilastrami ze zredukowanymi kapitelami tokańskimi w 3/4 wysokości, ponad którymi całość przechodzi w masywne sterczyny wznoszące się ponad szczyt fasady, zwieńczone trójkątnymi szczycikami. Całość fasady zwieńczona trójkątnym

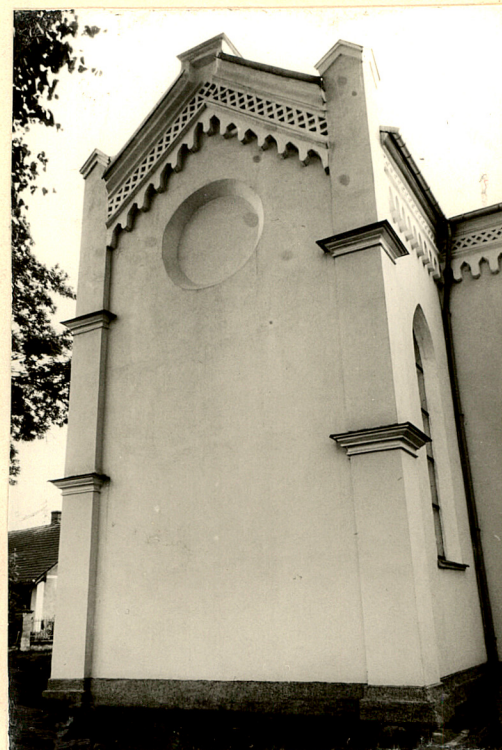
1. Sytuacja
2. Elewacja północna ramienia transeptu
3. Zakrystia widziana z południowego zachodu

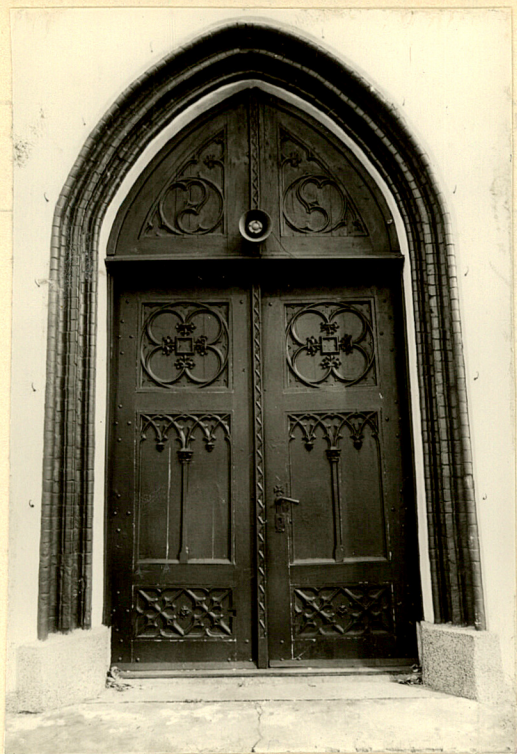
1. Portal i drzwi wejściowe
2. Widok ku prezbiterium
3. Widok na chór muzyczny
4. Ambona
5. Chrzcielnica
6. Arkada do kaplicy transeptowej, północnej
7. Detal - schody na chór

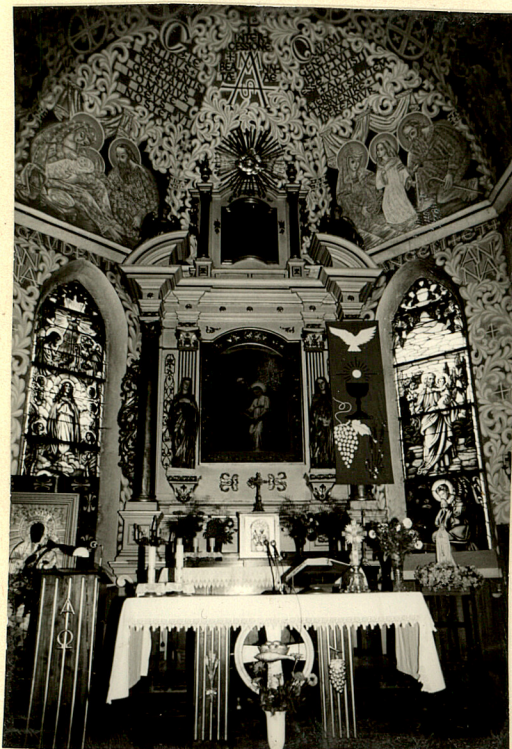
1. Ołtarz główny
2. Ołtarz w kaplicy północnej
3. Ołtarz w kaplicy południowej
4. Witraż z okna nawy
