8192

WIEŻA // d. dzwonnica / w zespole kościelno-plebańskim

ok. 1620 r.

NOWY WIŚNICZ

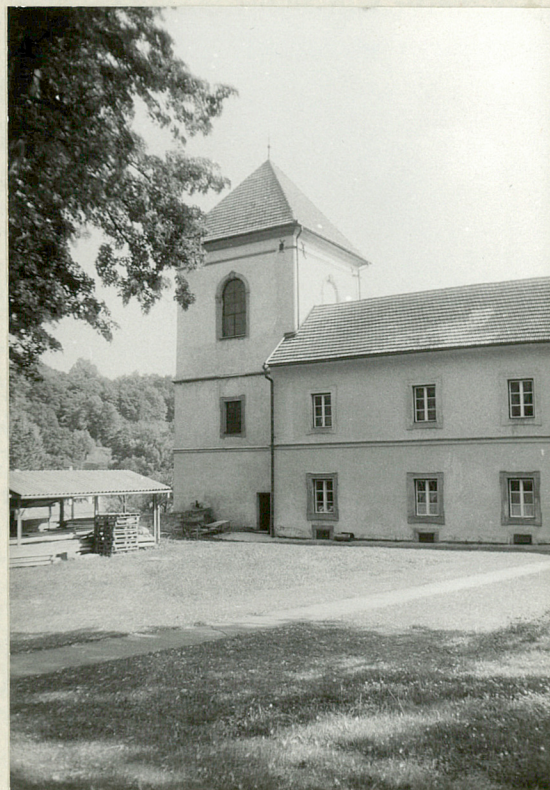
11. Zdjęcia, rzut, przekrój, sytuacja, orientacja

Wieża murowana z kamienia, z użyciem cegły. Wzniesiona na planie prostokąta, trójkondygnacyjna. Nakryta daszkiem stożkowym, pokrytym dachówką.

Sytuacja. Wieża usytuowana jest w południowo-wschodnim narożniku działki kościelnej. Stoi przy ścianie szczytowej / wschodniej / plebanii, nie związana z nią konstrukcyjnie. Po ostatnim remoncie powiązana z plebanią komunikacyjnie. Wieża murowana z kamienia, z użyciem cegły, tynkowana. Wzniesiona na planie prostokątnym, trójkondygnacyjna, Nakryta daszkiem stożkowym, krytym dachówką. Dostępna wejściem w przyziemiu od strony północnej i przejściem z plebanii od zachodu.

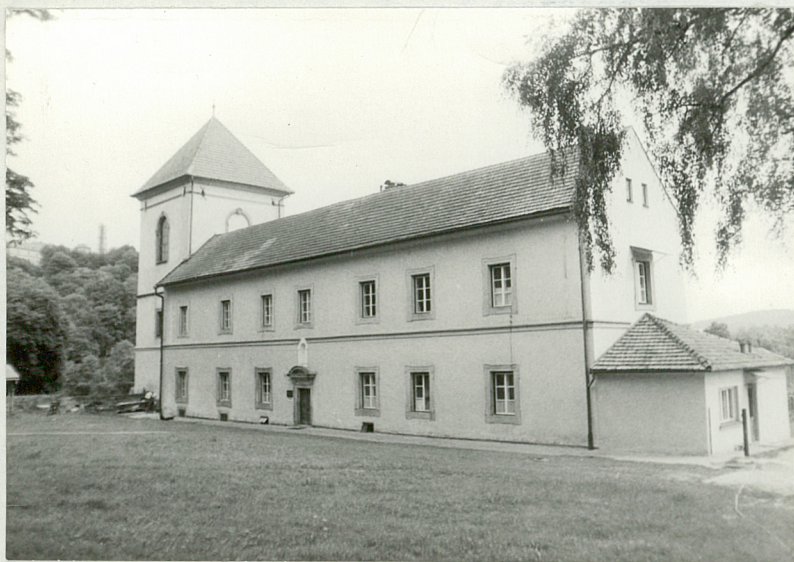
widok plebanii i wieży odpłn-zach.

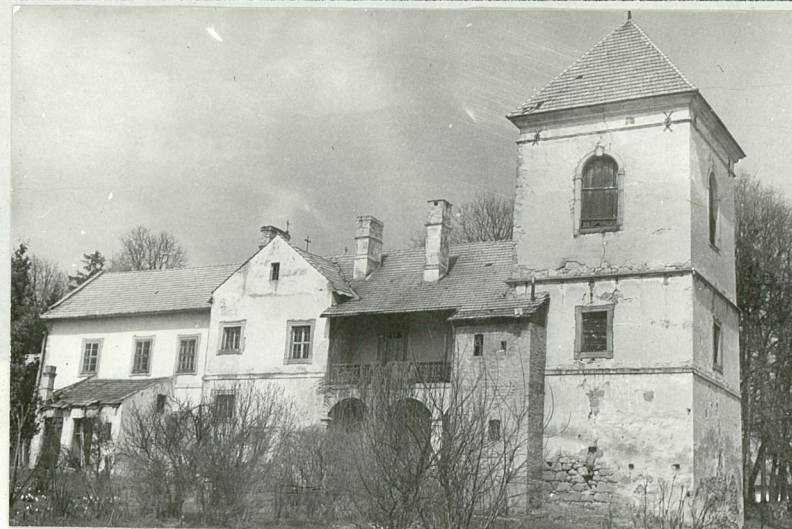
widok wieży od pld / stan z 1955 r. /

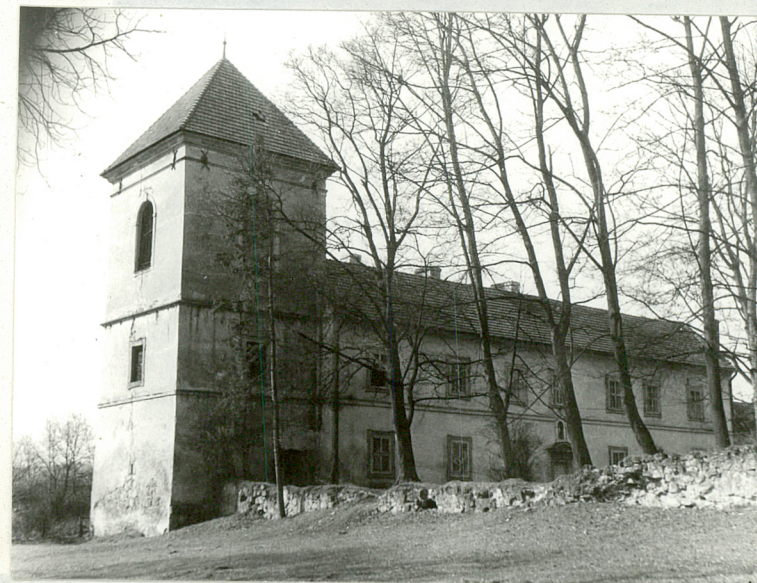
widok wieży od płn-wsch / stan z 1955 r. /

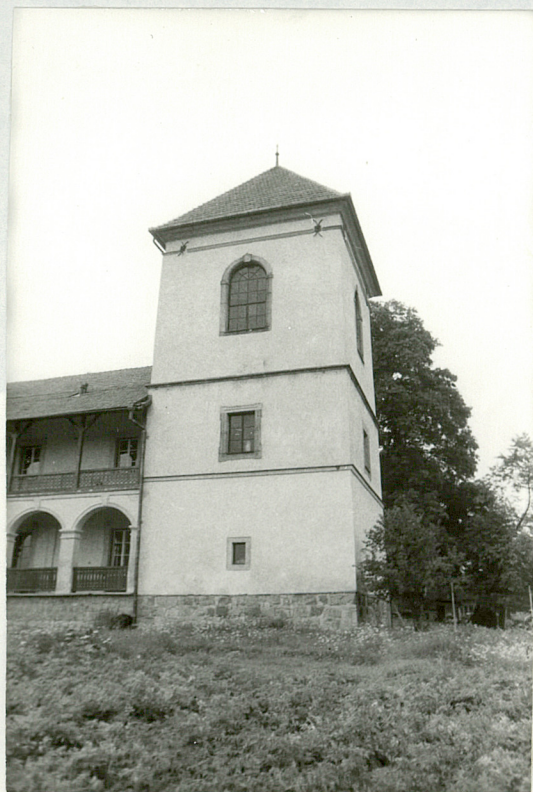
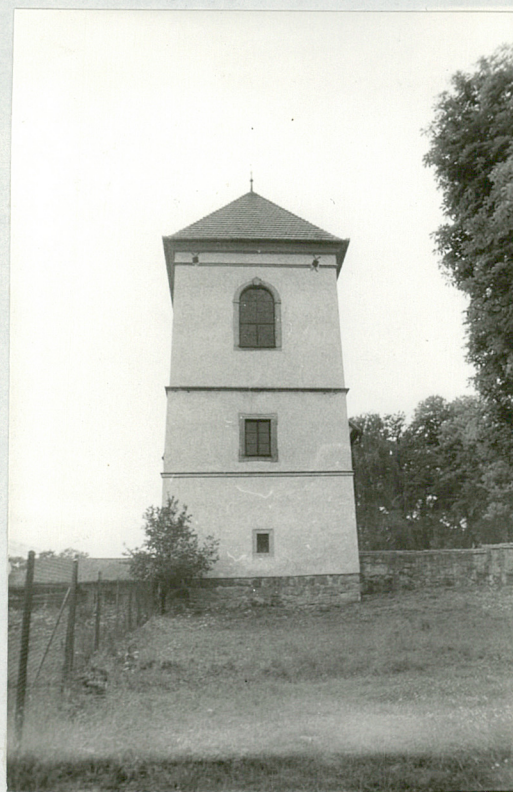
Elewacje jednoosiowe. W części elewacji zachodniej ponad kalenicą dachu plebanii zablendowane okno. Elewacje pokryte gładkimi tynkami, rozdzielone w kondygnacjach gzymsami. Pod okapem damy dwa profilowane gzymsy / dolny ze stalowymi ściągami widocznymi na tynku.

elewacje wieży / stan obecny 1993 r./
