1. Obiekt

CHAŁUPA nr 2

BARTNE

Bartne 2

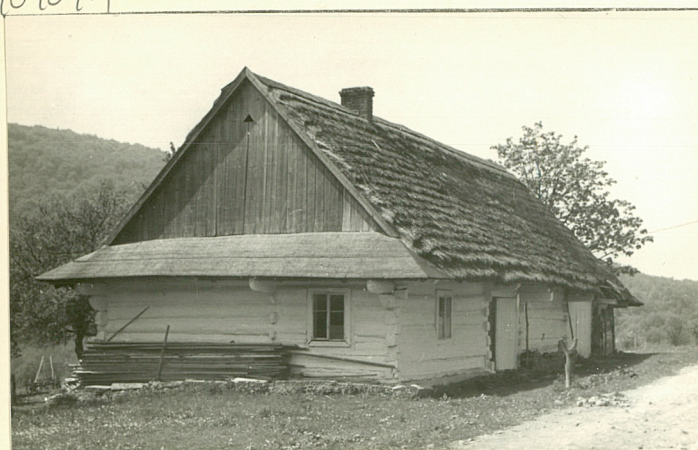
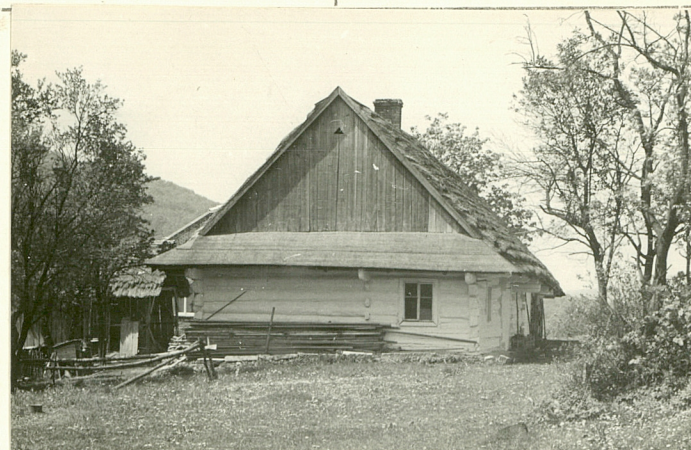
Budynek opuszczony, w całości pełni funkcję gospodarczą.

Chałupa usytuowana na zach. krańcu wsi, po pd. stronie drogi, równolegle do niej. Budynek szerokofrontowy, półtoratraktowy, sytuowany frontem na pd., pod jednym dachem mieści część mieszkalną i gospodarczą. Wzniesiony na niewielkim stoku ze spadkiem w kierunku pd., nierówność terenu zniwelowana przy pomocy wyższego podmurowania. Podmurówka z łamanego kamienia spojonego gliną. Zrąb zbudowany z grubych/ok. 20cm/ belek ociosanych w czworobok w narożach związanych na rybi ogon z niewielkimi ostatekami. Do szczytu zach. dobudowany aneks/"zahata"/ konstrukcji słupowej szalowanej deskami poziomo na styk. Ściany od wsch. i pn. bielone wapnem, front w naturalnym kolorze drewna, zabielone jedynie utkane mchem i gliną szczeliny międzybelkowe części mieszkalnej.

<p>14. Kubatura</p> <p>cz.mięszk.=214 m³</p> <p>cz.gospod.=277 m³</p>	<p>15. Powierzchnia użytkowa</p> <p>cz.mięszk.=61,2 m²</p> <p>cz.gospod.=79,2 m²</p>	<p>16. Przeznaczenie pierwotne</p> <p>mieszkalno-gospodarcze</p>	<p>17. Użytkowanie obecne</p> <p>gospodarcze</p>
<p>18. Prace budowlane i konserwatorskie, ich przebieg i dokumentacja</p> <p>-</p>		<p>19. Stan zachowania (fundamenty, ściany zewnętrzne, ściany wewnętrzne, sklepienia, stropy, konstrukcje dachowe, pokrycie dachu, wyposażenie i instalacje)</p> <p>Ogólny stopień zużycia substancji przyjmuje się szacunkowo na ok. 40-40 %.Poszycie dachu zniszczone w ok.70%.</p>	
<p>20. Najpilniejsze postulaty konserwatorskie</p> <p>Zachowanie "in situ" w zespole urbynistycznym wsi.Pełna rewaloryzacja;wymiana zniszczonych elementów zrębu,uzupełnienie stolarki okien i drzwi,wymiana pokrycia dachowego z zachowaniem tradycyjnego materiału/słoma/, przywrócenie pokrycia gontowego na okapach szczytowych.</p> <p>Obiekt nadaje się do zagospodarowania na cele turystyczne.</p>
