1. Obiekt 912/1

KOŚCIÓŁ PARAFIALNY P.W. ŚW. MARII MAGDALENY

1903-1905

RABKA-ZDRÓJ

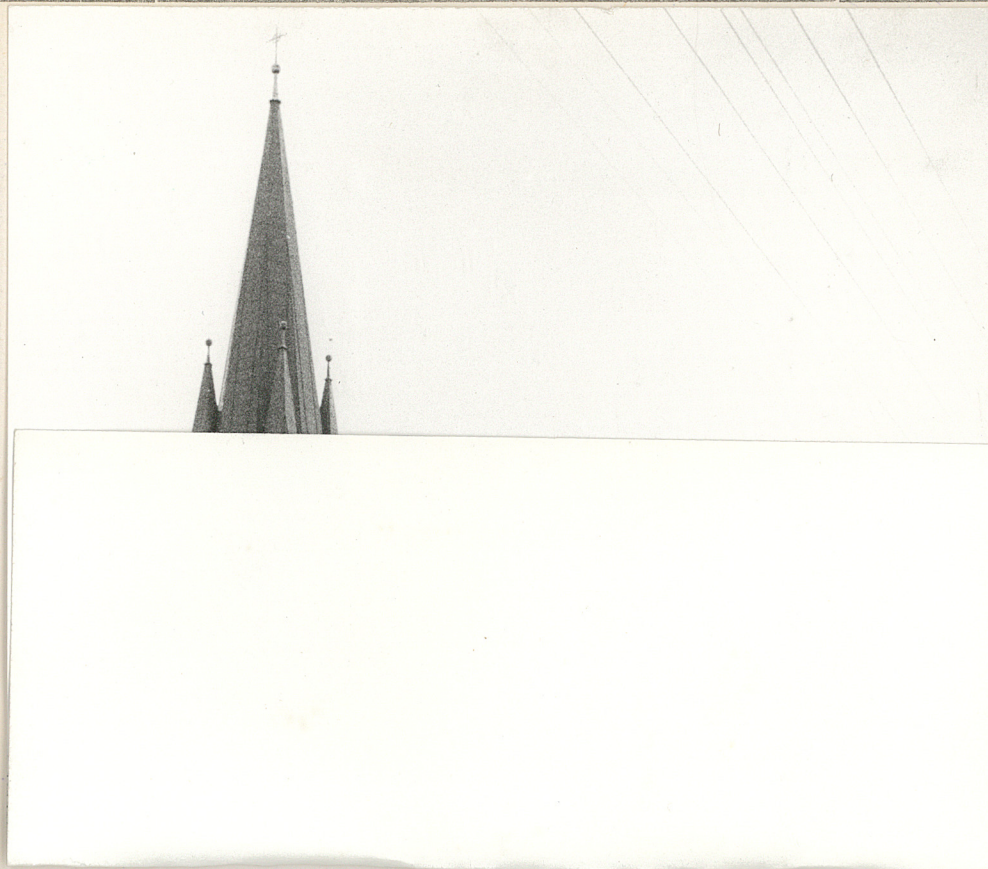
11 Zdjęcia, plan sytuacyjny, rzuty

Kościół usytuowany po wsch. stronie sterczowego kościoła drewnianego przy drodze prowadzącej ze wsi do uzdrowiska, otoczony "cementarzem". Orientowany. Neogotycki. Murowany z cegły o eksponowanym wątku w elewacjach, z detalami z kamienia i sztucznego kamienia, kryty blachą. Jednonawowy o sześcioprzęsłowym korpusie i dwuprzęsłowym prezbiterium, węższym od korpusu, trójbocznie zamkniętym. Przy drugim i trzecim przęśle, od wschodu, korpusu - krótki transept, otwarty do wnętrza korpusu parami ostrołukowych arkad. Po pn. stronie prezbiterium prostokątna zakrystia z kolistym przedsionkiem od wsch., ukształtowanym jako rodzaj niskiej wieżyczki. Po stronie pd. w narożniku korpusu i prezbiterium, nie wielka kruchta. Korpus poprzedzony od zach. przedsionkiem. W narożu pn.-zach. wysoka, kwadratowa wieża z niższą kolistą wieżyczką schodową od wsch. Pomiędzy korpusem a pd. ramieniem transeptu, od zach. pięcioboczna kruchta poprzedzona portykiem. Wewnątrz czteropolowe sklepienia krzyżowo-żebrowe, spływające w korpusie na filary przyścienne, w prezbiterium, transepcie i przedsionku /ze sklepieniem trójprzęsłowym/ na nadwieszonych słuźkach. W kruchcie pięciobocznej sklepienie pięciopolowe. Arkada tęczowa ostrołukowa. Korpus nakryty wysokim dachem dwuspadowym ze szczytami od wsch i zach.. Szczyty schodkowe, z tynkowanymi blendami, nadwieszane na wspornikach. Ramiona transeptu nakryte oddzielnymi dachami dwuspadowymi o kalenicy niższej, niż dach korpusu, ze szczytami analogicznie ukształtowanymi/. W krzyżu kościoła wieżyczka na sygnaturkę o przekroju kwadratowym, zwieńczona ośmiobocznym hełmem z czterema sterczynami w narożnikach. Dach nad prezbiterium o niższej kalenicy niż nad korpusem, zamknięty trójbocznie nad absydą; w połaciach lukarny. Wieża zwieńczona wysokim hełmem. Na zewnątrz kościół oszkarpowany; szkarpy z gzymsami kapnikowymi, narożne ustawione skośnie. Elewacje z cokołem o okładzinie kamiennej, zwieńczone gzymsem podokapowym. W poszczególnych prześłach okna w ostrołukowych, tynkowanych blendach: w korpusie i transepcie trójdzielne z arkadą wypełnioną trzema kolisymi przeźroczkami, tworzącymi rodzaj maswerku; w prezbiterium dwudzielne z "maswerkami" kolistymi, pojedynczymi. Fasada zwieńczona szczytem schodkowym z tynkowanymi blendami. Dolna strefa fasady poprzedzona kruchtą krytą dachem pulpitowym, z portykiem wybiegającym w trójkątny szczyt ze sterczynami; w szczycie dekoracja ze sztucznego kamienia z krzyżem na tle winnej latorośli; w portyku portal ostrołukowy z tympanonem, w którym płaskorzeźba ze sztucznego kamienia: Chrystus z Apostołami spotyka św. Marię Magdalenę, sygnowana S.W. Ponad kruchtą okrągła rozeta wpisana w ostrołukową, tynkowaną wnękę, z kolistymi otworami. Wieża sześciokondygnacyjowa, dzielona gzymsami między drugą i trzecią, czwartą oraz piątą i szóstą, zwieńczona gzymsem kostkowym; naroża górnej kondygnacji flankowane kamiennymi półkolumnami. Okna w poszczególnych kondygnacjach rozwiązane różnie: w pierwszej prostokątne, w drugiej bliźnię, ostrołukowe w tynkowanej wnęcie, w trzeciej ostrołukowe, w czwartej i piątej we wspólnej dla obu kondygnacji wnęcie ostrołukowej, tynkowanej: wysokie okna bliźnię, w kondygnacji górnej przeźroczce czteroarkadowe, z kolumnienkami, w typie neomańskim, przesłonięte wtórnie przez tarcze zegara. Elewacje rozwiązane jednolicie; kruchta pd. przy narożniku korpusu i transeptu poprzedzona portykiem z parą kolumn toskańskich, wspierających arkadę i trójkątny szczyt ze sterczynami; w szczycie trzy prostokątne okienka. Pozostałe wejścia boczne rozwiązane skromniej. również ze sterczynami

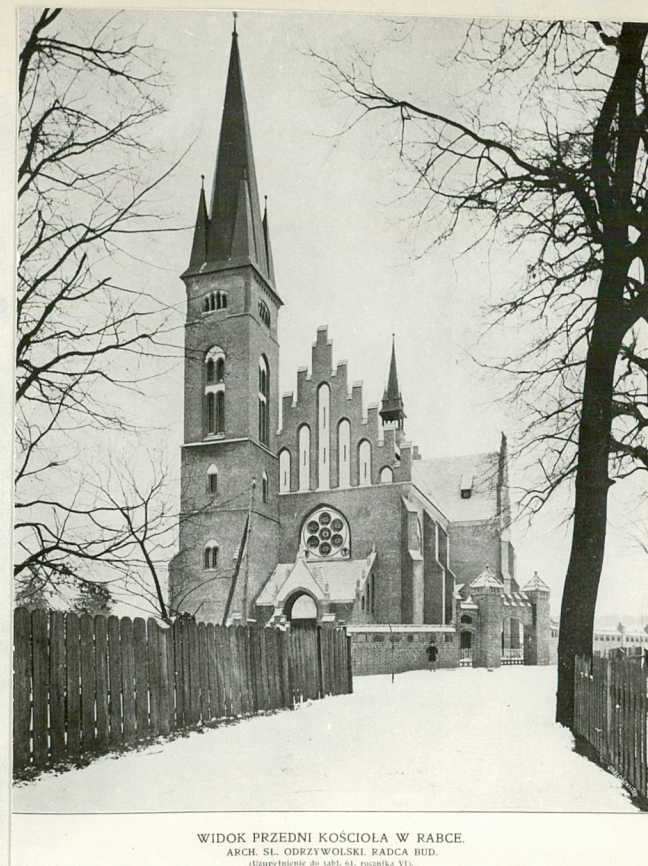
Projekty i zdjęcia archiwalne, repr. PKZ Kraków, 1979:
1-2. projekt, sygn. Sławomir Odrzywolski, publ. Architekt VI, 1905: fasada, neg. 25144/A; przekrój przez korpus z widokiem ku wsch., neg. 25145/A; 3. fotografia archiwalna, widok ku pd-zach., publ. Architekt VI, 1905, neg. 25144/A; 4. fotografia archiwalna, widok ogólny od pn-wsch., publ. Architekt VII, 1906, neg. 25145/A.

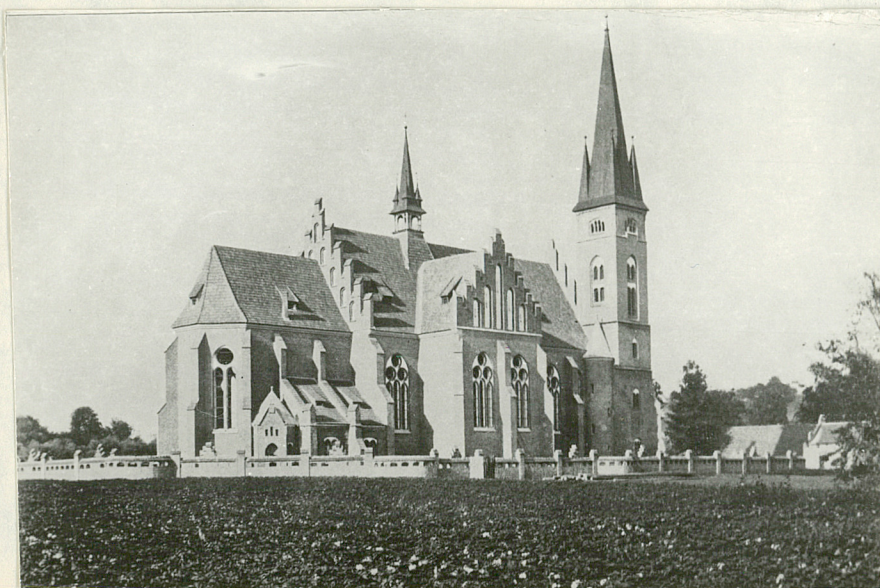
4.

WIDOK PRZEDNI KOŚCIOŁA W RABCE.
ARCH. SŁ. ODRZYWOLSKI. RADCA BUD.
(Uzupełnienie do tabl. nr. rocznika VI.)

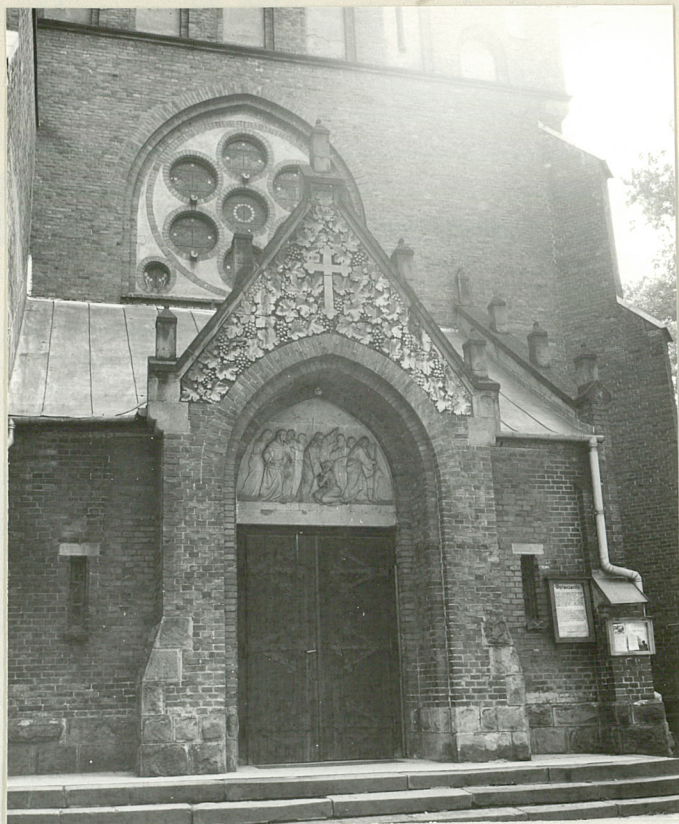
RABKA, kościół parafialny p.w. św. Marii Magdaleny, zdjęcia dodatkowe, fot. T.Kalarus, PKZ Kraków, wrzesień 1979:
 5. portyk w fasadzie, neg.24563/A; 6. tympanon z płasko-
 rzeźbą św. Marii Magdaleny przed Chrystusem, sygn. S.W.
 w portyku; neg.24563/A; 7. kruchta między pd elewacją kor-
 pusku a transeptem, neg. 24564/A; 8. pd elewacja transeptu,
 neg.24564/A.
