1. Obiekt

ZAGRODA nr 9

3. Miejscowość

BARTNE

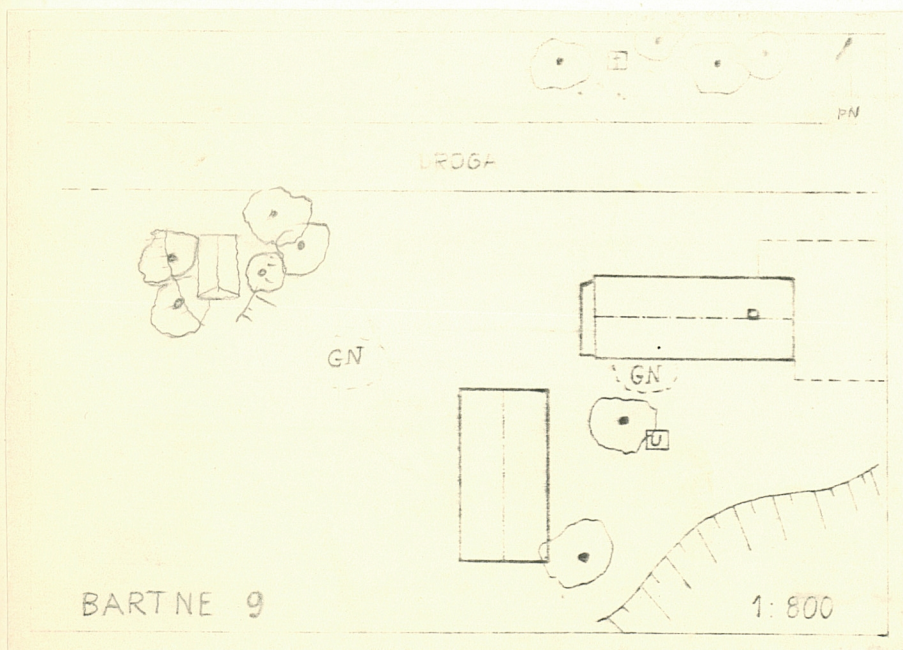
Zagroda usytuowana w zach. części wsi,na niewielkim stoku,na pd. od drogi wiejskiej.Z założenia jednobudynkowa,złożona z chałupy mieszczącej pod jednym dachem część mieszkalną i gospodarczą.Do niedawna poza budynkiem znajdowała się jedynie piwnica kamienna. Od kilku lat w obrębie zagrody zbudowano nowy budynek gospodarczy pełniący funkcję stodoły i obory.

Stary budynek mieszkalno-gospodarczy usytuowany równolegle do drogi,z uwagi na dogodne warunki terenowe frontem skierowany na pd. Niewielki spadek terenu zniwelowany przez odpowiednie podmurowanie budynku od pd.Od strony podwórza,na wprost części gospodarczej, usytuowane gnojowisko i ustęp/konstrukcji słupowej szalowanej deskami,pod daszkiem pulpitowym/.Do wsch. szczytu oraz pn.-wsch. narożnika budynku przylega ogródek warzywno-kwiatowy ogrodzony płotem sztachetowym.Od zach. podwórze zamknięte blokiem nowego budynku gospodarczego.Na pn.-zach od niego usytuowane nowe gnojowisko. Jeszcze bardziej w kierunku zach wysunięta stojący w kępie drzew przy drodze piwnica.Naprzeciw budynku mieszkalnego,po przeciwnej stronie drogi,w otoczeniu drzew stoi kamienna kapliczka-na wysokim cokole krzyż trójlistny z płaskorzeźbioną postacią Chrystusa.

14. Kubatura	15. Powierzchnia użytkowa	16. Przeznaczenie pierwotne	17. Użytkowanie obecne
18. Prace budowlane i konserwatorskie, ich przebieg i dokumentacja		19. Stan zachowania (fundamenty, ściany zewnętrzne, ściany wewnętrzne, sklepienia, stropy, konstrukcje dachowe, pokrycie dachu, wyposażenie i instalacje)	
20. Najpilniejsze postulaty konserwatorskie Zachowanie in situ w zespole urbanistycznym wsi z uwagi na walory wspomniane wyżej/poz. 12/.Należy wykonać pomiar syt.-wys. zagrody pomiary inwentaryzacyjne budynku mieszkalno-gospodarczego oraz piwnicy i pełną dokumentację fotograficzną.Obiekt nadaje się do zagospodarowania na cele turystyczne,z przeznaczeniem do pełnej rewaloryzacji.
