1. Obiekt

PIWNICA w zagrodzie nr 9

3. Miejscowość

BARTNE

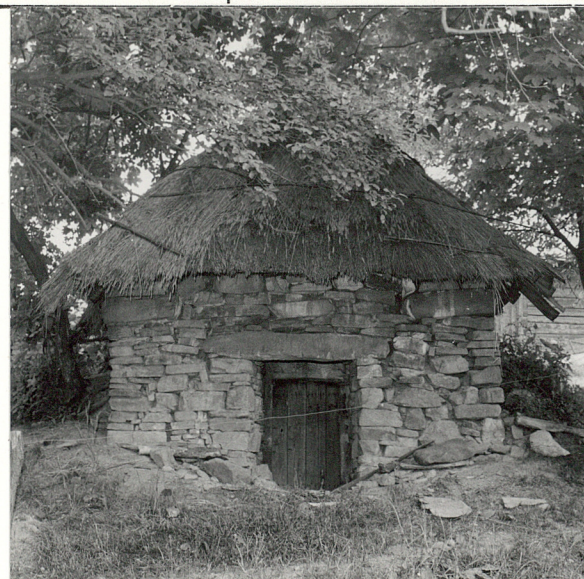
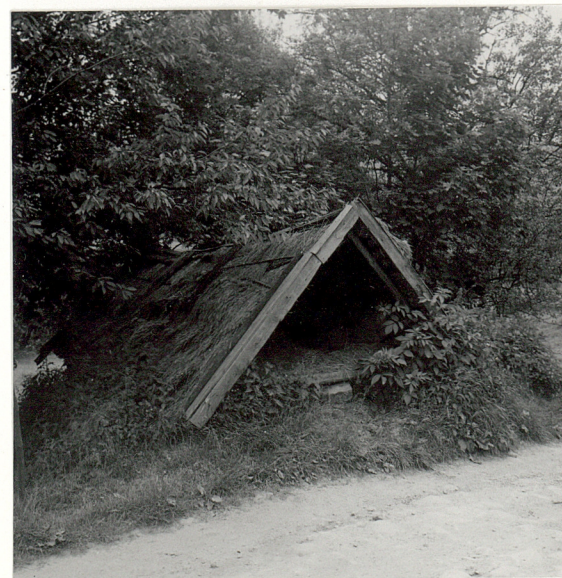
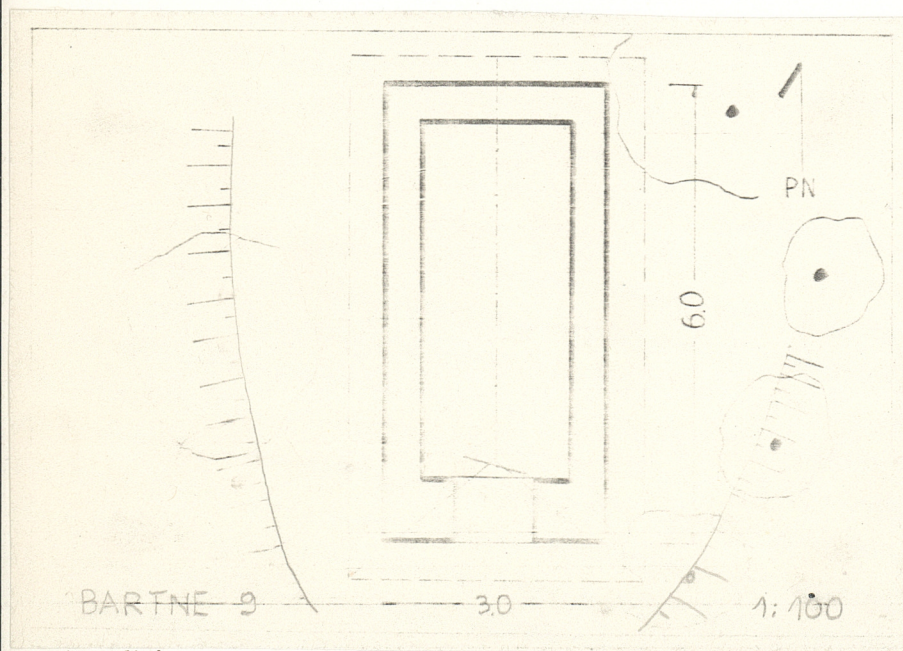
11. Zdjęcia, plan sytuacyjny, rzuty

Piwnica wolnostojąca w obrębie zagrody, murowana z piaskowca, charakterystyczna dla krajobrazu wsi zachodniej Łemkowszczyzny.

Piwnica usytuowana w zachodniej części wsi, w obrębie zagrody nr 9. Stoi przy drodze wiejskiej, po jej pd. stronie, na niewielkim stoku. Piwnica wkopana w stok, wąskofrontowa, z wejściem od strony pd. Ściany budowane z brył piaskowca /różnej wielkości/ o równym, płaskim przekrobie, łączonych zaprawą glinianą. Nadproże w postaci dużej płyty, ok. 10 cm grubości. Drzwi deskowe, spongowe, wstawione w drewniane odrzwia. Na ścianach luźno położony dach dwuspadowy od strony drogi, trójspadowy od pd., konstrukcji krokwiowej, poszywany słomą gładko. Poszycie słomiane wzmocnione długimi żerdziami. Szczyt od pn. otwarty, zaopatrzony w wiatrownice z prostych desek.

14. Kubatura 15 m ³	15. Powierzchnia użytkowa 9 m ²	16. Przeznaczenie pierwotne gospodarcze	17. Użytkowanie obecne gospodarcze
18. Prace budowlane i konserwatorskie, ich przebieg i dokumentacja -		19. Stan zachowania (fundamenty, ściany zewnętrzne, ściany wewnętrzne, sklepienia, stropy, konstrukcje dachowe, pokrycie dachu, wyposażenie i instalacje) Ściany zachowane w stanie dobrym. Pokrycie dachowe oraz więźba zniszczone w ok. 70%.	
20. Najpilniejsze postulaty konserwatorskie Zmiana więźby dachowej i pokrycia, z uwzględnieniem tradycyjnej konstrukcji i zastosowaniem słomianego pokrycia. Zachowanie in situ w obrębie zagrody.
