Willa "Janówka"

Rabka - ZDRÓJ

11 Zdjęcia, plan sytuacyjny, rzuty

ul. 1 Maja 53
34-700 Rabka

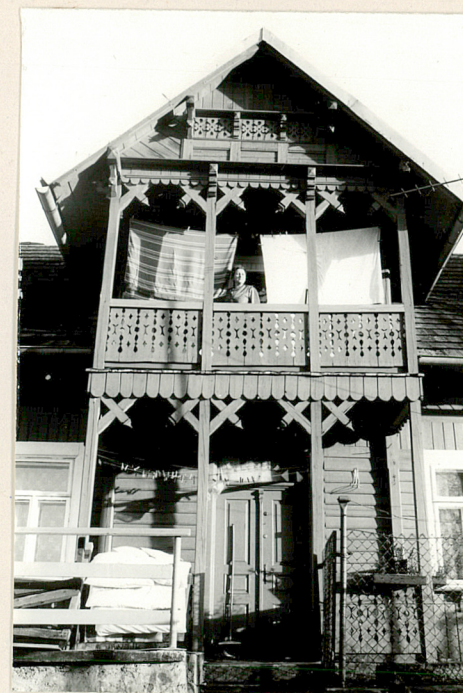
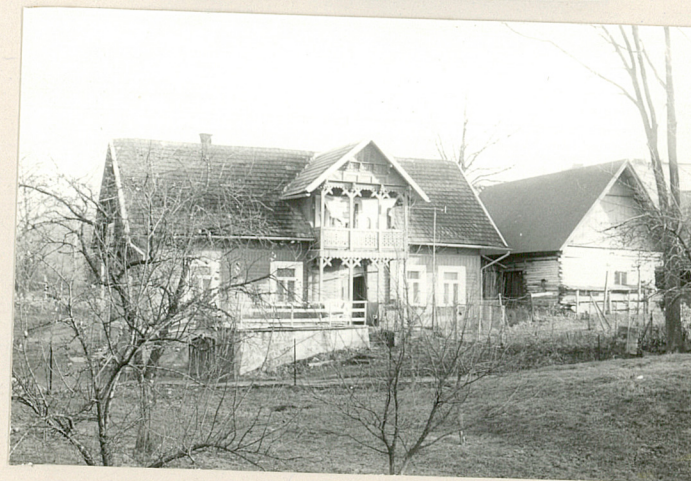
Materiał i konstrukcja - drewniana o konstrukcji zrębowej, szalowana. Więźba dachowa drewniana krokwiowo-jętkowa, kryta dachówką zakładkową. Strop drewniany, belkowy, w części odkryty, a w części z podsufitką. Piwnica sklepiona kolebkowo z kamieni łączonych gliną. Podmurówka z kamienia, tynkowana.

Rzut i bryła - założona na planie prostokąta, parterowa z poddaszem użytkowym, częściowo podpiwniczona; dach dwuspadowy. Od str. pld. znajduje się przybudówka pełniąca funkcję magazynową, bez cech stylowych. Układ wnętrza półtoratraktowy z sienią przesuniętą osiowo w kier. pld.

Elewacje - elewacja frontowa /zach./ pięcioosiowa niesymetryczna. Otwory okienne i drzwiowe prostokątne profilowane. Od str. zach. balkon-weranda z interesującą snycerką, kryty dachem dwuspadowym.

Należy zinwentaryzować detal architektoniczny /balkon, weranda, rysie/
