1. Obiekt

WILLA "ANTONINA", ul.Nowy Świat 7

RABKA-ZDRÓJ

11 Zdjęcia, plan sytuacyjny, rzuty

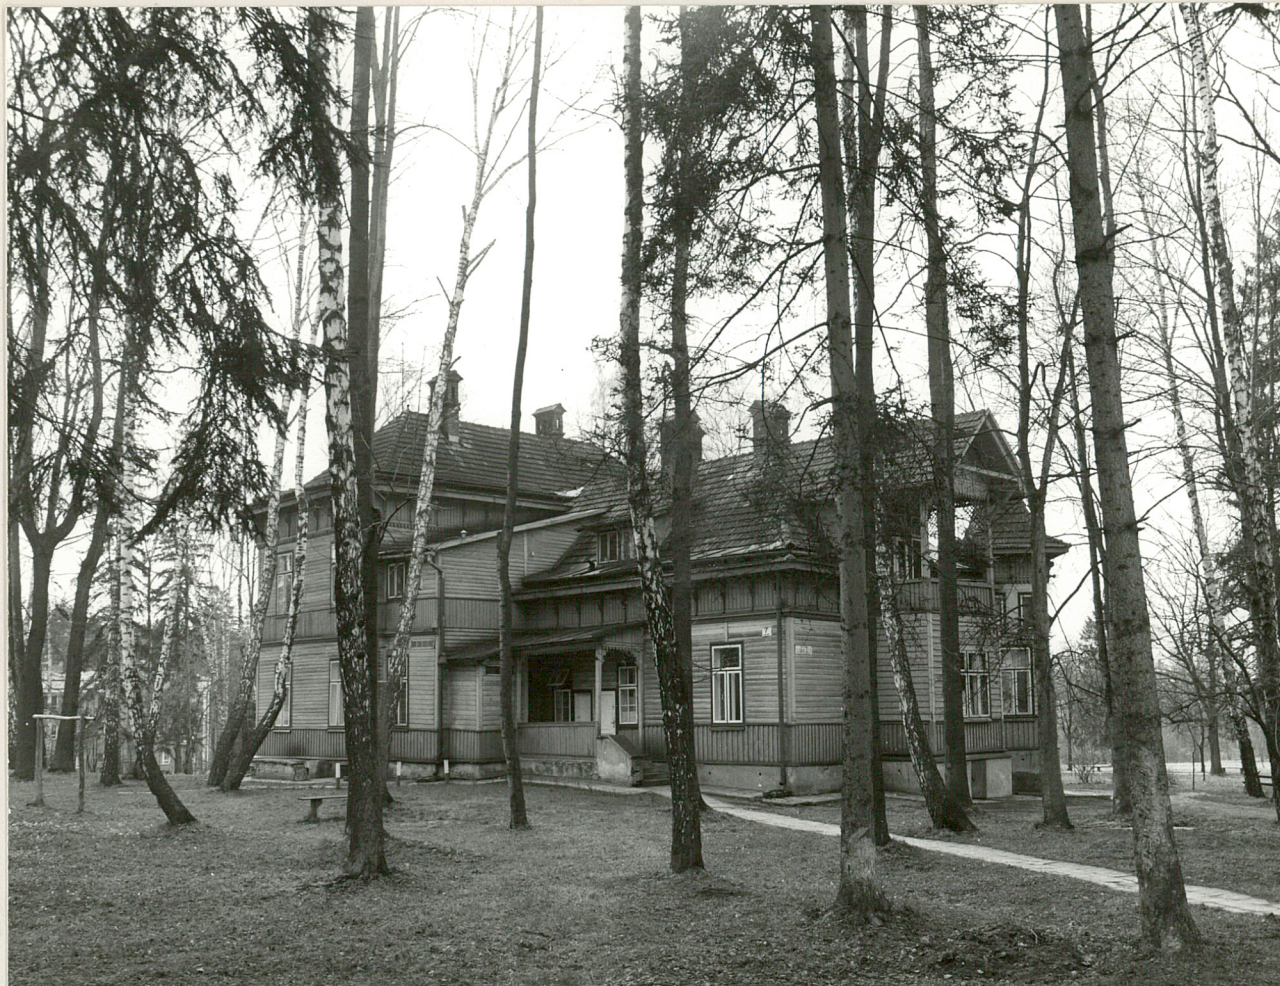
Willa wolnostojąca w parku. Drewniana, konstrukcji zrębowej, oszalowana, malowana, kryta dachówką, na wysokim, tynkowanym podmurowaniu. Parterowa z półpiętrzem w dachu i piętrowym pawilonem oraz piętrową wieżyczką, podpiwniczoną. Na rzucie nieregularnym, zbliżonym do litery "T" o wzajemnie prostopadłych osiach korpusu i pawilonu /od pd./ Korpus o prostokątnym rzucie, wydłużonym w linii pd-pn., z ryzalitem i skośnie względem niego ustawioną wieżyczką w narożniku pn-zach., ponadto ryzalit pośrodku elewacji pn. powiązany z facjatą otwartą gankiem na słupach. Układ wnętrza korpusu dwutraktowy, trójosiowy z korytarzem międzytraktowym. Pawilon piętrowy, wydłużony w linii wsch.-zach. z ryzalitem na osi elewacji pd., po bokach ryzalitu ganki: parterowy od zach. i piętrowy od wsch. Wnętrze pawilonu o układzie dwutraktowym, trójosiowym, trakt przyległy do korpusu zajęty przez wąski korytarz mieszczący klatkę schodową, dwubiegową z podestami, korytarz powiązany w jednolity system komunikacyjny z prostopadłym do niego wsp. korytarzem międzytraktowym korpusu, wejście do korytarza w elewacji zach., w obrębie ganku piętrowego, zajmującego pn.-zach. narożnik pawilonu, tylne wejście wyprowadzone przez ganek przy wsch. elewacji korpusu. Bryła zróżnicowana. Korpus kryty dachem trójspadowym, powiązanym integralnie przez kalenicę i połączenie z dwuspadowym dachem nad ryzalitem pn. Dach wieżyczki czterospadowy z krótką kalenicą i przysuwnicami. Dach pawilonu piętrowego czterospadowy z przysuwnicami, nad ryzalitem pd. dach trójspadowy o kalenicy prostopadłej, niższej. Elewacje rozwiązane jednolicie, oszalowane poziomo, z podziałami ujmującymi kondygnacje przeprowadzonymi w formie szerokich pasów szalowanych pionowo. W strefie podokapowej korpusu i pawilonu pas szalowany pionowo rozwiązany bardziej dekoracyjnie - z biegnącą dołem koronką oraz wyciętymi z desek wolutowymi konsolkami, wspierającymi rysie pod silnie cieniującym okapem, analogiczny pad pod dachem wieżyczki urozmaicony toczonymi dekoracyjnymi sterczynami o układzie poziomym, umieszczonymi u podstawy każdej konsoli.

<p>14. Kubatura</p> <p>ok. 2.000 m³</p>	<p>15. Powierzchnia użytkowa</p> <p>ok. 300 m²</p>	<p>16. Przeznaczenie pierwotne</p> <p>willa uzdrowska</p>	<p>17. Użytkowanie obecne</p> <p>mieszkania lokatorskie, zakład fotograficzny</p>
<p>18. Prace budowlane i konserwatorskie, ich przebieg i dokumentacja</p>		<p>19. Stan zachowania (fundamenty, ściany zewnętrzne, ściany wewnętrzne, sklepienia, stropy, konstrukcje dachowe, pokrycie dachu, wyposażenie i instalacje)</p> <p>Stan dość dobry, ogólne zaniedbanie spowodowane niewłaściwym użytkowaniem i niedostatecznym zakresem remontów bieżących.</p>	
<p>20. Najpilniejsze postulaty konserwatorskie</p> <p>Bezwzględne zachowanie willi "in situ" z uwagi na rolę w zespole najstarszej części uzdrowiska i wybitne walory architektoniczne. Przeprowadzenie remontu kapitalnego, konserwatorskiego - z pełnym zachowaniem bryły, elewacji, detali i zasadniczego układu przestrzennego. Uzupełnienie detalu - przez przywrócenie dekoracyjnych sterczyn na kalenicach wszystkich dachów w/g zachowanej fotografii z r. 1912.</p>

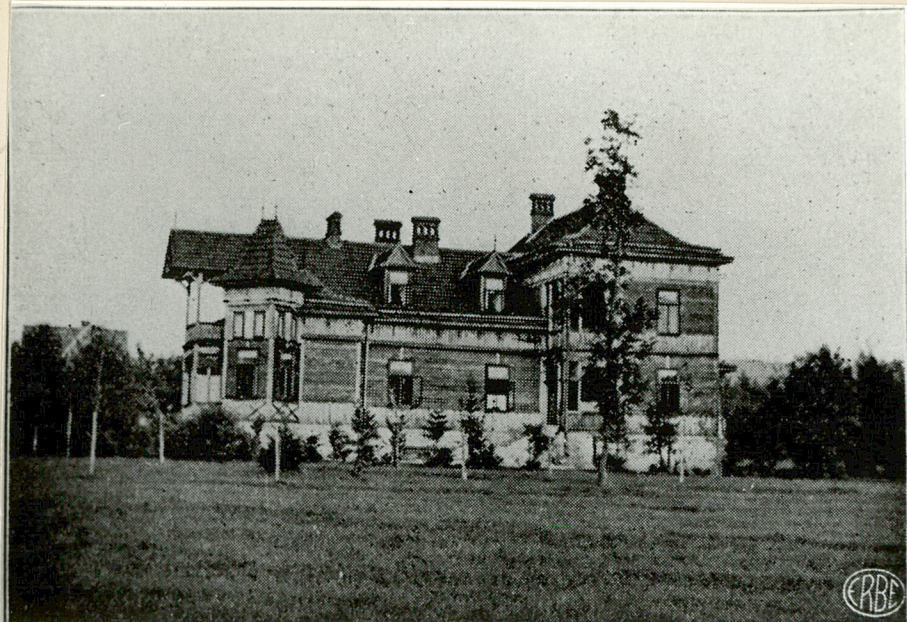
Zdjęcia dodatkowe: 1. Fotografia archiwalna, publ. 1912; reprod. J. Gajdziński, PKZ Kraków 1977, neg. nr 2478; 2. Widok ogólny od zach., fot. J. Gajdziński 1977, neg. 2478; 3. Detal: fryz podokapowy, fot. T. Kalarus, 1979, neg. 24577/A; 4. Widok ogólny od pd-zach., fot. T. Kalarus, 1979, neg. 24577/A.

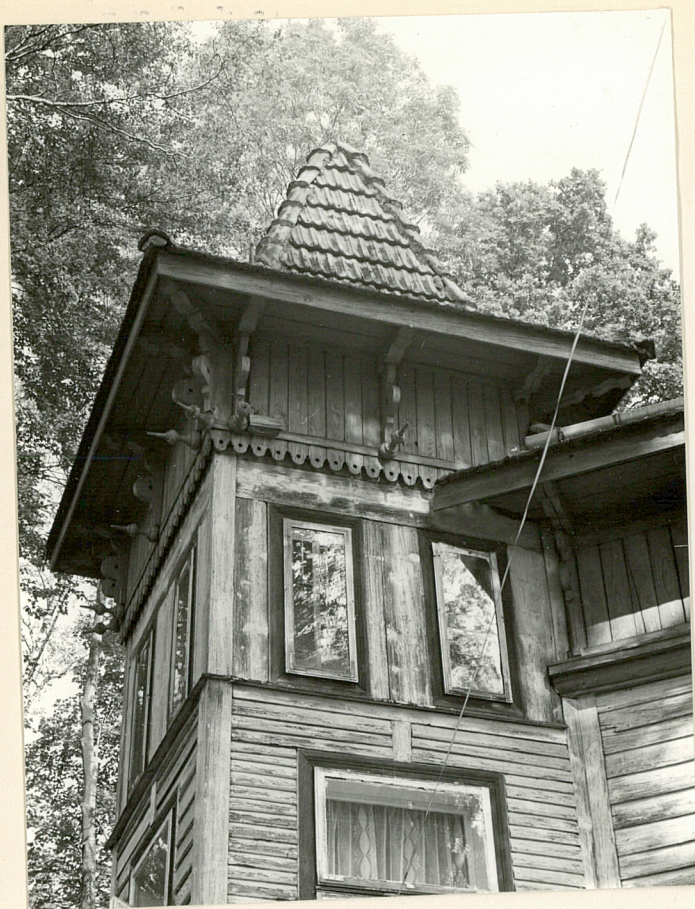
Zdjęcia dodatkowe: 5. Zwieńczenie wieżyczki na narożniku pn-zach.; 6. Balustrada klatki schodowej.
Fot. T. Kalárus, PKZ Kraków, wrzesień 1979, neg. 24578/A, 24577/A.

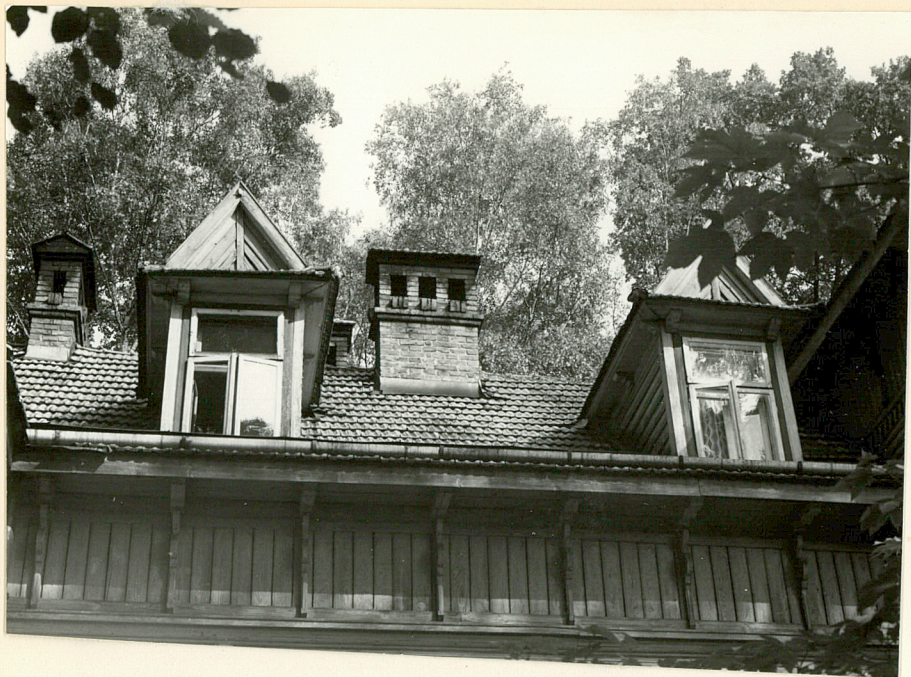
Zdjęcia dodatkowe: 7. Fryz podokapowy i facjaty; 8. Stolarka drzwi wejściowych.
 Fot. T.Kalarus, PKZ Kraków, neg. 24578/A, 14577/A.
