ZAGRODA nr 27

1906 r.

BARTNE

BARTNE - zagroda nr 27 - zdjęcia dodatkowe

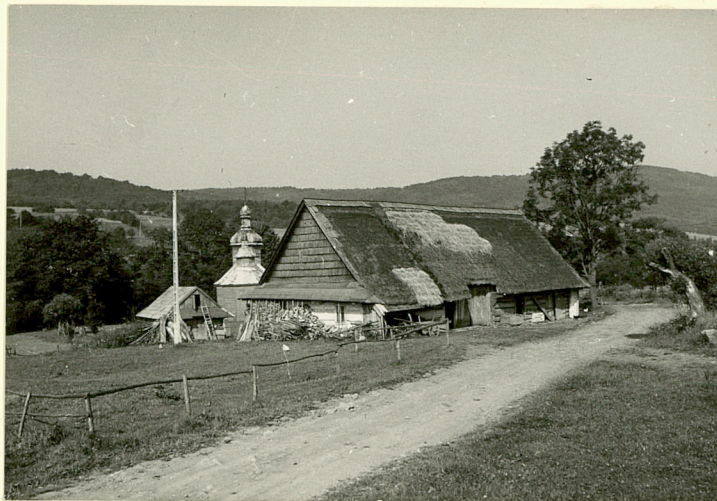
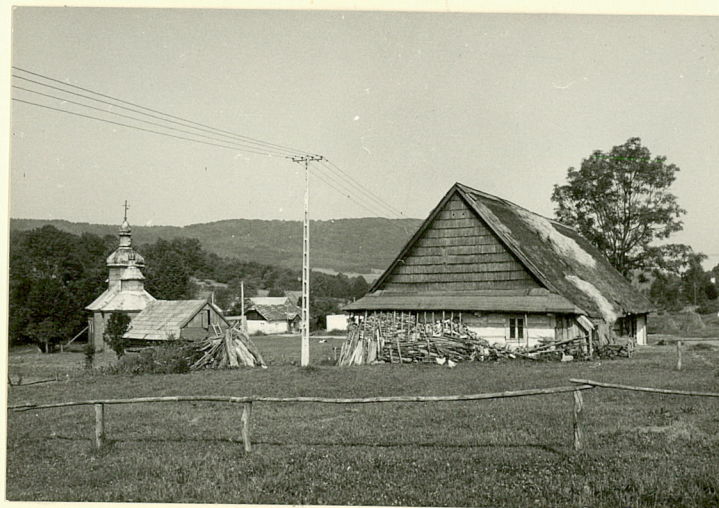
11. Zdjęcia, plan sytuacyjny, rzuty

Zagroda położona w centrum wsi, usytuowana w zakolu głównej drogi wiejskiej - z Bodaków, w najbliższym sąsiedztwie czynnej cerkwi, poza bardziej skupioną zabudową środkowej części wsi. Malowniczo usytuowana na tle rozległego krajobrazu, kalenicowo do drogi. Budynek mieszkalny drewniany, konstrukcji zrębowej, kryty dachem dwuspadowym ze strzechy; szczyty szalowane gontem. Stasnowi przykład zagrody jednobudynkowej, łączącej pod wspólnym dachem część mieszkalną /po stronie wsch./ oraz gospodarczą /boisko oraz stajnię z oborą/ od zach./. Po stronie pd., szczytem do chałupy usytuowany spichlerz drewniany, konstrukcji zrębowej, nakryty daszkiem dwuspadowym z dachówki. Po przeciwnej stronie drogi, na lekkim wzniesieniu terenu - opadającego z pn. ku pd. /ku drodze/ - resztki starego sadu, a pod szkarpą wzniesienia - piwnica kamienna, częściowo pograżona w ziemi, nakryta daszkiem dwuspadowym ze strzechy - należąca do starej zagrody. Na zach. od niej - nowy dom mieszkalny, wystawiony 1972-3 r.

20. Najpilniejsze postulaty konserwatorskie <p>Zachowanie "in situ" w zespole urbanistycznym wsi. Obiekt o walorach wybitnych /jak wyżej/ - kwalifikujący się bezwzględnie do przeprowadzenia remontu kapitalnego o charakterze rewaloryzacyjnym i przeznaczenia na cele muzealne lub turystyczne.</p>
