D O M, ul. Sąddecka 4

2 poł.w.XIX

Rabka-Zdrój

12. Autorzy, historia obiektu, określenia stylu.

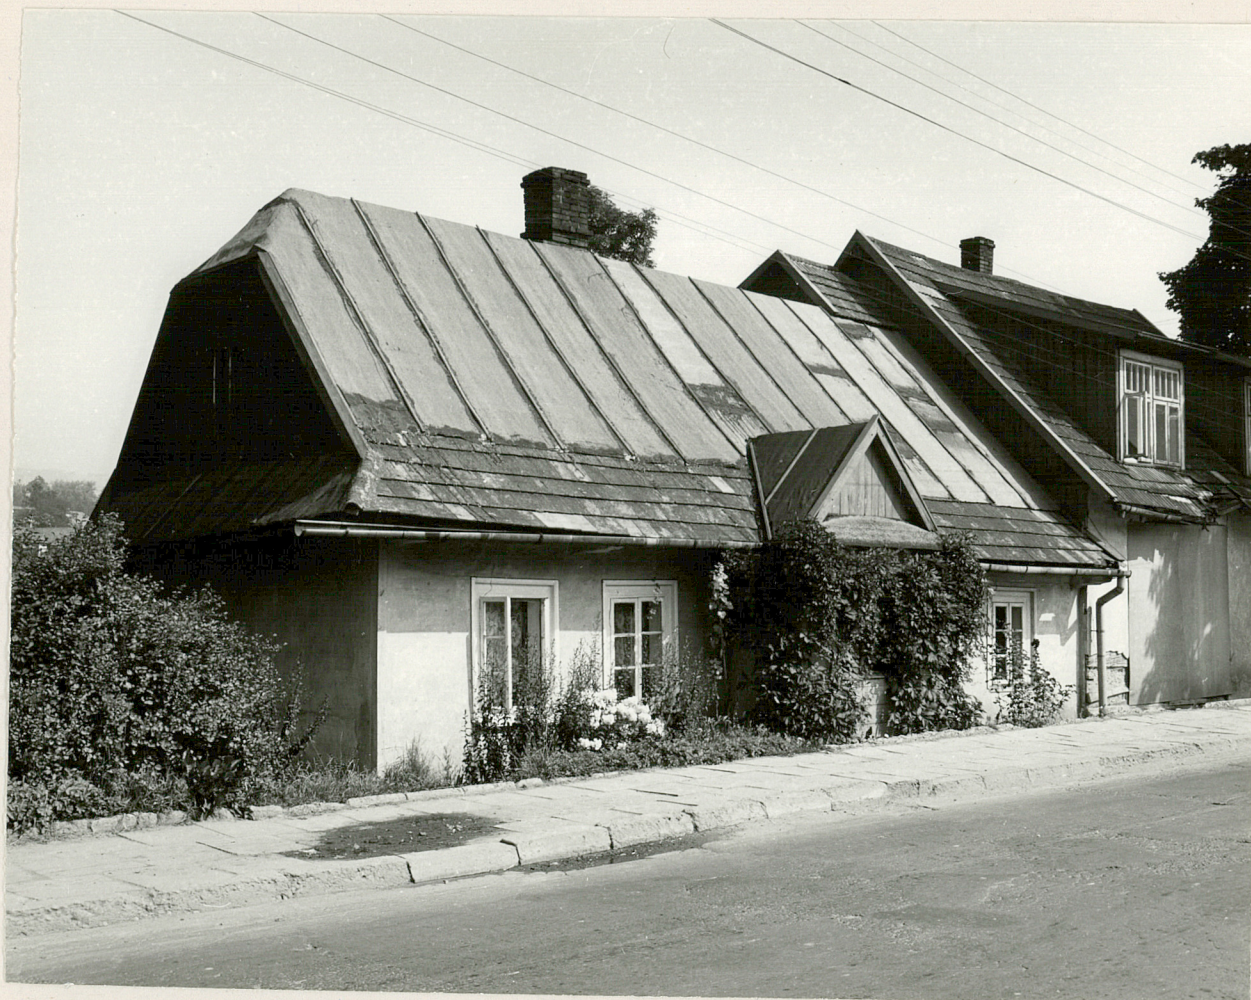
11 Zdjęcia, plan sytuacyjny, rzuty

Dom usytuowany w linii zabudowy ulicy, zwrócony fasadą na pd, z nowszym obiektem przybudowanym od strony wsch., pierwotnie wolnostojący. Drewniany, konstrukcji zrębowej ze ścianami częściowo wymienionymi wtórnie na murowane, tynkowany, kryty papą na gonce i dachówką. Na rzucie prostokąta, dwutraktowy, o trójosiowym układzie wnętrza z sienią w osi środkowej, poprzedzoną gankiem. Bryła zwieńczona wysokim dachem przyczółkowo-naczółkowym, zniekształconym po stronie wsch. przez wsp. przybudowę. Elewacja frontowa symetryczna, pięcioosiowa, z ryzalitowo wysuniętym dawnym gankiem na osi środkowej, obecnie wtórnie przekształconym z likwidacją wejścia. Okna o stolarce dwuskrzydłowej, sześciokwaterowej, z dekoracyjnymi, profilowanymi opaskami. Wejście wtórne, od strony podwórza. Na zapleczu działki podwórze i niewielki ogród, nad szkarpą Raby.

14. Kubatura	15. Powierzchnia użytkowa	16. Przeznaczenie pierwotne	17. Użytkowanie obecne
ok. 560 m ³	ok. 80 m ²	dom mieszkalny	b.z.
18. Prace budowlane i konserwatorskie, ich przebieg i dokumentacja		19. Stan zachowania (fundamenty, ściany zewnętrzne, ściany wewnętrzne, sklepienia, stropy, konstrukcje dachowe, pokrycie dachu, wyposażenie i instalacje)	
ok. 1975 Remont budowlany /niekonserwatorski/		Stan techniczny dość dobry. Zagrożenie zawilgoceniem z powodu podniesienia poziomu drogi - przy braku odwodnienia.	
20. Najpilniejsze postulaty konserwatorskie			
Zachowanie - z utrzymaniem bryły i elewacji. Wprowadzenie korekt konserwatorskich z przywróceniem pierwotnej formy otwartego ganku ze słupami. Z uwagi na usytuowanie poniżej poziomu drogi - postulowane podniesienie podmurowania i odsunięcie od drogi. Celowe pokrycie dachu gontem.

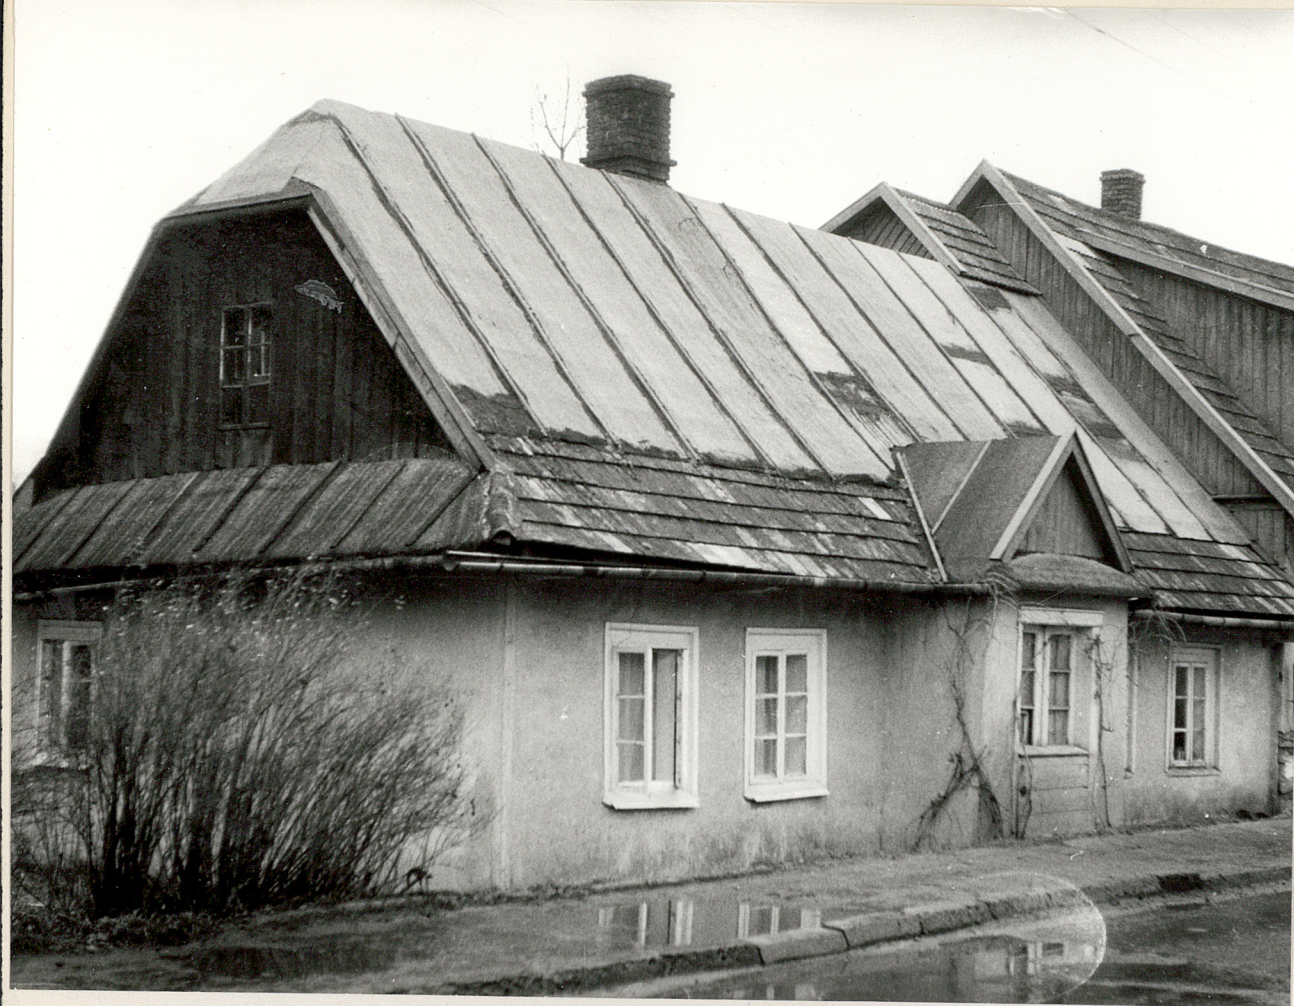
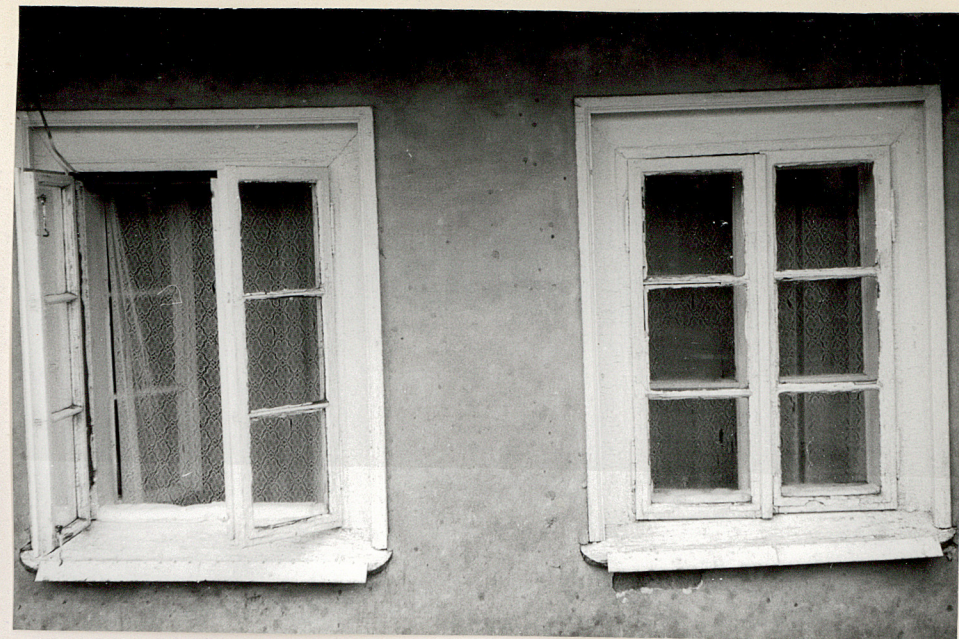
- Rysie profilowane,
- stolarka okienna dwuskrzydłowa, sześciokwaterowa,
- komin ceglany z opaską.

Detale: ganek, okna; fot. Z. Beiersdorf, listopad 1979.
