CHAŁUPA W ZAGRODZIE nr 37

BARTNE

Bartne 37

B A R T N E - chałupa w zagrodzie nr 37 - zdjęcia dodatkowe

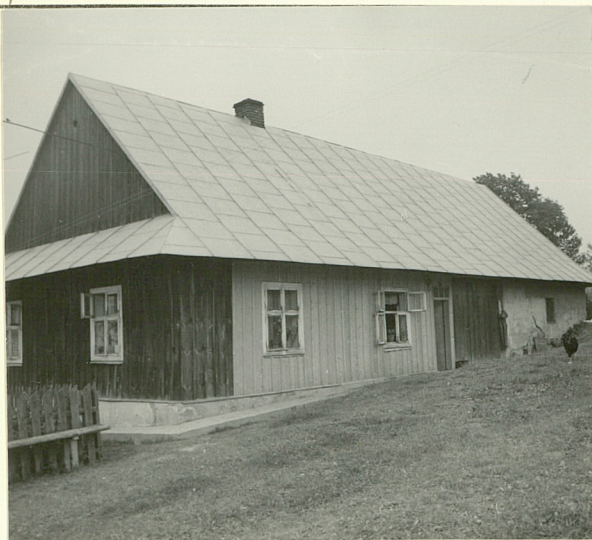
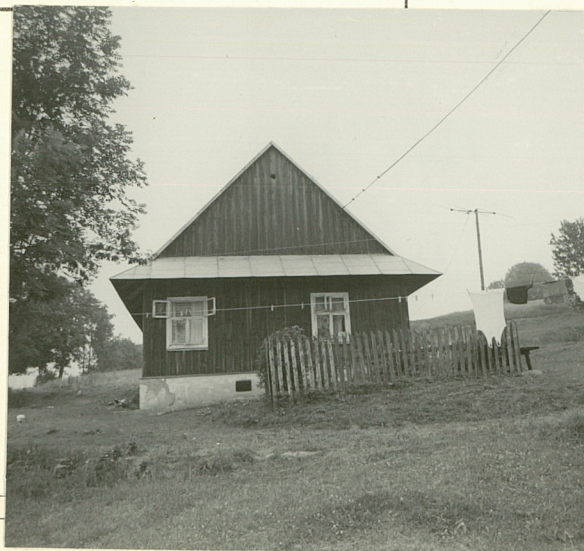
11. Zdjęcia,

Chałupa położona we wschodniej części wsi, na stoku stromego wzniesienia, nad drogą główną z Bodaków; odsunięta od niej w stronę kulminacji wzniesienia, usytuowana szczytowo, zwrócona frontem ku wsch. Stanowi przykład chałupy łączącej pod wspólnym zadaszaniem część mieszkalną z programem gospodarczym /po stronie pn./.

Drewniana, konstrukcji zrębowej, z murowanym aneksem gospodarczym, kryta blachą. Chałupa wzniesiona na podmurówce, podwyższonej od pd. dla wyrównania spadku terenu, wtórnie ocementowanej. Ściany z ociosanych belek, węglowanych na jaskółczy ogon, oszalowane pionowo deskami. Chałupa szeroko-frontowa, na planie prostokąta, o układzie wnętrza półtora-traktowym, czteroosiowym. Sień nie wyodrębniona, połączona z "boiskiem", z wejściem głównym po stronie wschodniej i drugim od zach. - obok wrót na boisko. Z sieni-boiska wejście do izby kuchennej, w trakcie frontowym, doświetlonej jednym oknem od wsch.; za nią amfiladowo ku pd. - izba mieszkalna, o dwóch oknach: od pd. i wsch.; za nią, w tylnym pół-trakcie mniejsza izba o jednym oknie od pd., dostępna z poprzedniej; za kuchnią - d. komora, obecnie z piecem kuchennym, dostępna z boiska. Po stronie pn. do boiska przybudowana stajnia-obora, murowana z kamienia i potynkowana, dostępna od zach., z dużym oknem po stronie wsch. Pomieszczenia w części mieszkalnej /pd./ nakryte stropami belkowymi; belki sfazowane, nie malowane. Podłogi z desek; w sieni klepisko. Konstrukcja więźby dachowej krokwiowa. Dach dwuspadowy, o jednej kalenicy, kryty blachą, z wydatnymi okapami; szczyty szalowane pionowo, odcięte od dołu okapami. W wejściu odrzwia prostokątne; w nich drzwi jednoskrzydłowe, z desek, z nadświetlem. W kuchni stary piec z kapą. W wyposażeniu wnętrza zachowane stare sprzęty /ławy z rzeźbionymi oparciami, zydle/ i narzędzia. Przed chałupą, po stronie pd. - ogródek kwiatowy, w czworobocznym ogrodzeniu ze sztachet.

14. Kubatura	15. Powierzchnia użytkowa	16. Przeznaczenie pierwotne	17. Użytkowanie obecne
400 m ³	100 m ²	mieszkalno-gospodarcze	mieszkalno-gospodarcze
18. Prace budowlane i konserwatorskie, ich przebieg i dokumentacja Chałupa wzniesiona w roku 1932; remontowana bieżąco; po roku 1960 wymieniony fragmentarycznie zrąb /belka podwaliny/, ocementowana podmurówka, dodany szalunek ścian, po stronie pn. dobudowana murowana stajnia-obora pod wspólnym dachem pokrytym blachą.		19. Stan zachowania (fundamenty, ściany zewnętrzne, ściany wewnętrzne, sklepienia, stropy, konstrukcje dachowe, pokrycie dachu, wyposażenie i instalacje) Stan zachowania dobry: ściany w stanie dobrym; konstrukcja więźby dachowej w stanie dobrym; pokrycie szczelne, w stanie dobrym.	
20. Najpilniejsze postulaty konserwatorskie Zachowanie "in situ" w zespole urbanistycznym wsi.
