SPICHLERZYK w zagrodzie nr 46

1927 r.

BARTNE

Bartne 46

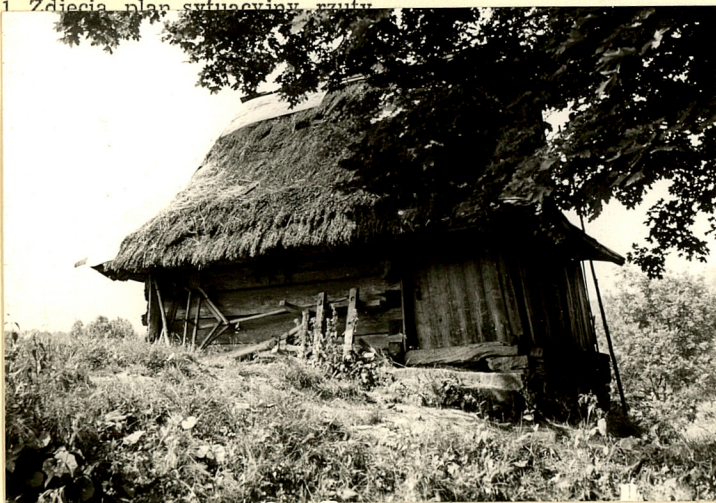
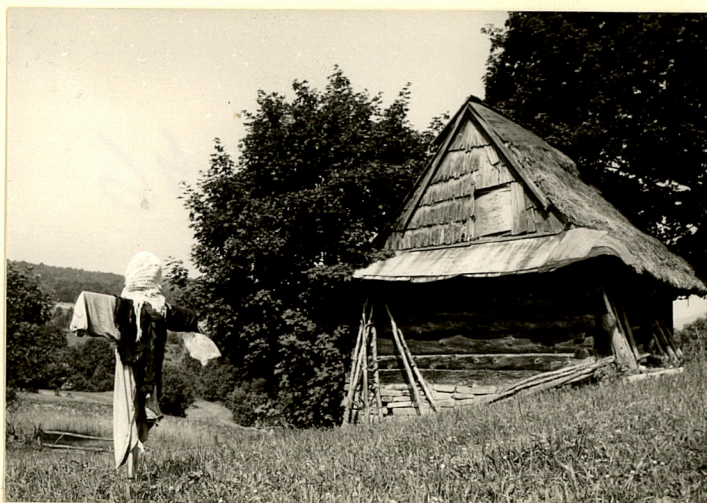
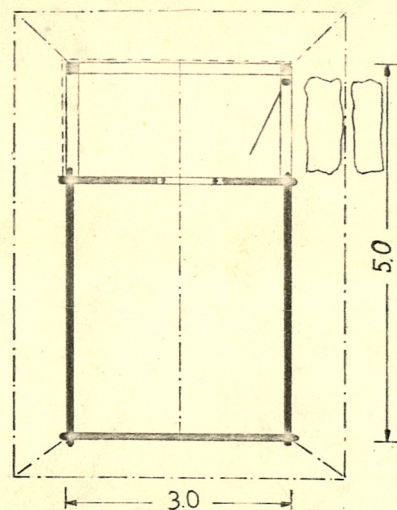
11. Zdjęcia plan sytuacyjny, rzuty

Spichlerzyk zbudowany w roku 1927 przez cieślę Wasylą Podbereźniaka z Bartnego - dla Michała Felenczaka, ojca obecnego właściciela. remontowany bieżąco, zachowany w stanie pierwotnym, bez zmiany bryły i kształtu architektonicznego.

Spichlerzyk położony w obrębie zagrody, po przeciwnej stronie głównej drogi wiejskiej, naprzeciw chałupy, usytuowany do niej kalenicowo /podobnie jak do drogi/, zwrócony frontem ku wsch. Zbudowany na niewielkiej szkarpie wzniesienia, usytuowany pod starym jaworem, malowniczo na tle rozległego krajobrazu. Wzniesiony na piwniczce kamiennej, pograżonej w 3/4 w stoku wzniesienia, dostępnej od pn. Piwniczka zbudowana z płyt kamiennych, obrobionych, z oblicowaniem ścian zewnętrznych i wewnętrznych; prostokątna, jednoprzestrzenna, z niewielkim przedsionkiem wytworzonym w grubości ściany frontowej; wnętrze nakryte sklepieniem kolebkowym. W wejściu portalik kamienny, prostokątny, o prostych węgarach; w nim drzwi jednoskrzydłowe, z desek. Spichlerzyk zbudowany z brusów, węglowanych na jaskółczy ogon, konstrukcji zrębowej, z przedsionkiem po stronie pn. na słup oszalowanym pionowo deskami /szalunek na styk/; na rzucie prostokątnym, jednoprzestrzenny, z wydzielonym od pn. wąskim przedsionkiem; dostępny wejściem od wsch. - po kamiennych, luźno ułożonych stopniach. Wnętrze nakryte powalą z desek, wzmocnioną belką; podłoga z desek. Konstrukcja więźby dachowej krokwiowa. Dach dwuspadowy, zwydatnymi okapami; szczyty - pn. i pd. - pobite gontami, odcięte od dołu okapami. Dach kryty strzechą, pierwotnie o schodowanych połaciach, obecnie uzupełniany krycie gładkim i papą /na kalenicy i zakończeniach połaci/. W wejściu drzwi jednoskrzydłowe, z desek.

| 18. Prace budowlane i konserwatorskie, ich przebieg i dokumentacja Jak poz. 12. | | 19. Stan zachowania (fundamenty, ściany zewnętrzne, ściany wewnętrzne, sklepienia, stropy, konstrukcje dachowe, pokrycie dachu, wyposażenie i instalacje) Stan zachowania dość dobry: ściany w stanie dobrym; konstrukcja więźby dachowej w stanie dobrym; pokrycie dachu uzupełniane, szczelne, w stanie dobrym. Techniczne zużycie materiału - ok. 20%. | |

| 20. Najpilniejsze postulaty konserwatorskie Zachowanie "in situ" w zespole zagrody. Wskazane wykonanie pomiaru inwentaryzacyjnego oraz dokumentacji fotograficznej. | | | |
