1. Obiekt

CHAŁUPA nr 54

2. Czas powstania

BARTNE

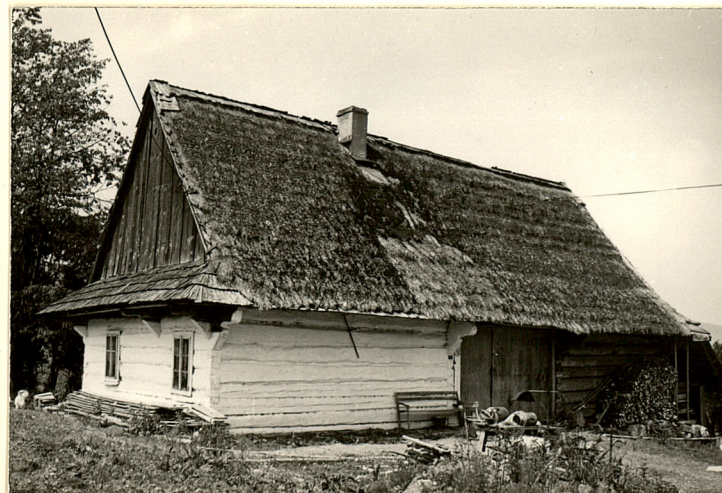
autor zdjęć
data wykonania fot. Janusz Gajdziński. VII 77r.
miejsce przechowywania negatywów /neg. PP PKZ/

Chałupa usytuowana we wsch. części wsi, po pd. stronie drogi, w pewnym oddaleniu od niej. Budynek szerokofrontowy, półtoratraktowy, pod jednym dachem mieści część mieszkalną i gospodarczą. Podmurówka z kamienia spojonego zaprawą glinianą. Zrąb zbudowany z grubych belek w narożach zwęglowanych na rybi ogon z niewielkimi ostatekami. Belki górnych wieńców występują przed ścianą w postaci rysy/z wklęsło-wypukłym profilem/ i podrysi/ścięte ukośnie/. Szczeliny międzybelkowe utkane mchem-i zalepione gliną, front chałupy, wsch. ściana szczytowa i pn. ściana części mieszkalnej-bielone wapnem. Chałupa na planie mocno wydłużonego prostokąta, złożona z części mieszkalnej/izba i alkierz/, pomieszczenia przejściowego pełniącgo jednocześnie funkcję sieni i boiska i części gospodarczej/obora i komora/. Część mieszkalna pomieszczona od wsch. Izba oraz alkierz/pełni obecnie funkcję kuchni/ posiadają drewniane podłogi i powały deskowe wsparte przez trzy tragarze. W izbie, na tragarzu środkowym, data budowy-1927. Pokój oświetlony oknami dwuskrzydłowymi czteroszybowymi, kuchnia dwuskrzydłowymi sześćszybowymi. W pn.-zach. rogu kuchni piec kuchenny przechodzący w blok ogrzewczy wysunięty do pokoju. Sien, jednocześnie boisko, z glinianą polepą, od pd. zamknięte wrętami deskowymi dwuskrzydłowymi, w ścianie pn. drzwi jednoskrzydłowe dla pieszych. Z boiska wejście do komory pomieszczonej w pd. półtrakcie. Obora dostępna od pn.-na prawo od drzwi wejściowych okienko w zrębie. Część gospodarcza od strony pn. obudowana wiatłą słupową szalowaną deskami, osłoniętą szerokim okapem dachu. Dach dwuspadowy z okapami szczytowymi, konstrukcji krokwiowej. Połacie poszywane słomą terasowo, okapy szczytowe kryte gontem. Gontem wzmocniona również kalenica dachu. Szczyty szalowane deskami pionowo. Końce krokwi wsparte na płatwi, szeroki okap utworzony przez przypustnice oparte na poziomej belce podtrzymywanej przez rysie.

| 18. Prace budowlane i konserwatorskie, ich przebieg i dokumentacja | | 19. Stan zachowania (fundamenty, ściany zewnętrzne, ściany wewnętrzne, sklepienia, stropy, konstrukcje dachowe, pokrycie dachu, wyposażenie i instalacje) Zużycie techniczne substancji ścian-ok.30%, zniszczenie pokrycia dachowego-70%. | |

| 20. Najpilniejsze postulaty konserwatorskie Zachowanie in situ w zespole urbanistycznym wsi.Wzmocnienie ścian,zmiana pokrycia dachowego z zachowaniem tradycyjnego materiału /słoma/. Obiekt nadaje się do zagospodarowania na cele turystyczne. | | | |
