1. Obiekt

Willa - Zawiszówki 18a

przed 1910

Ojców

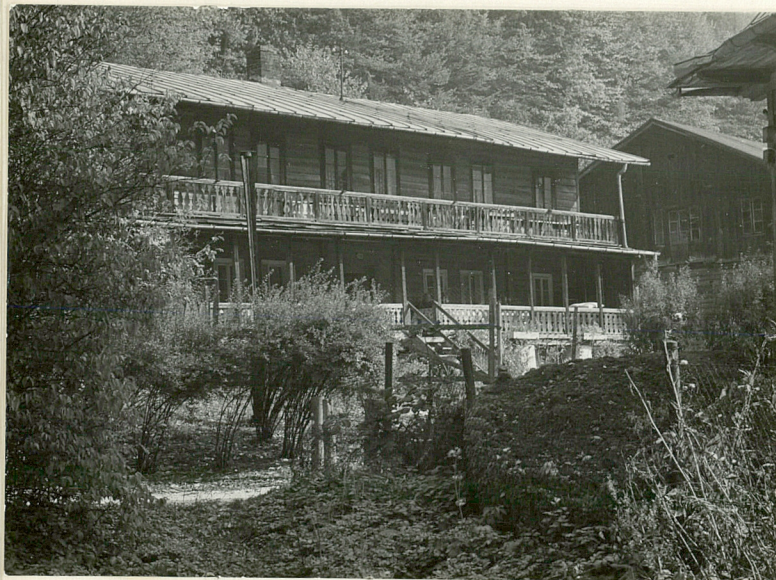
11. Zdjęcia, plan sytuacyjny, rzuty

Rzut o kształcie wydłużonego prostokąta, nieregularny, asymetryczny. Bryła zwarta, stosunkowo prosta, budynek piętrowy. Elewacja frontowa /zachodnia/: ośmioosiowa, ganki na parterze i piętrze, parterowy wsparty na słupkach murowanych z wapienia, piętrowy na drewnianych, nad nim duży okap, balustrady ganków wycinane laubzegą, o zróżnicowanych wzorach, dodatkowo nad gankiem parteru - daszek pulpityowy. Elewacja tylna - pięcioosiowa, z gankiem na parterze i piętrze, umieszczonym centralnie. Ganek wsparty na słupach drewnianych, nad nim dwuspadowy daszek. Na ganek na piętrze prowadzą schody drewniane.

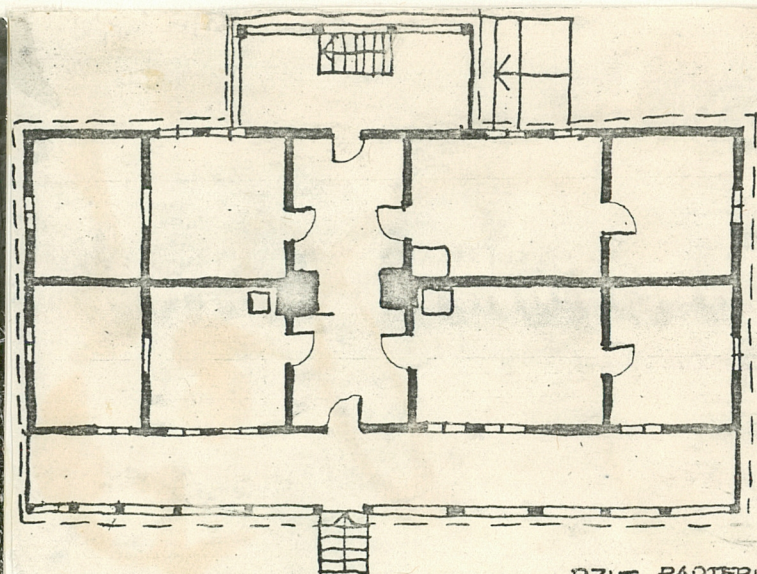
RZUT PARTERU
~ 1:200

Wnętrze - na parterze dwutraktowe, na piętrze dwa i pół traktu.

W sieni komin spędzany. Na parterze pomieszczenia mieszkalne, na piętrze pokoje dla letników, dostępne z korytarza.

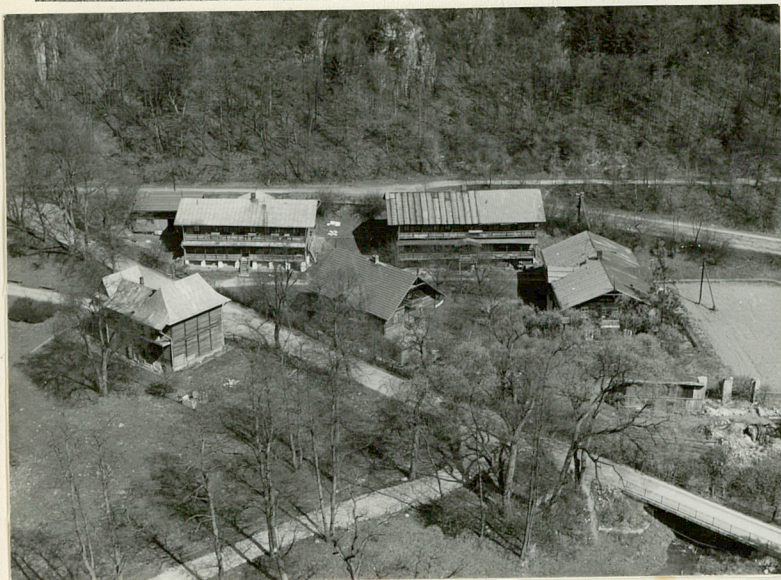
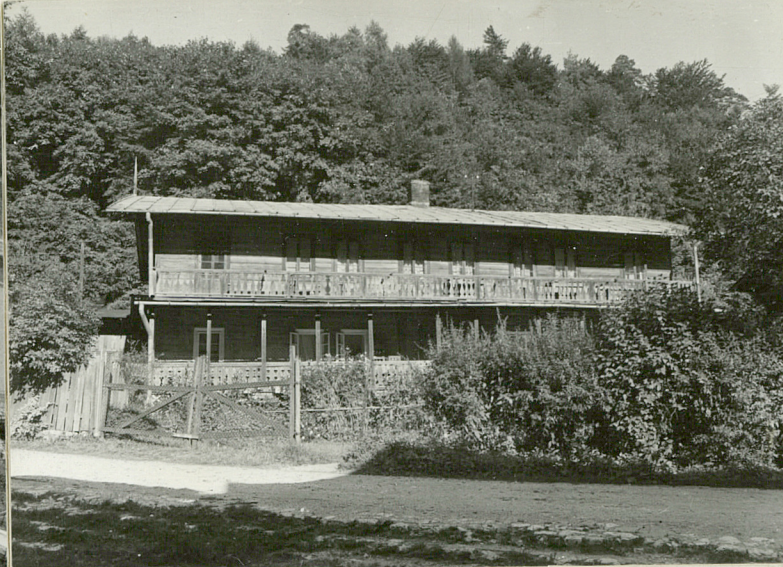
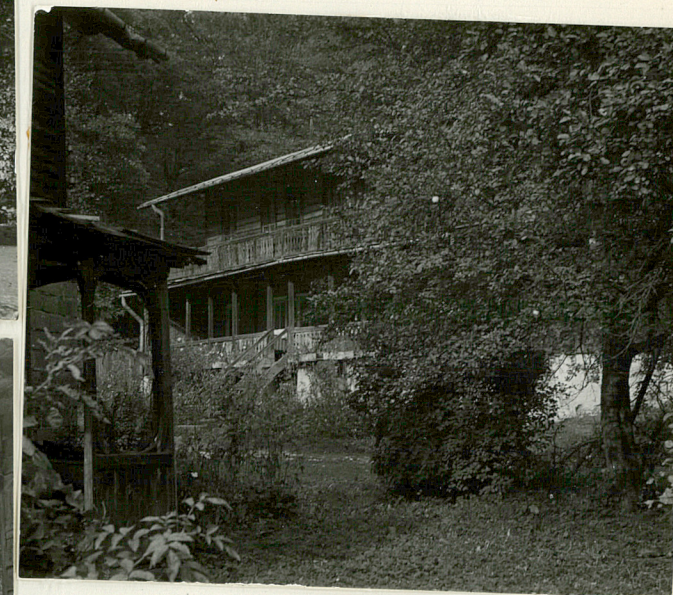
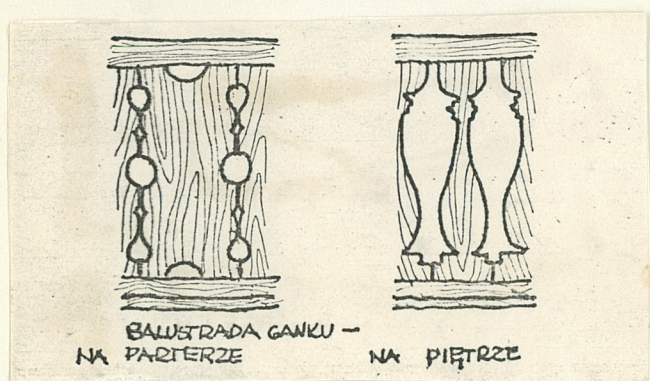
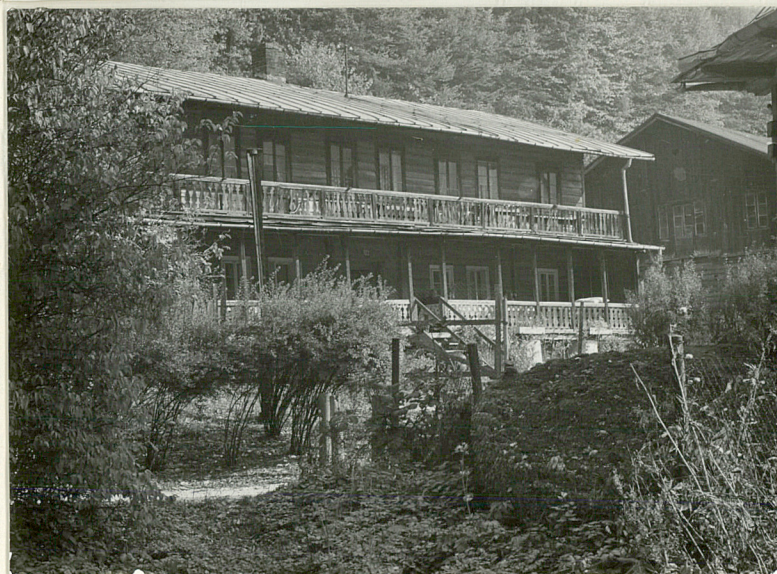
Fotografie stanu istniejącego

Elewacje boczne - dwuosiowe, symetryczne, pierwotnie z gankami na piętrze /zachował się tylko od południa/.

Okna dwuskrzydłowe, sześciopolowe na wszystkich elewacjach.

Dach dwuspadowy, o małym nachyleniu połaci, kryty blachą.

18. Prace budowlane i konserwatorskie, ich przebieg i dokumentacja Poprawienie ścian w partii piwnic, likwidacja butwiejących balkonów I piętra, wymiana balustrady ganku parterowego i zbudowanie nowych drabiniastych schodków, bez dokumentacji, ok.10 lat temu.		19. Stan zachowania (fundamenty, ściany zewnętrzne, ściany wewnętrzne, sklepienia, stropy, konstrukcje dachowe, pokrycie dachu, wyposażenie i instalacje) Budynek posadowiony na gruncie niespoistym /aluwia rzeczne/, u stóp stoku doliny, prawdopodobnie dość tu wysoki okresowo poziom wód gruntowych. Fundamenty zawilgocone, ściany zewnętrzne i wewnętrzne również wykazują zawilgocenie w dość dużym stopniu. Od zewnątrz oblicowanie poroższychane i miejscami uszkodzone. Stropy belkowe - wyraźnie wykrzywione w wielu miejscach. Konstrukcja dachowa w stanie średnim. Pokrycie dachu w stanie średnim. Wyposażenie architektoniczne, stolarka otworów - na ogół w stanie średnim, bądź dobrym, zachowana oryginalna. Instalacje - wymagają wymiany.

20. Najpilniejsze postulaty konserwatorskie Remont generalny z przywróceniem pierwotnego wystroju.
