9432

1. Obiekt zabytkowy

DZWONNICA CERKIEWNA

KRZYWA

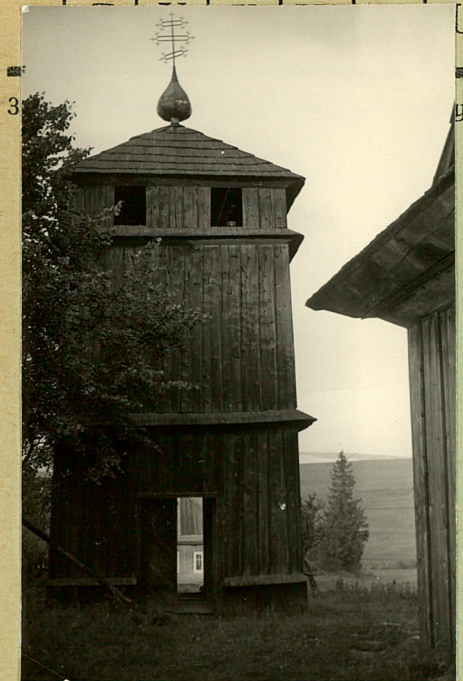
zwraca uwagę szalunek ścian wykonany z desek szerszych niż w górnej partii. Wewnątrz podłoga z desek.

Ustawiona w pn.-zach.narożu cmentarza cerkiewnego.Drewniana, konstrukcji szkieletowej, o ścianach odeskowanych pionowo z lisicami. Na rzucie zbliżonym do kwadratu, dwukondygnacyjowa z izbicą. Dach namiotowy, czterospadowy, zwieńczony makowicą z kutym krzyżem żelaznym. U dołu ściany obiega fartuch /ok. 1/2 m nad ziemią/, kondygnacje przedzielone daszkiem okapowym. W ścianach izbicy po dwa kwadratowe prześwity, utworzone w ten sposób, że nie oszalowano części ścian. W partii pod fartuchem
