1. Obiekt

dom Żuchowiczów I

1884

Ójców

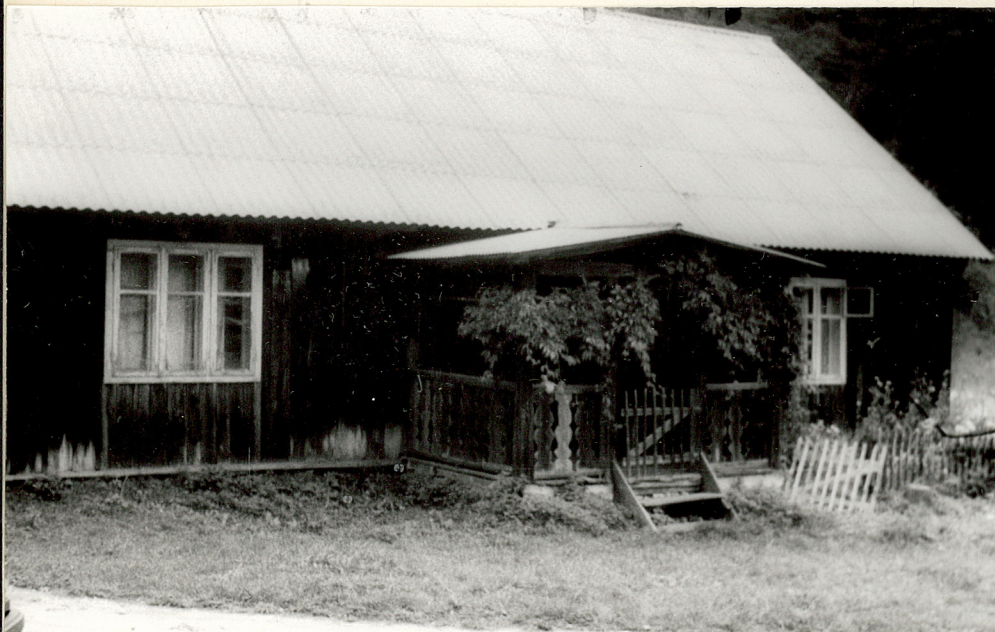
11. Zdjęcia, plan sytuacyjny, rzuty

Obiekt położony na dnie Doliny Prądnika, w pobliżu wylotu Wąwozu Korytnica, w luźnej grupie zabudowy, przy drodze gruntowej Ojców-Prądnik Korzkiewski. Podmurówka i ściany piwniczki murowane z kamienia wapiennego, konstrukcja ścian wieńcowa, drewniana, więźba dachowa drewniana, pokrycie dachu eternitem. Rzut prostokątny, symetryczny. Bryła prostopadłościenna, zwarta, od frontu ganek wejściowy.

Elewacja frontowa trójosiowa, symetryczna, na środku ganek z wycinanymi laubzegą balustradami i furtką, przykryty daszkiem dwuspadowym, wspartym na czterech słupkach. Elementy konstrukcji ganku ze skromnymi ozdobami. Drzwi wejściowe układane w jodełkę. W osiach skrajnych trójskrzydłowe sześciopółowe okna.

Elewacja zachodnia bezokienna, w deskowaniu szczytu niewielki otwór sercowaty.

Elewacja wschodnia z oknem trójskrzydłowym, sześciopółowym po prawej stronie, po lewej w podmurówce wejście do piwniczki, w szczycie okno sześciopółowe.

Elewacja północna symetryczna, z wejściem na osi, drzwi płycinowe przeszklone/cztery pola/, po prawej okno czteropółowe, po lewej zaślepiiony otwór po podobnym oknie. Deskowanie pionowe na styk, na styku listwy.

14. Kubatura	15. Powierzchnia użytkowa	16. Przeznaczenie pierwotne mieszkalny z izbą dla letników	17. Użytkowanie obecne nieużytkowany
18. Prace budowlane i konserwatorskie, ich przebieg i dokumentacja Piece pierwotne rozebrane zaraz po II wojnie światowej. Pokrycie gontem zachowane do lat 1920-1922, potem obecne. Około 1965 r. zmiana okien z wąszych, bliźniaczych na obecne. Dokumentacji brak, remont we własnym rodzinnym gronie, bez udziału fachowców.		19. Stan zachowania (fundamenty, ściany zewnętrzne, ściany wewnętrzne, sklepienia, stropy konstrukcje dachowe, pokrycie dachu, wyposażenie i instalacje) Ogólny stan zły, podmurówka zawilgocona, wilgotne również dolne partie ścian. Zawilgocenie nie jest znaczne, ale wobec nieużytkowania obiektu stanowi zagrożenie. Nie stwierdza się ugięć stropów i zniekształceń ścian, pokrycie dachu szczelne. Na strychu polpa gliniana.

20. Najpilniejsze postulaty konserwatorskie Niezbędne zabezpieczenie przed podma- kaniem, ewentualne osuszenie obiektu, naprawy bieżące ganku, przywrócenie pierwotnego układu okien we wszystkich elewacjach wedle możliwości, w razie większego zakresu prac remontowych.
