1. Obiekt "ZDRÓJ WALERYI"

1166/3 w zespole Placu Dietla

1867

SZCZAWNICA

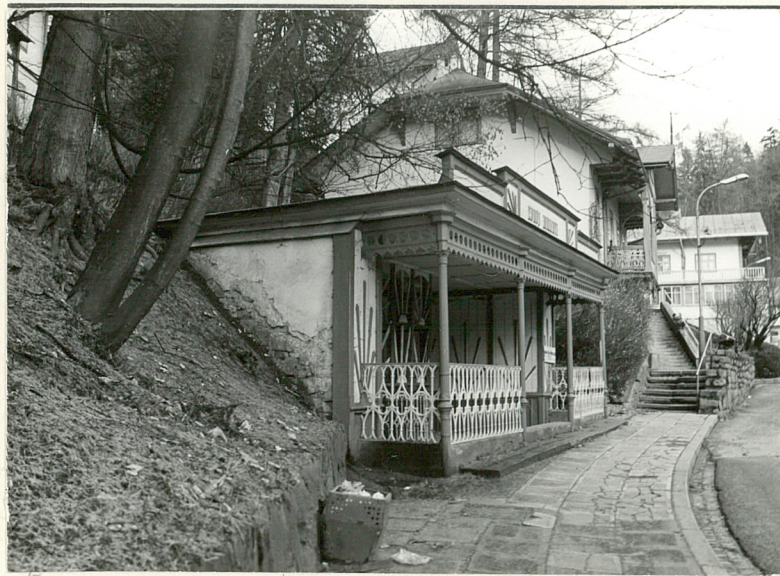
1. Widok ogólny

Architektoniczną obudowę źródła stanowi masywny mur oporowy z kamienia łamanego spojonego zaprawą wapienną, wgłębiony w stok, przekryty stropem belkowym wspartym na żelaznych kolumnach połączonych ażurową balustradą. Cembrowina źródła okolona metalową i drewnianą kratą. Całość przekryta daszkiem krokwiowym krytym blachą. Posadzka z płyt betonowych zagłębiona ok. 40 cm poniżej poziomu ulicy.

Elewacja frontowa wsch. - symetryczna, 4 kanelowane kolumny z dzbanuszkami na trzonach, o kompozytowych głowicach i ośmiobocznych impostach połączone ażurową balustradą, zwieńczone gzymsem wyłamanym nad podporami i podwieszonym, ażurowym oblistwieniem. Ponad gzymsem koronującym ścianka attykowa wyższa w części środkowej znaleziona inskrypcja: "ZDROJ WALERYI" i listwowy ornamentem promienistym.

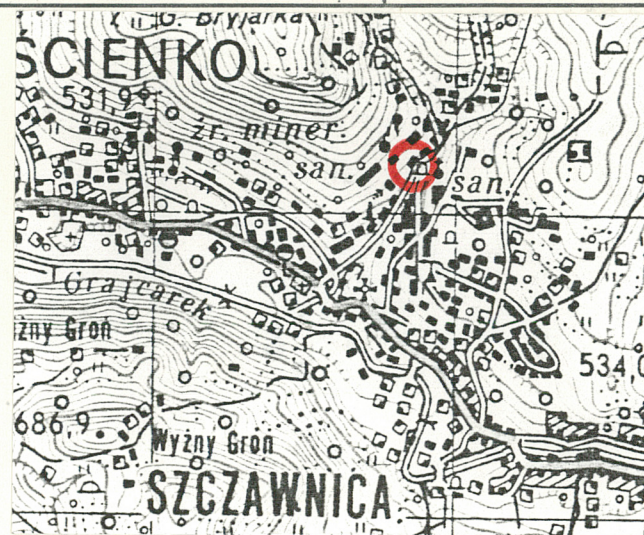
1. Willa "Warszawianka"
2. Willa "Litwinka"
3. "Zdrój Waleryi"
4. "Stara Kancelaria"
5. Willa "Pałac"
6. Dawna Galeria Spacerowa
7. Willa "Pod Bogarodzicą"
8. Willa "Holenderka"
9. Willa "Kad Zdrojami"
10. Kawiarnia "Hanecka"
11. Willa "Szwajcarka"
12. Kaplica RMP
13. Fontanna
14. Pomnik Józefa Dietla
15. Willa "Dariusia"

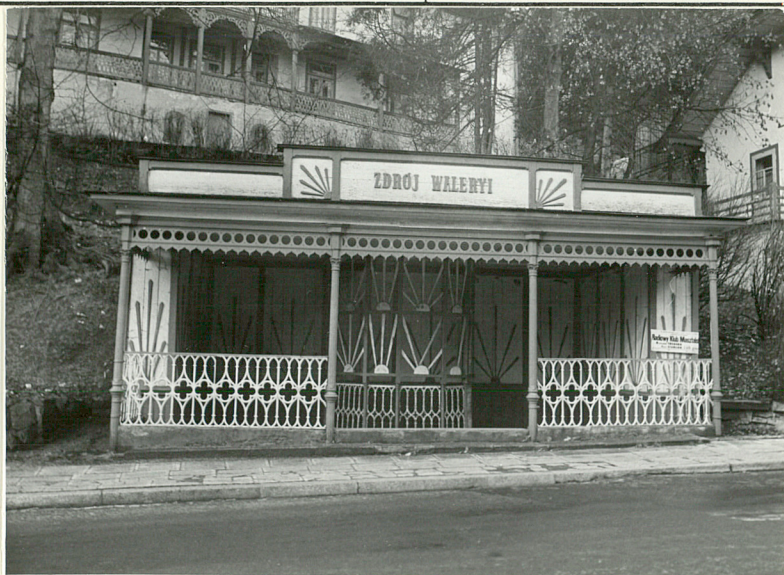
2. Elewacja pld.

Elewacje boczne - ślepe.
