WILLA " DANUSIA "

SZCZAWNICA

Pl. Dietla 5

Nr 641 data 20.11.1991

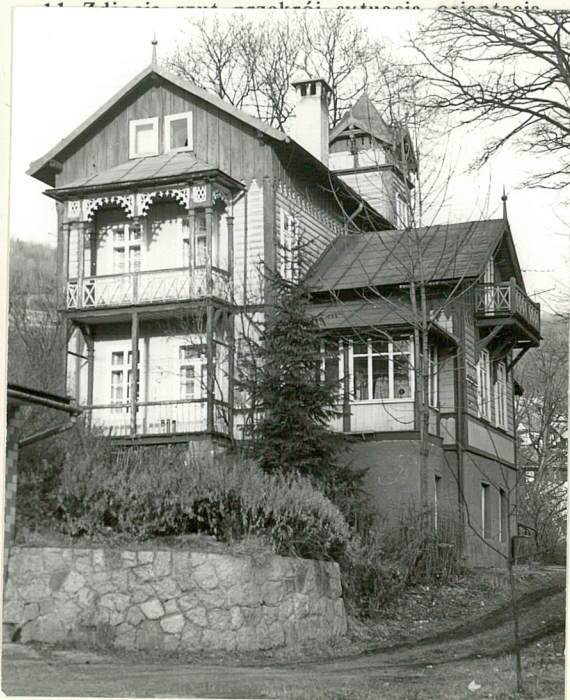
1. Widok ogólny

Posadowiona na wysokiej podmurówce z kamienia łamanego na zaprawie wapiennej, podpiwniczona. Ściany w konstrukcji szkieletowej oszalowane pionowo deskami na listwę, malowane, wewnątrz potynkowane. Stropy drewniane belkowe. Dach krokwiowo płatwiowy kryty blachą. Okna ościeżnicowe podwójne drewniane. Drzwi drewniane ramowo-płycinowe na zawiasach czopowych. Schody drewniane dwubiegowe. Podłogi drewniane z desek i klepki.

Bryła - rozbudowana, dwukondygnacyjna z wieżyczką, dach dwuspadowy o połaciach wysuniętych poza lico ścian.

<p>14. Kubatura</p> <p>754,16 m³</p>	<p>15. Powierzchnia użytkowa</p> <p>188,54 m²</p>	<p>16. Przeznaczenie pierwotne</p> <p>mieszkalne</p>	<p>17. Użytkowanie obecne</p> <p>mieszkalne</p>
<p>18. Prace budowlane i konserwatorskie, ich przebieg i dokumentacja</p>		<p>19. Stan zachowania (fundamenty, ściany zewnętrzne, ściany wewnętrzne, sklepienia, stropy, konstrukcje dachowe, pokrycie dachu, wyposażenie i instalacje)</p> <p>Stan zachowania elementów konstrukcji budynku dobry.</p>	
		<p>20. Najpilniejsze postulaty konserwatorskie</p> <p>Konieczna naprawa rynien i bieżąca konserwacja.</p>

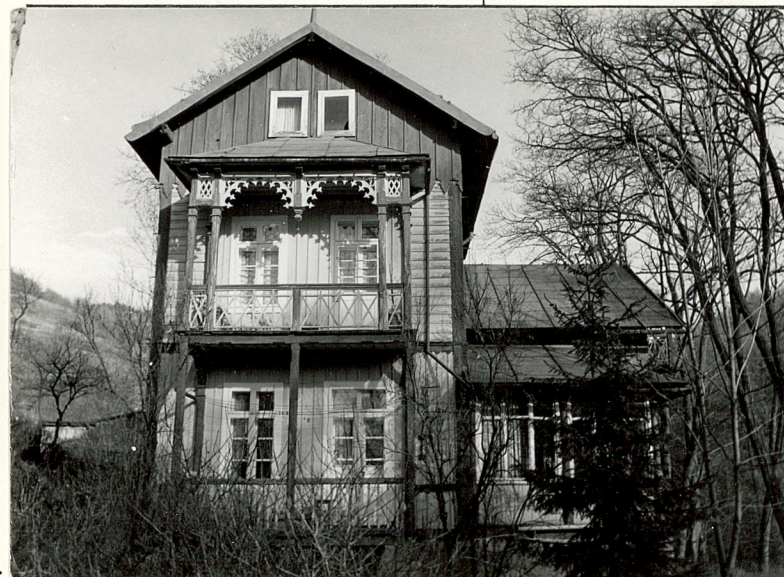
2. Elewacja pld.
 3. Elewacja pñ.
 4. Elewacja wsch.
 5. Elewacja zach.
 6. Balkon w elewacji południowej

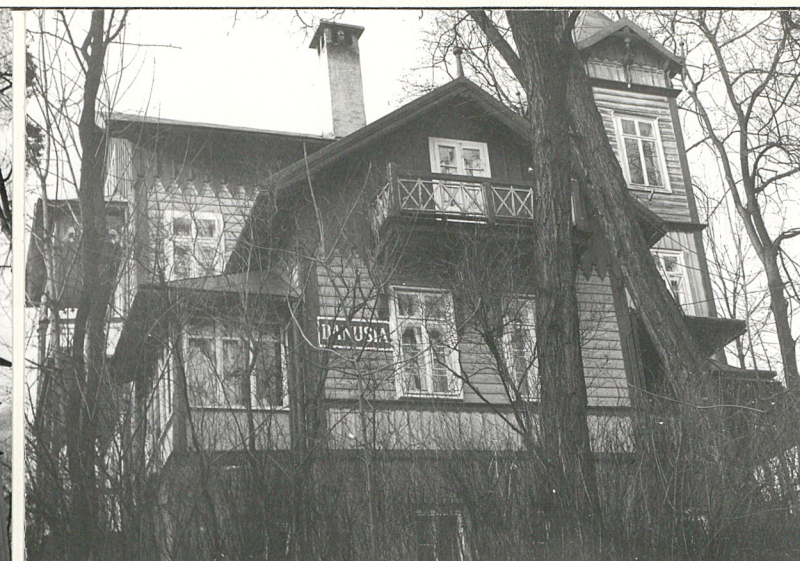
Elewacja frontowa wsch. - podmurówka potynkowana w parterze 4 okna dwudzielne, sześciopolowe w 1 kondygnacji symetrycznie 2 okna dwudzielne, sześciopolowe z oberluftami po lewej cofnięta przeszklona weranda po prawej taras przekryty pulpitowym daszkiem podcienionym wspartym na słupach, drzwi wejściowe dwudzielne, w szczycie galeryjka, po prawej wieżyczka przekryta bogatym daszkiem. Elewacja płu.-w parterze 2 okna dwudzielne ośmiopolowe rozmieszczone w prawej części po lewej stronie 2 małe dwudzielne, dwupolowe okienka, w kondygnacji nadbudowanej wieży 2 małe dwudzielne, dwupolowe okienka. Elewacja zach. - w każdej z kondygnacji rząd 3 okien dwudzielnych, sześciopolowych rozmieszczonych symetrycznie. Elewacja pld. - od lewej strony ganek-taras przekryty dwuspadowym daszkiem - drzwi dwuskrzydłowe i okno. Po prawej przeszklona weranda.
