KOŚCIÓŁ PARAFIALNY P.W. ŚW. MARCINA BPA

1520 r.przeb.
w XVIII w.

C Z E R M N A

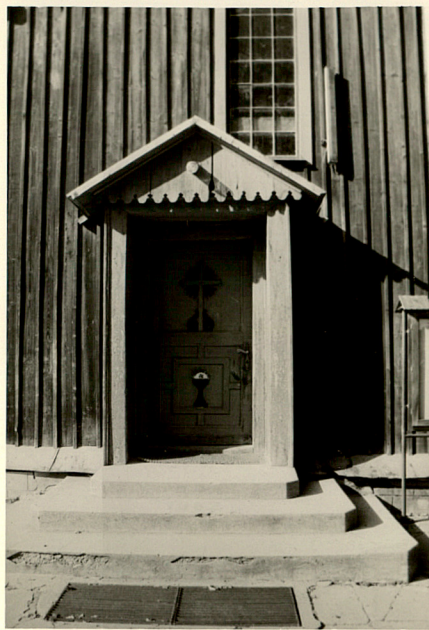
wejście do kruchty

Otwory drzwiowe. Wejścia do przedsionka i kruchty z otworami prostokątnymi w których drzwi płycinowe, jednoskrzydłowe, mocowane w futrynkach. Drzwi o ozdobnym detalu stolarskim. W przejściu do nawy z przedsionka duży otwór o łuku odcinkowym górą, z drzwiami dwuskrzydłowymi deskowo-spagowymi. W przejściu z prezbiterium do zakrystii otwór drzwiowy prostokątny, z drzwiami płycinowymi.

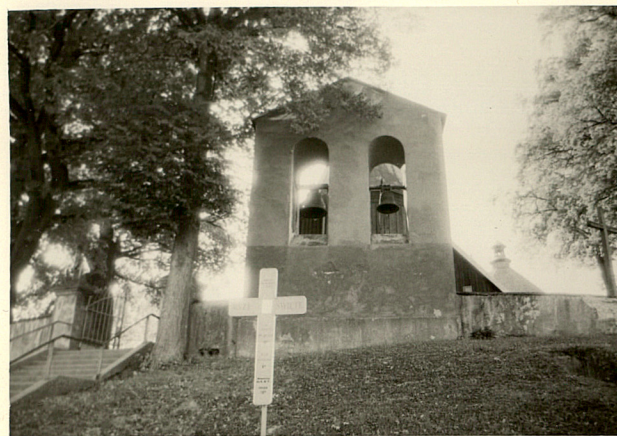
dzwonnica / od wsch./

Po stronie wschodniej prezbiterium dzwonnica wolnostojąca. Murowana z kamienia, tynkowana. Zbudowana na planie prostokąta, w kształcie podwójnej arkady na zawieszenie dzwonów. Zwieńczona trójkątnym przyczółkiem. W niej zawieszono dwa dzwony odlane w 1946 roku

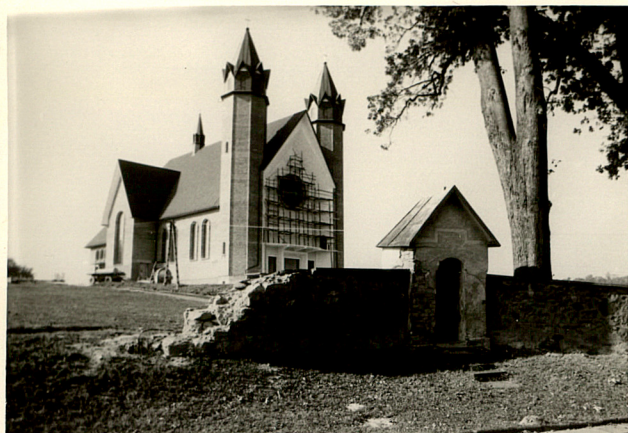
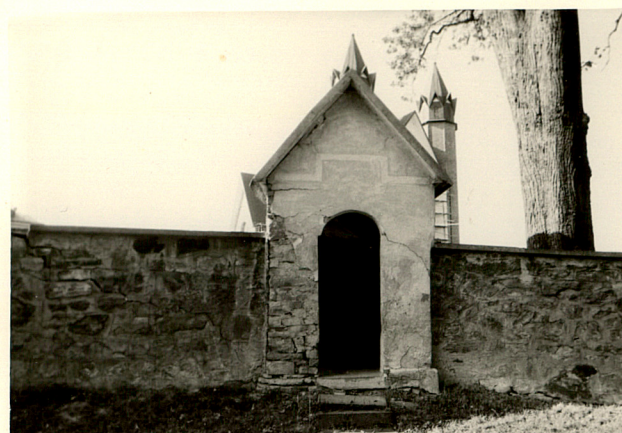
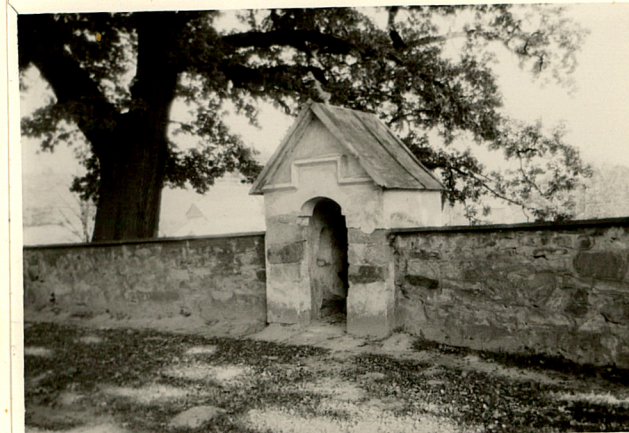
ogrodzenie kościoła z kaplicami

W otoczeniu kościoła mur kamienny z czterema kaplicami. Wzniesiony w 1 poł. XIX wieku. Od strony wschodniej odcinek muru i kaplica zniszczone. W pozostałych kalicach brak wyposażenia.

Otoczyć opieką konserwatorską. Wymagane było by przywrócenie uszkodzonego muru ogrodzeniowego i renowacja kaplic.
