1. Obiekt

DWÓR

SMARDZOWICE

11. Zdjęcia, plan sytuacyjny, rzuty

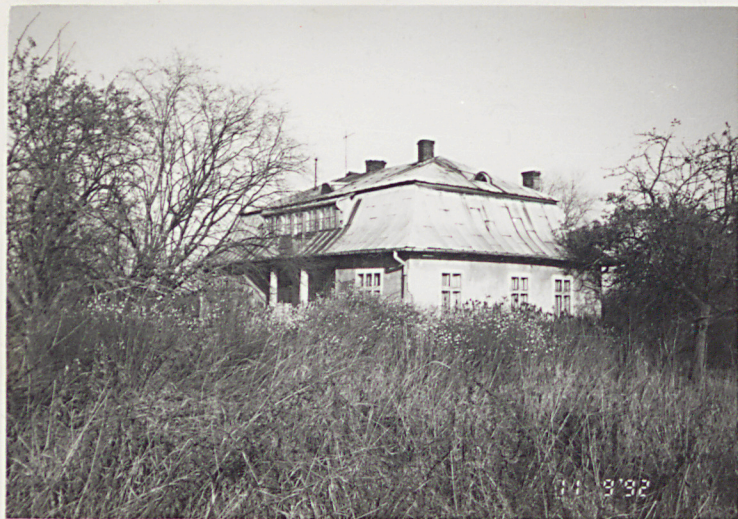
PLAN - Budynek na planie prostokąta z wglębnym portykiem od frontu i przy-budówką wejściową od tyłu. Zasadniczo układ dwutraktowy, z częścią trójtrak-tową od strony południowej. Układ pomieszczeń nieregularny.

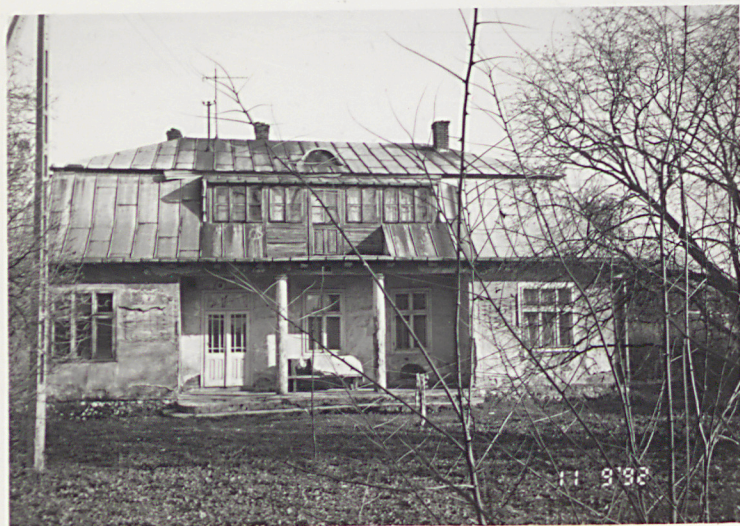
ELEWACJA FRONTOWA - Pięciosiowa, tynkowana, na podmurówce z kamienia łá-manego. W centrum dwukolumnowy portyk wglębny, dostępny po dwóch stopniach. W osi środkowej okno o podziale krzyżowym, po jego bokach z prawej analogicz-ne okno, z lewej drzwi płycinowe - przeszklone z nadświetlem. Po bokach portyku po jednym oknie w typie "weneckich". Nad portykiem mansarda z rzędem drobnokwaterowych okien i drzwiami balkonowymi w osi, (brak balustrady balkonu). Powyżej w osi świetlik - wole oko.

elewacja frontowa

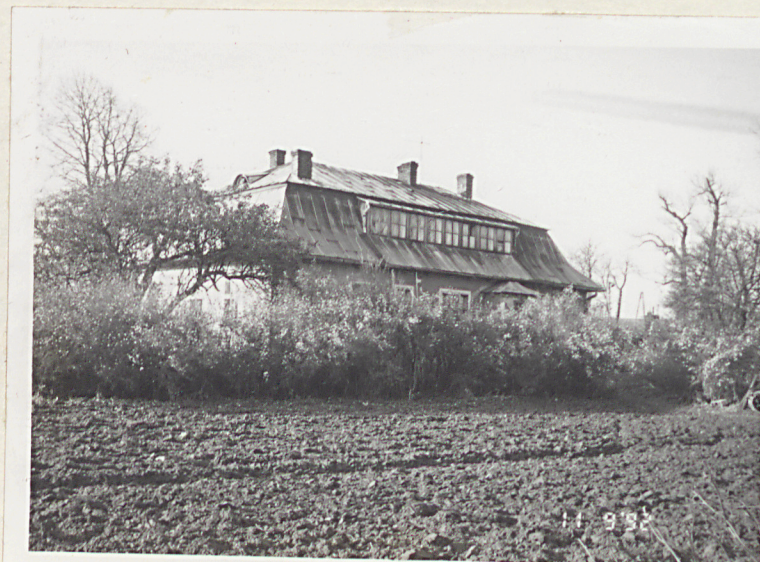
widok z
południowego wschodu

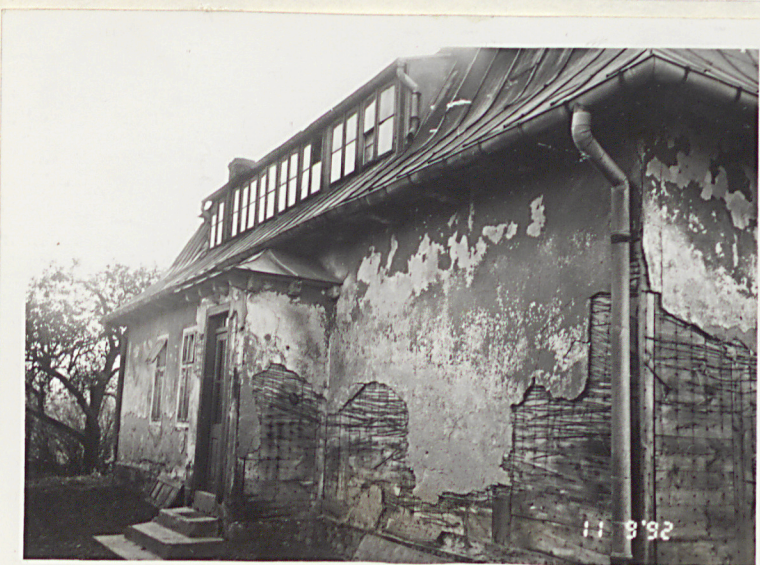
ELEWACJA TYLNA - Z dwoma wąskimi i jednym szerokim oknem oraz niewielką przy-budówką wejściową poprzedzoną trzema betonowymi stopniami. Wyżej mansarda z rzędem okien o kwadratowym wykoju, czterodzielnych. We wszystkich ele-wacjach ozdobnie profilowane rysie pod okapem dachu.

elewacja tylna
widok z północnego
wschodu
