KARTA EWIDENCYJNA ZABYTKÓW
ARCHITEKTURY I BUDOWNICTWA

1. Obiekt KOŚCIÓŁ PARAFIALNY P.W. NARODZENIA ŚW. JANA CHRZCICIELA
(D. CERKIEW GREKO-KATOLICKA)

2. Czas powstania
1938 r.

3. Miejscowość
GŁADYSZÓW

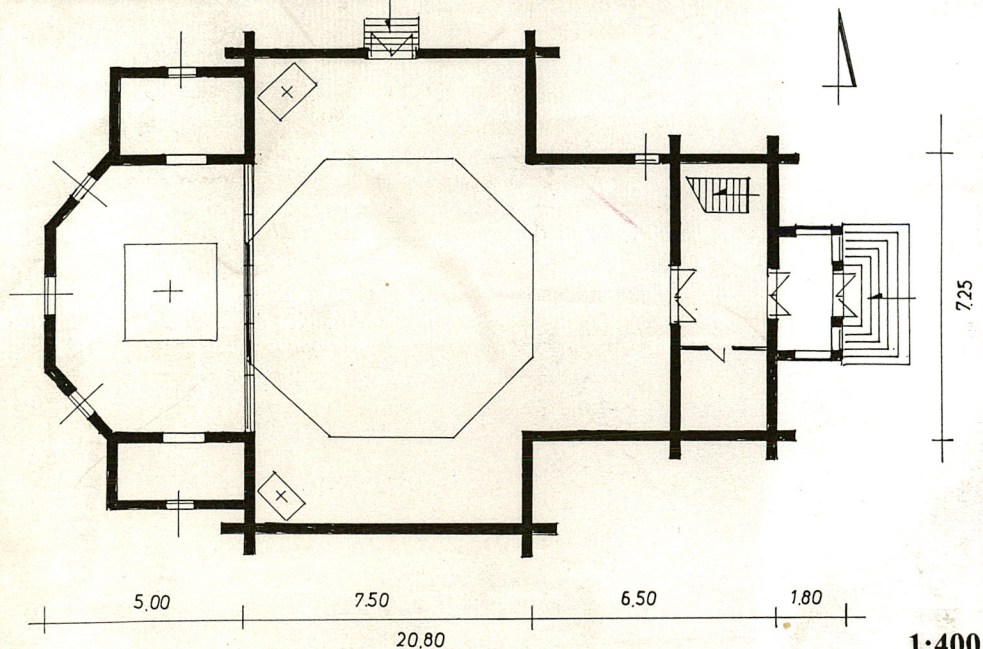
GŁADYSZÓW – d. cerkiew

Cerkiew w typie narodowego budownictwa ukraińskiego. Drewniana, konstrukcji zrębowej, wzniesiona na planie krzyża greckiego, z trójbocznym zamknięciem części prezbiterialnej, po której bokach dwie przybudówki zakrystyjne. Nad kwadratem w rzucie nawą wydatną kopułą ze ślepą latarnią, nad ramionami daszki dwuspadowe z baniastymi wieżyczkami z latarniami.

Podmurówka wysoka, wykonana z kamienia i betonu. Podwaliny z drewna iglastego, związane w węglach na zamek. Ściany wykonane w konstrukcji zrębowej, związane na obłap z wydatnymi ostatkami przechodzącymi górą w rysie podtrzymujące okap daszków okapowych. Elewacje ponad daszkami okapowymi szalowane deskami w układzie poziomym. Zrąb ścian malowany w kolorze ciemnobordowym, szalunek ścian w kolorze jasnobrązowym. Od frontu wejście główne osłonięte dwuspadowym daszkiem wspartym na czterech drewnianych słupach. Dodatkowe otwory wejściowe w zachodniej ścianie nawy i południowej ścianie prezbiterium. Wewnątrz ściany wybite w całości boazeriami deskowymi, bez polichromii. Otwory okienne przybudówek zakrystyjnych smukłe, prostokątne, z oknami dwuskrzydłowymi, mocowanymi w futrynach skrzynkowych obwiedzionych opaskami. Obramienia okienne malowane olejno w kolorze białym. Okna w ścianach nawy i prezbiterium zamknięte górą półkuliście z drobnokwaterowymi podziałami, lakierowane biało. Analogiczne, mniejsze okienka w ściankach kopuły. Otwór wejściowy do przedsionka-babiarca prostokątny, z futryną skrzynkową. Drzwi dwuskrzydłowe, deskoro-spągowe, obite klepkami. Pozostałe otwory prostokątne z drzwiami jednoskrzydłowymi, płycinowymi, mocowanymi w futrynach, lakierowanymi. Nad nawą sklepienie kopuły, ośmioboczne, wybite deskami. Nad pozostałymi częściami stropy płaskie deskowe. Podłogi deskowe na legarach. Dachy siodłowe, nad częścią środkową wysoka kopuła zwieńczona ślepą latarnią z baniastym hełmem. Na kalenicach dachu cztery wieżyczki zwieńczone baniastymi.

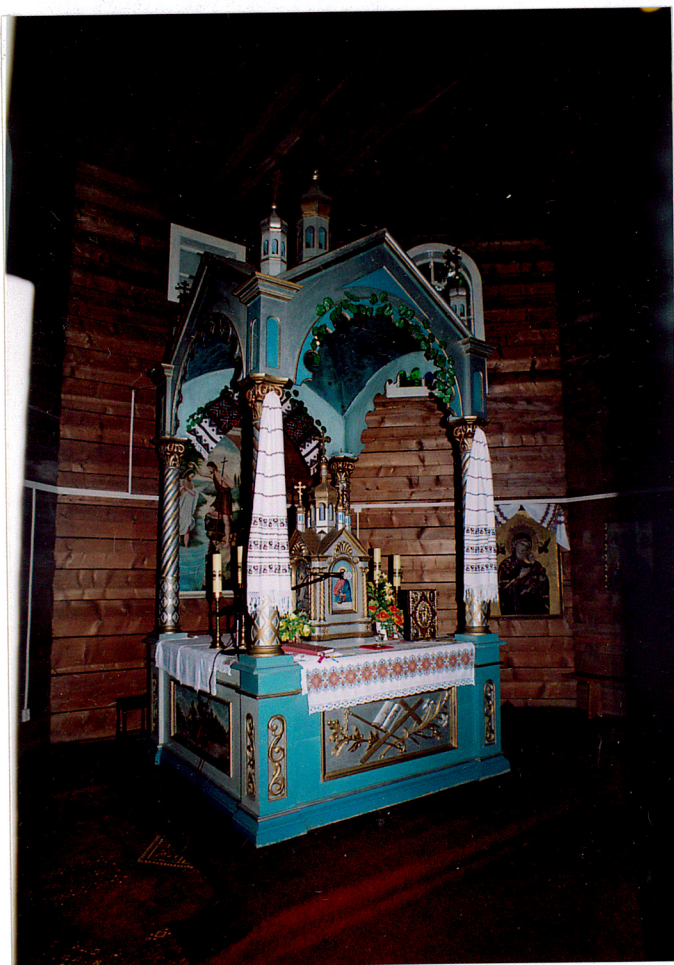
ołtarz w prezbiterium

Ołtarz w prezbiterium (presteł) o charakterze konfesji, rzeźbiony i polichromowany, pochodzący zapewne z 1938 r., z tabernakulum w formie świątyni na planie krzyża greckiego. Ołtarz boczny (lewy) - rokokowy z k. XVIII w., architektoniczny o skromnej nstawie flankowanej kolumnkami. W nim ikona Ukrzyżowania z XVIII w. Ołtarz boczny prawy - późnobarokowy z k. XVIII w., architektoniczny, z nadstawą flankowaną kolumnkami. W nim ikona z Pietą z tego czasu. W zwieńczeniu obraz Najświętszego Serca Jezusa.

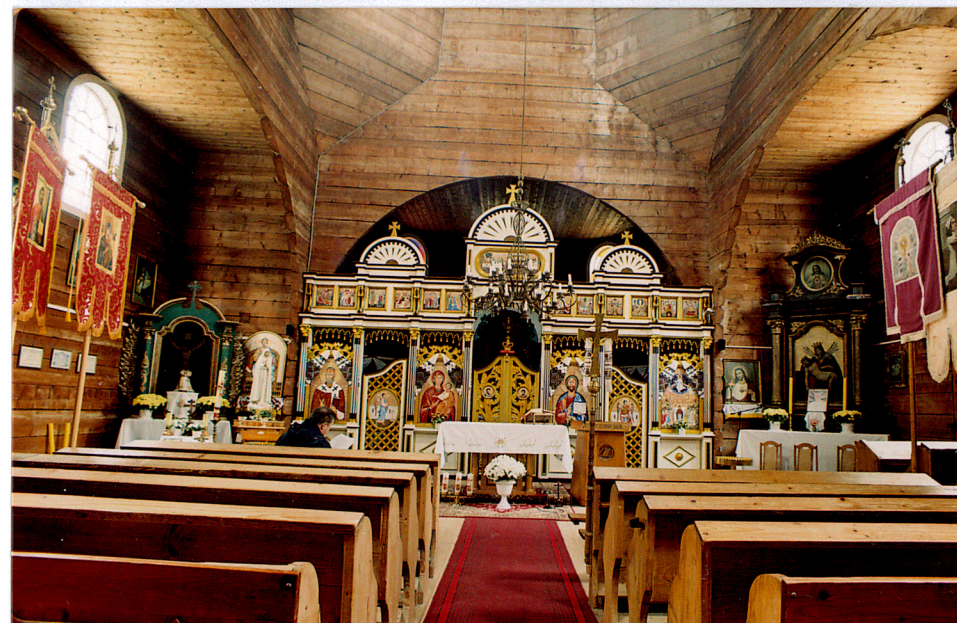
ikonostas

Ikonostas rzeźbiony, polichromowany, o cechach neobarokowych, współczesny (niekompletny), z rzędem dolnym ikon (chramowa św. Jana, ikona z wizerunkiem Zbawiciela, MB z Dzieciątkiem i patronem łemkowszczyzny Św. Mikołajem) oraz rzędem prazdników i ikoną z Ostatnią Wieczerzą nad carskimi wrotami.

Budowla w dobrym stanie. Ukończenia wymaga ikonostas.
Zniszczone ogrodzenie.

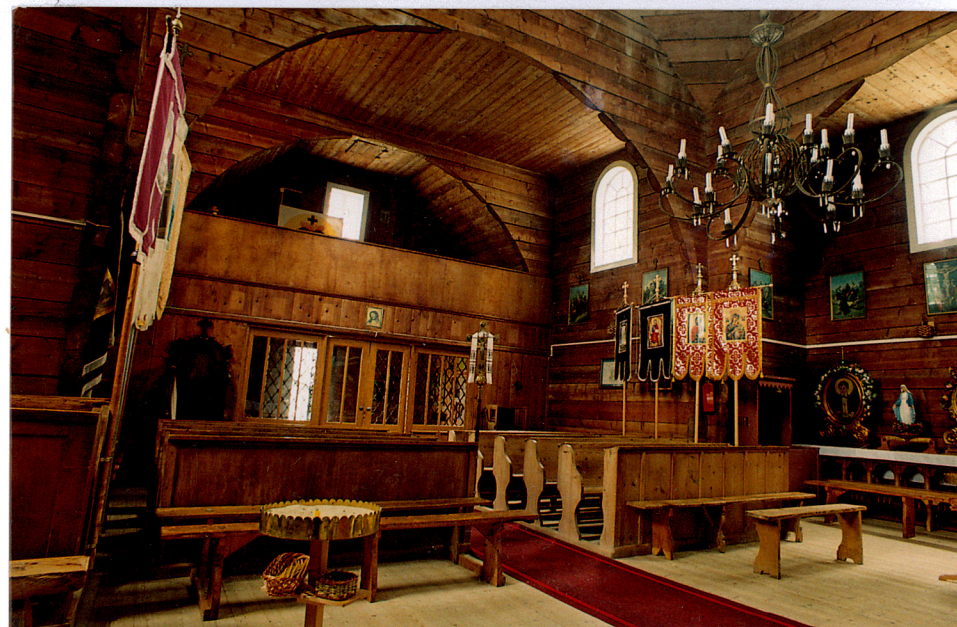
widok na
chór
muzyczny

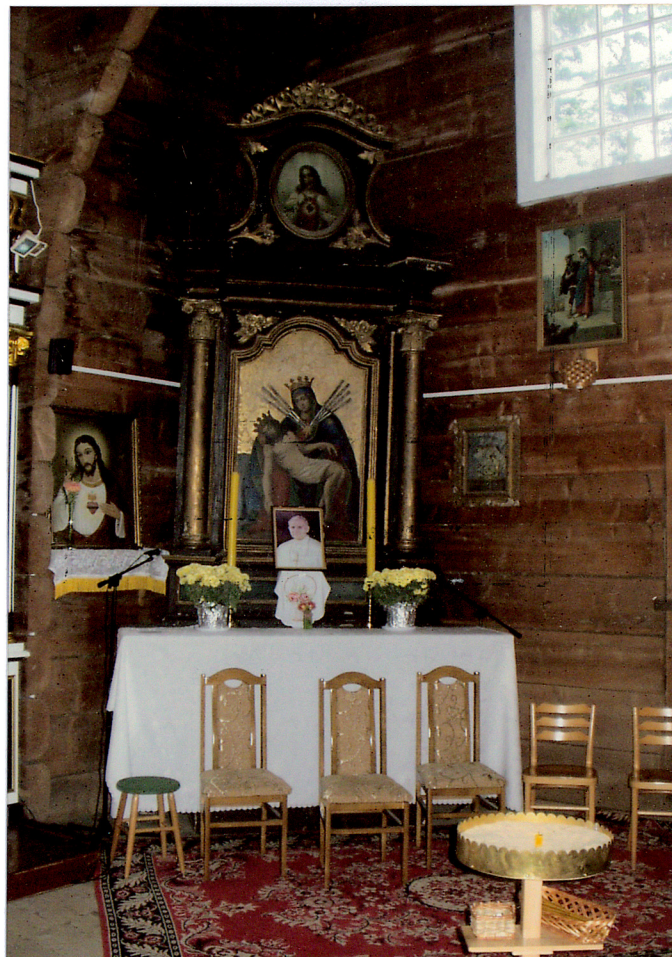
ołtarz boczny /lewy/

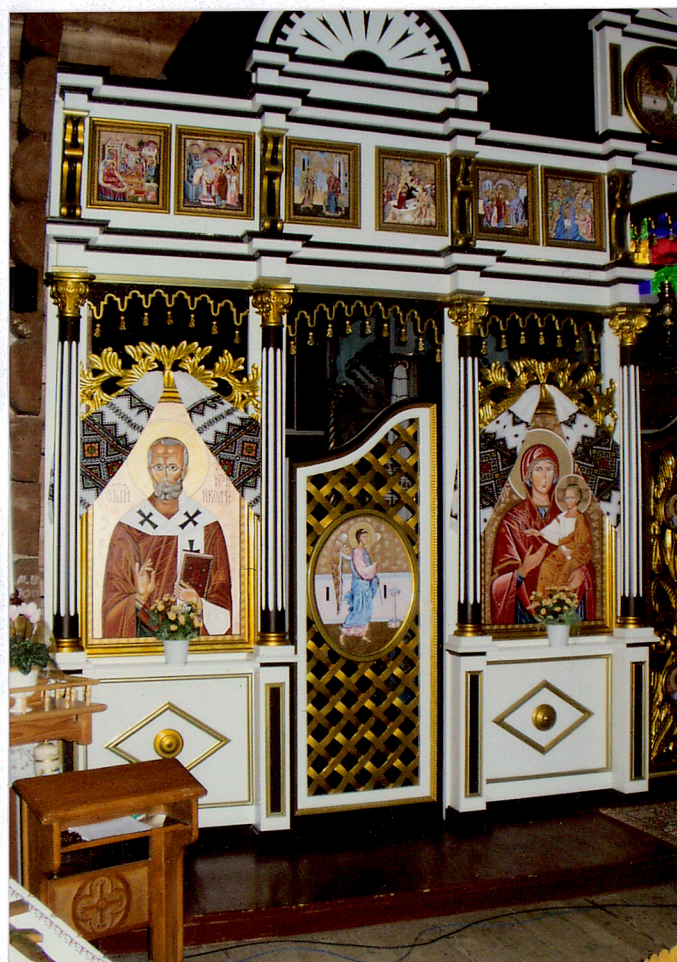
fragment ikonostasu

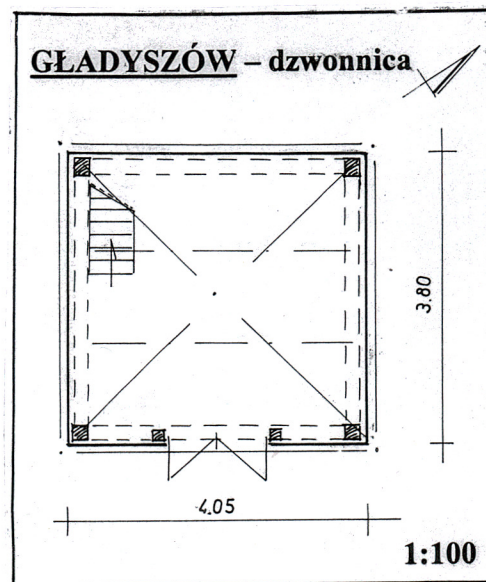
dzwonnica

Dzwonnica wolnostojąca, zbudowana po 1938 roku. Drewniana, konstrukcji słupowej, o ścianach pochyłych, szalowanych deskami przybijanymi w układzie pionowym. Kondygnacja dzwonowa wydzielona listwą okapową. W niej trzy arkadowe otwory. Dach namiotowy, pobity blachą. Nad przyziemiem strop deskowy, posadzka betonowa. Kondygnacja dzwonowa dostępna schodami drabiniastymi. Wejście od południa z otworem prostokątnym, w którym drzwi dwuskrzydłowe, deskowo-spągowe w futrynie.
