CERKIEW par. gr.-kat. p.w. Opieki NPMarii.

1871 r.

H A Ń C Z O W A

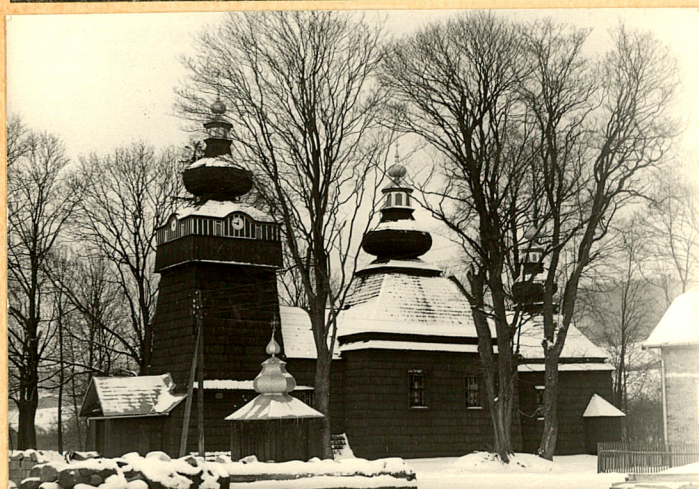
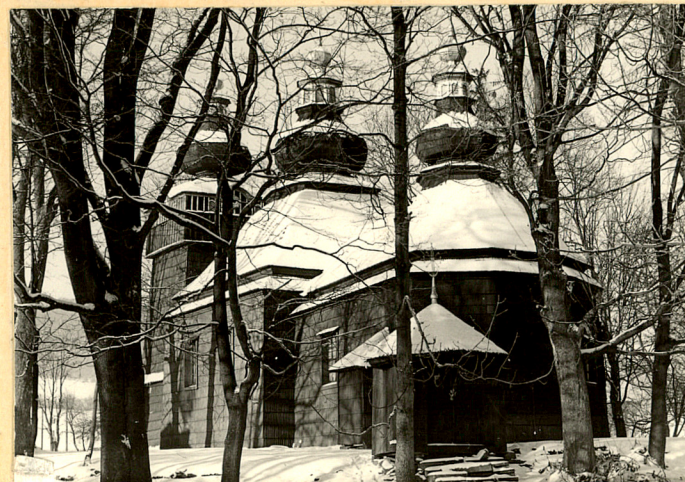
Uytuowanie w pñ. części wsi, między drogą do Uścia a rzeką Ro-
pą. Wśród zabudowy mieszkalnej, na terenie płaskim. Orientowana,
otoczona kręgiem drzew. Od strony pd.wsch i pd.zach. 2 bramki*
z dawnego ogrodzenia, drewniane, służące obecnie jako składziki.

Materiał i konstrukcja. Cerkiew drewniana na podmurówce z kamie-
nia łamanego na zaprawie glinianej. Ściany konstrukcji zrębowej,
z wyjątkiem wieży nadbudowanej nad babińcem z poprzedzającym ją
przedsionkiem i przybudówki przy zakrystii, które konstrukcji słu-
powej. Zewnątrz całość ścian i dachy opierzone gontem, z wyjąt-
kiem deskowanego przedsionka. Cebulki w zwieńczeniach obite blachą,
podobnie jak latarnie pod nimi. Wewnątrz podłogi białe, ściany bez
ostatków, w prezbiterium i nawie sufity deskowe z szerokimi zrębo-
wymi fasetami. W babińcu sufit bez fasety, deskowy. W przedsionku
sufit najniższy prostą fasetą skośną łączący się z nieco wyższym
sufitem w części przedsionka pod wieżą, oba deskowe. Wnętrze malo-
wane klejowo na podklejonym płótnie. Okna pojedyncze, stałe; kraty.
Drzwi deskowe, do babińca podwójne.

Plan wydłużony. Każda część w rzucie zbliżona do kwadratu, z wyjąt-
kiem prostokątnego prezbiterium i zakrystii wydzielonej za nim,
której naroża zewnętrzne ścięte. Przyzakrystii od strony pd. mały
ganeczek nad wejściem. Nawa szersza od prezbiterium. Niewielki ba-
biniec, nad którego zach. częścią nadbudowana wieża. Przed babińcem

- w przestrzeni pod wieżą i w dobudówce na osi - przedsionek. Bryła
addycyjna, każda część wydzielona wielkością i odrębnym dachem.
Ściany prezbiterium, nawy i babińca niemal równej wysokości z nie-
wielką dominacją nawy. Babiniec i prezbiterium kryte dachami kale-
nicowymi, w które wbudowany potężny dach brogowy kryjący nawę. Na-
wiązuje do niego lekko wypiętrzający się dach nad zakrystią i prez-
biterium; wszystkie uskokowe dwukondygnacyjne z gzymsem. Wieża kryta
dachem brogowym. Na wieży, nawie i prezbiterium zwieńczenia w posta-
ci cebulastych hełmów z latarniami ślepy, cebulkami i krzyżami
prawosławnymi na półksiężyczach. Przesionek na osi przed wieżą kryty
dachem dwuspadowym łączącym się z pulpitem daszkiem dolnej partii
wieży. Ganeczek przy zakrystii kryty daszkiem pulpitem czterospa-
dowym. Przy wieży i babińcu szeroki fartuch, do którego nawiązuje
wąski daszek pulpitem obiegający trzon wieży w 1/3 wysokości.

Gzysy podokapowe profilowane, najniższy rząd gontów przy nawie,
prezbiterium i zakrystii wycięty w zęby. Okna prostokątne z daszka-
mi okapowymi. Otwory wejściowe prostokątne. Izbica wieży deskowana,
pionowo listwowana i malowana nieb.-biało. W każdej ścianie w gór-
nej partii atrapa zegara między 2 świetlikami.
