WILLA - d. DOM DYREKTORA KOPALNI „SIERSZA”

1907 - 1910

TRZEBINIA - SIERSZA

11. Zdjęcia, rzut, przekrój, sytuacja, orientacja

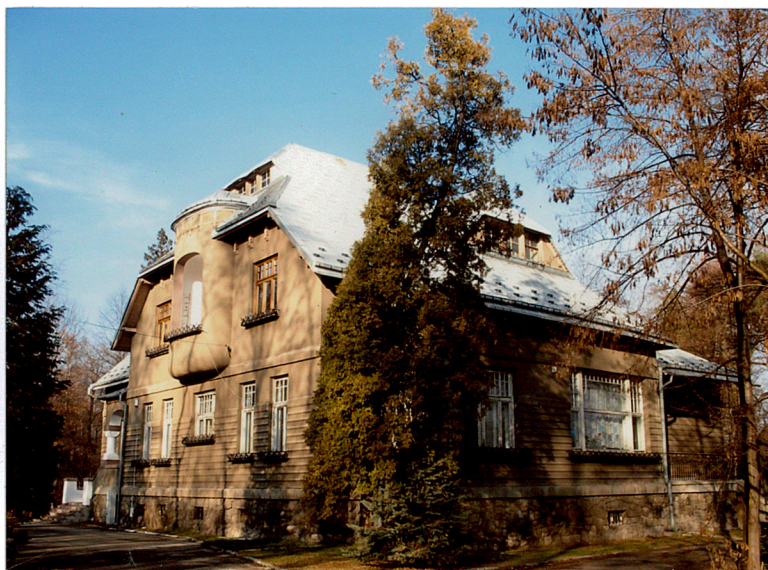
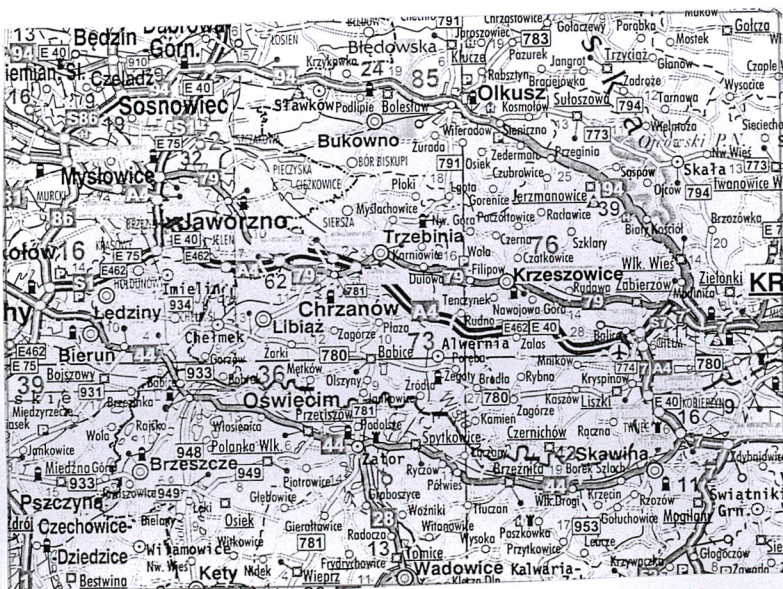
Rzut: Willa wznosi się na planie nieregularnym, zbliżonym do kwadratu, ożywionym wykuszami, wnękami i tarasami. Układ wnętrz trzytraktowy z salonem w osi skrajnej północno – zachodniej.

Bryła: Budynek piętrowy, o malowniczej, rozczłonkowanej bryle, o niesymetrycznym ukształtowaniu elewacji. Od pd.-zach. w osi środkowej elewacji wykusz, w osi skrajnej pn. wnęka i podcień wejściowy. Od . pn. taras. W elewacji pn. – wsch. trójboczny ryzalit. W elewacji pd. podcień wejściowy. Budynek nakryty dachami cztero i dwuspadowymi, naczółkowymi o zróżnicowanych wysokościach kalenic.
