1. Obiekt

SPICHLERZ w zespole dworskim

S I E R C Z A

11. Zdjęcia, plan sytuacyjny, rzuty

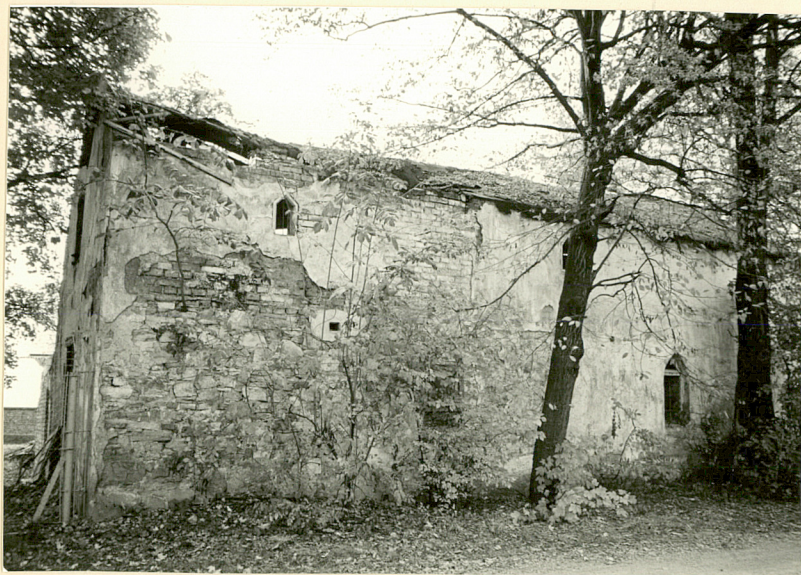
Spichlerz zbudowany na rzucie wydłużonego na osi wschód - zachód prostokąta. Jednotraktowy. Wnętrze podzielone ścianą poprzeczną na dwa równej długości pomieszczenia, nieskomunikowane ze sobą, dostępne odrębnymi dla każdego z nich wejściami od południa. Nadto wejście do budynku umieszczone w osi środkowej ściany zachodniej. Wzdłuż południowej ściany wnętrza zachodniego, schody prowadzące na podstrysze. Spichlerz ujęty od południa ścianami zewnętrznymi dawnej przybudówki, zbudowanej na planie prostokąta, nieco dłuższej, wysuniętej ku zachodowi, z wejściem po stronie wschodniej.

Budynek o prostej, kubicznej bryle. Jednokondygnacyjny, z użytkowym, gospodarczym poddaszem. Nakryty dwuspadowym dachem, z wysuniętymi nieznacznie okapami, wspartymi na ozdobnie zaciosanych końcówkach krokwi. Elewacje gładkie, pozbawione artykulacji i detalu architektonicznego; w północnej, od strony dziedzińca, pary okien i otworów podstrychowych rozmieszczone w mijających się osiach, w południowej układ otworów wejściowych w przyziemiu i otworów okiennych w górnej partii ściany niesymetryczny. Elewacja wschodnia i zachodnia jednoosiowe, wyznaczone przez okna /od wsch./ oraz okno i drzwi /od zach./.

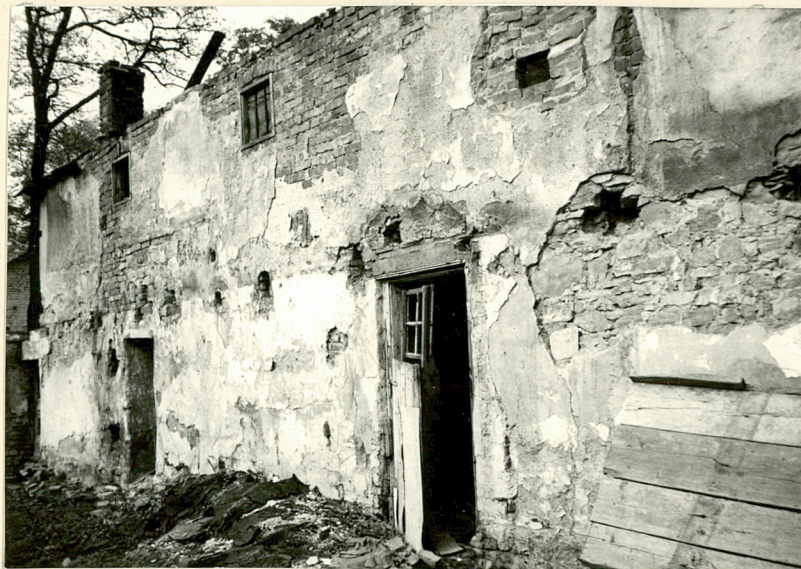
- 1. ściana południowa
- 2. elewacja wschodnia
- 3. elewacja zachodnia

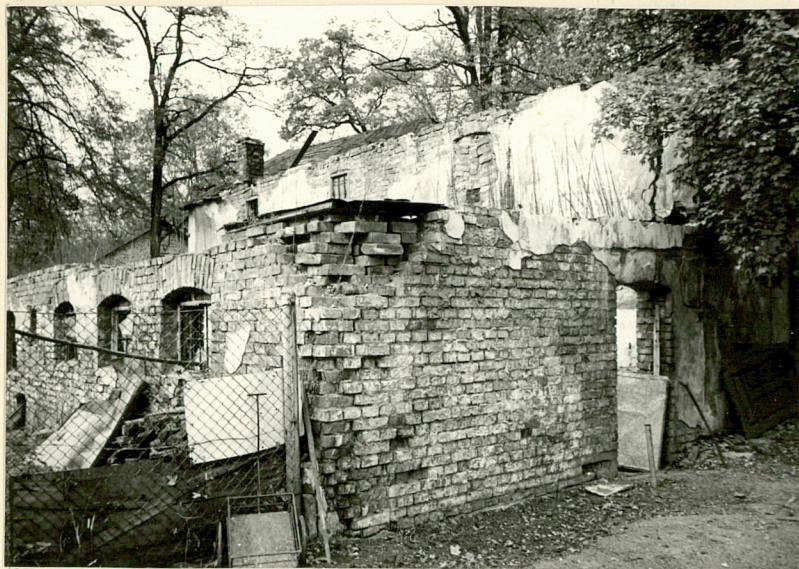
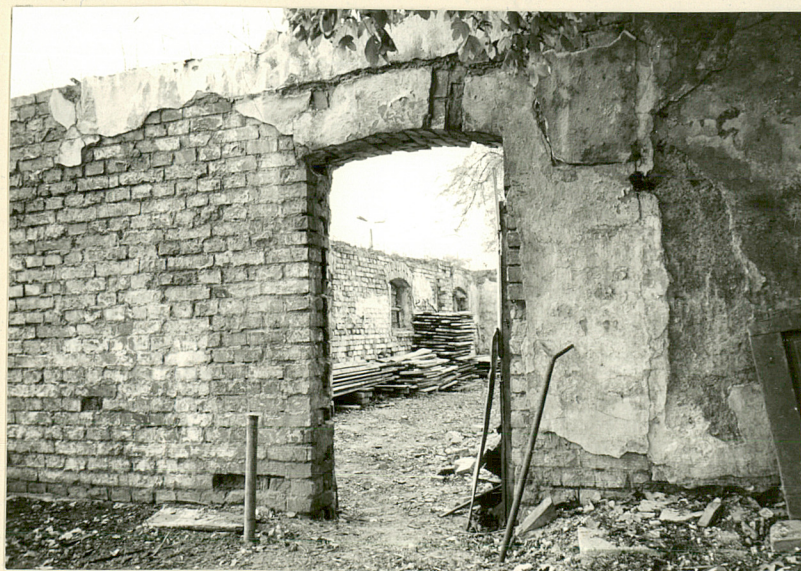
Dobudówka nakryta pierwotnie dachem pulpitem, ze spadkiem ku południowi.

- 1-2. przybudówka do spichlerza od strony południowej
i wschodniej
3. okno w ścianie północnej
4. drzwi w elewacji zachodniej
