KARTA EWIDENCYJNA ZABYTEKÓW
ARCHITEKTURY I BUDOWNICTWA

BUDYNEK MIESZKALNY - KAMIENICA Rynek nr 19

XVI - XIX w.

TARNÓW

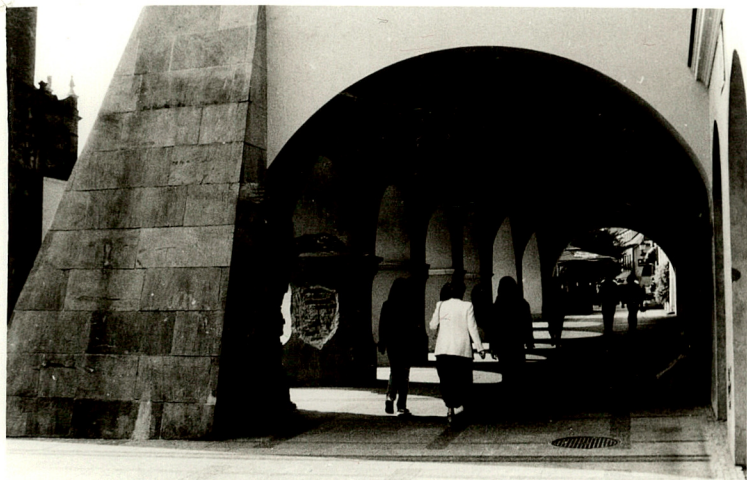
podcień

Elewacje budynku. Elewacja frontowa (od rynku) dwuczęściowa, z wysuniętą częścią zachodnią, z podcieniem. Podcień o dwu arkadach o półkolistym wykroju, wspartych pośrodku na filarze o ściętych narożnikach. Od strony wschodniej masywna szkarpa, oprawiona płytami piaskowca. Kondygnacja parteru i piętra tej części tynkowana gładko, białkowana. W niej od południa dwa otwory okienne prostokątne, o profilowanych obramieniach, z oknami skrzyżkowymi, dwuskrzydłowymi, czteropolowymi. Analogiczne okienko od strony wschodniej tej części. Kondygnacja piętra II dzielona szerokimi gzymsami profilowanymi w okładzinie, z ceglany, starannie spoinowanym licem. W niej od frontu dwa małe okienka o spłaszczonych łukach odcinkowych w nadprożach. Analogiczne okienko od strony wschodniej tej części. Nad kondygnacją II szeroka, neorenesansowa attyka ujęta profilowanymi gzymsami, osłoniętymi dachówką z rytmicznie rozmieszczonymi jednolalkowymi półtralkami. W zwieńczeniu sterczyny o szerokich postumentach, zakończone rodzajem namiotowych daszków. W obrębie attyki taras widokowy. Elewacja części wschodniej budynku dwuczęściowa, czteroosiowa, o detalu architektonicznym neorenesansowym. W kondygnacji parteru dwie arkady o półkolistym wykroju, czasowo zablendowane. Płaszczyzna tej części elewacji tynkowana gładko.

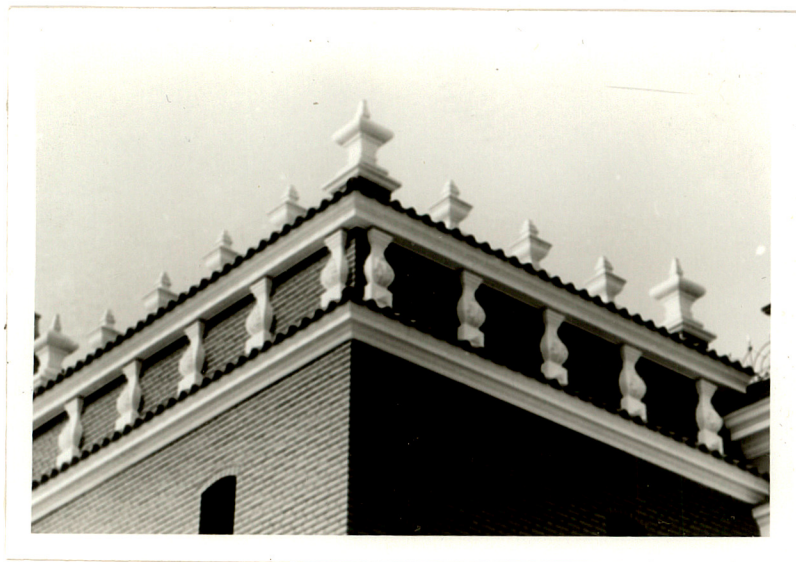
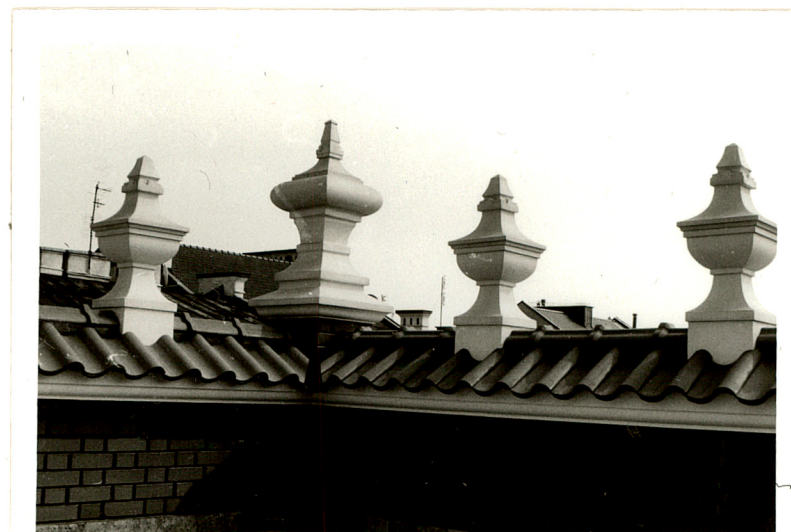
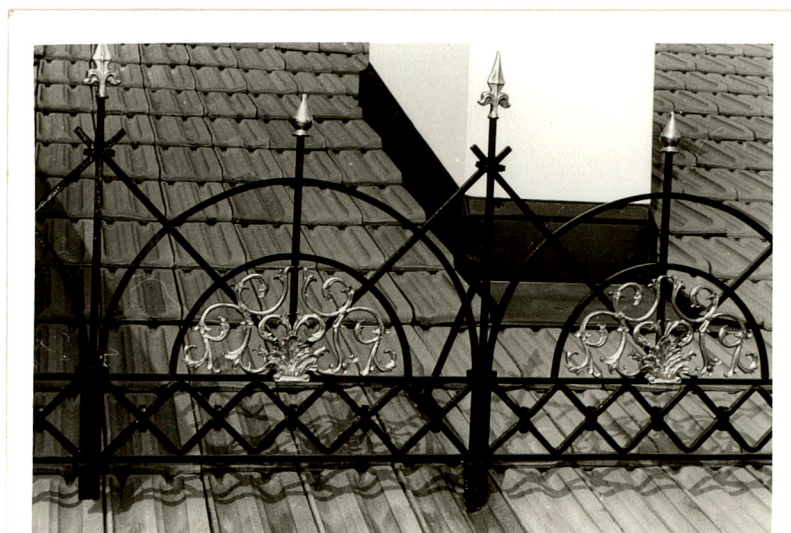
detal architektoniczny elewacji

Kondygnacja piętra tej części elewacji frontowej wydzielona profilowanym, okutym gzymsem działowym. W niej trzy prostokątne otwory okienne, szklone taflowo, o neorenesansowych obramieniach, flankowanych pilastrami. W partiach nadprożnych podtrzymują one wydatne belkowania. W podokiennikach ujęte gzymsowaniami z wyprofilowanymi płycinami. Analogicznie opracowane otwory okienne kondygnacji piętra II, zwieńczone niską ścianką kolankową z małymi otworami wentylacyjnymi poddasza i szerokim, występującym gzymsem koronującym.

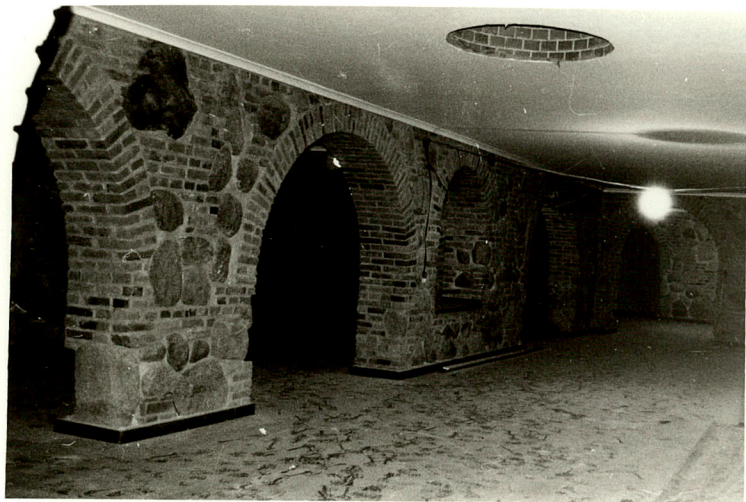
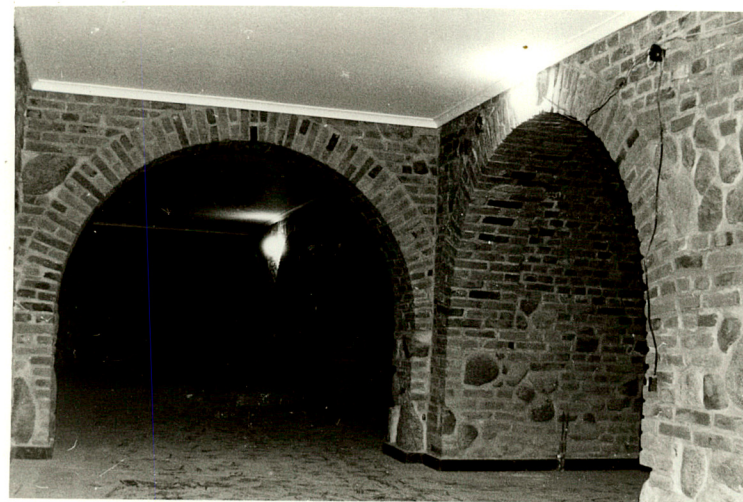
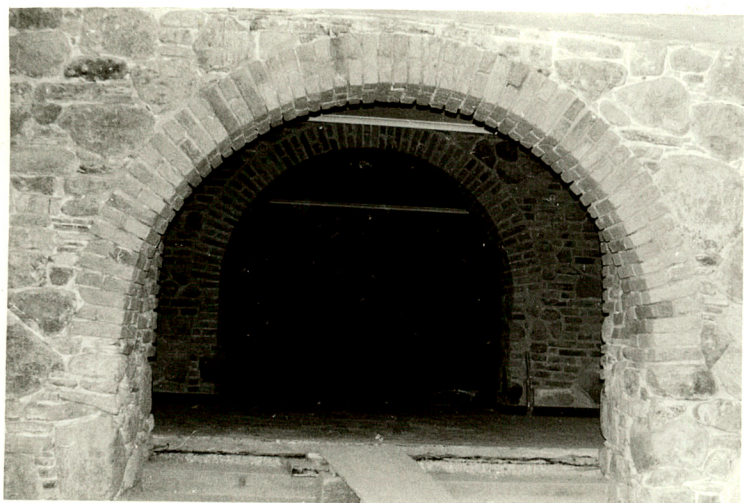
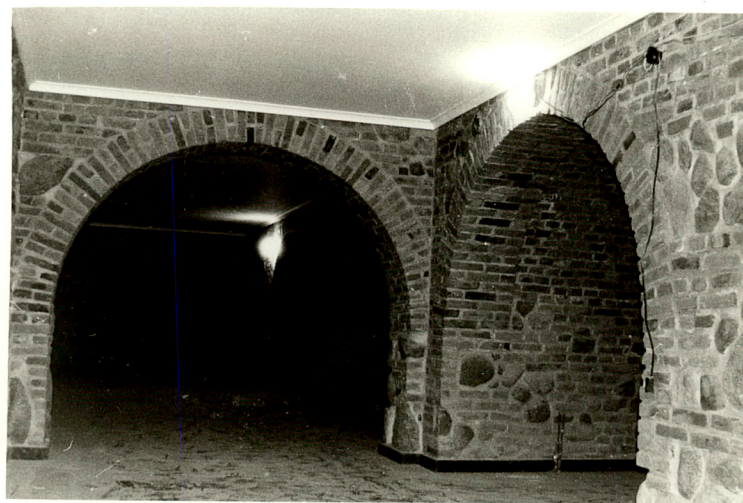
piwnice

Ławy fundamentowe budynku wykonane z kamienia, podbite betonem. Mury piwnic mieszane, o wątkach ceglanych i kamiennych. W większości z licem uzupełnionym podczas trwającego obecnie remontu. Komory piwniczne pod częścią południową i północną budynku nakryte sklepieniami kolebkowymi ceglany. Pod częścią środkową (dziedzińcem) strop płaski, masywny, otynkowany. Mury kondygnacji naziemnych murowane z cegły na zaprawie wapienno-piaskowej, tynkowane, w stanie surowym. Nad kondygnacjami naziemnymi stropy płaskie, masywne. Posadzki we wszystkich pomieszczeniach betonowe. Pomieszczenia we wszystkich kondygnacjach otwarte dużymi arkadami o półkolistych wykrojach. W kondygnacji I i II piętra rodzaj galerii, nakrytej górami świetlikiem o metalowo-szklanej konstrukcji. W pomieszczeniach frontowych (południowych) budynku nad pomieszczeniami stropy masywne z podciągami, wspartymi częściowo na kolumnach betonowych doryckich. Otwory w tej części pomieszczeń prostokątne. Dachy budynku dwuspadowe, tzw. stropodachy kryte blachą. Klatki schodowe ze schodami betonowymi.

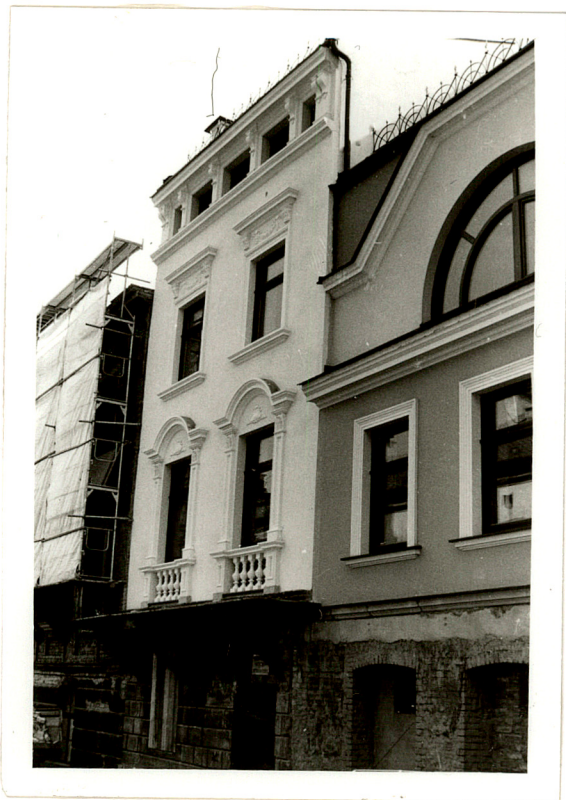
elewacje od ul. Kapitulnej

Elewacje dawnym oficyn od strony ulicy Kapitulnej prze komponowane, z detalem architektonicznym neobarokowym. Elewacja dwuczęściowa, odpowiadająca podziałem dwóm oficynom stojącym na działce. Część wschodnią elewacji wyższa, dwuosiowa. W kondygnacji parteru tynkowana, z rowkami boniowania, otworem okiennym i wejściem o wykrojach prostokątnych. W kondygnacji I i II piętra tynkowana gładko i białkowana. W piętrze I dwa otwory okienne prostokątne, typu porte-fenetre w profilowanym obramieniu, z półkolistymi gzymsami w nadprożu. W kondygnacji II piętra otwory prostokątne, z masywnymi podokiennikami i gzymsami odcinkowymi na konsolkach w nadprożach okien. Wysoka ścianka kolankowa wydzielona gzymsami, z pięcioma małymi prostokątnymi otworami okiennymi rozdzielonymi konsolami, podtrzymującymi wysunięty gzyms koronujący o bogatym profilu. Część zachodnią elewacji trzyosiowa, o skromniejszym opracowaniu detalem architektonicznym. Kondygnacja parteru z trzema otworami wejściowymi (zablendowanymi) o łukach odcinkowych w nadprożach. Kondygnacja o licu ceglanym, nie wyprawionym. Kondygnacja I piętra tynkowana gładko, opracowana kolorystycznie. Wydzielona profilowanymi gzymsami działowymi, okutymi. Otwory okienne prostokątne o profilowanych obramieniach z masywnymi podokiennikami. Okna jednoskrzydłowe szklone taflowo. W kondygnacji II piętra ogzymsowany trapezowaty przyczółek, w którym duże półkolistie okno o drobnych podziałach. Po bokach odcinki stropodachu, okute i otoczone ozdobną, kutą balustradką metalową.

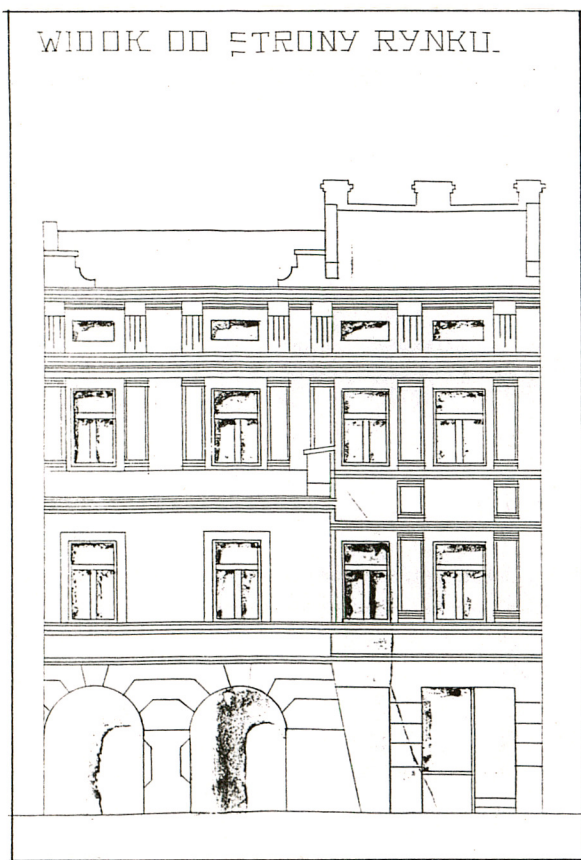
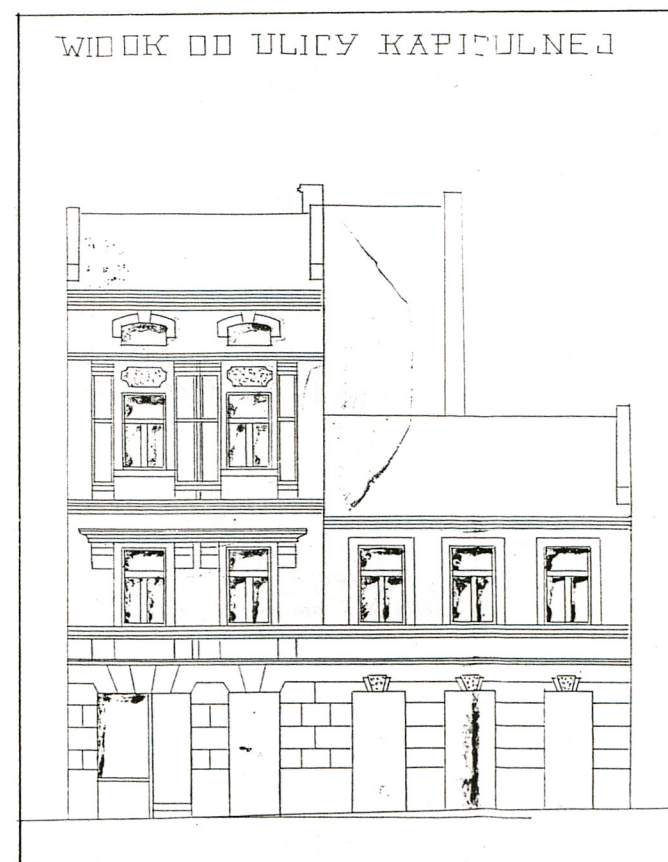
plany architektoniczne budynku z 1918 r.

Projekty przebudów oficyn i kamienicy przygotowali inżynierowie Maksymilian Einhorn i Franciszek Hackbeil.
