KOŚCIÓŁ PARAFIALNY p.w. Św. KLEMENSA

WIELICZKA

11. Zdjęcia,

1. Miejscowość	2. Obiekt (nazwa jak w karcie)	3. Zawartość wkładki (nazwa materiału uzupełniającego)
WIELICZKA	KOŚCIÓŁ PARAFIALNY p.w. Św. KLEMENSA	c.d. poz. 13; Opis. Fotografie dodatkowe.

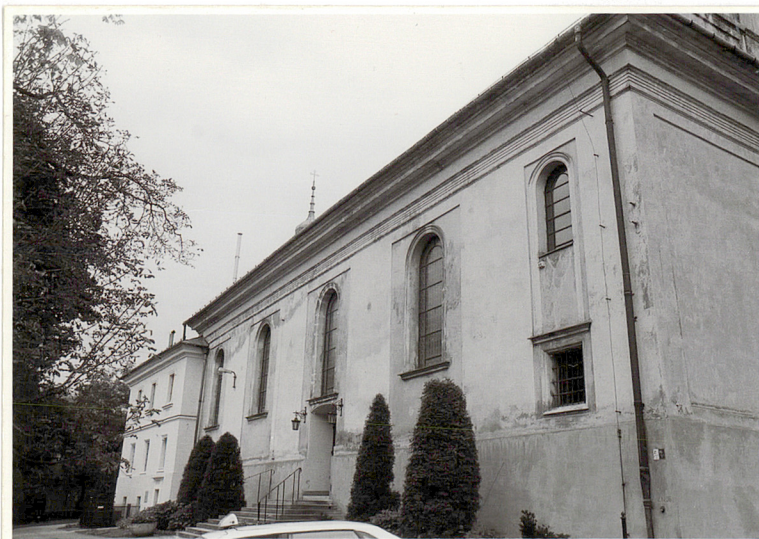
1. Elewacja północna
2. Prezbiterium od wschodu
3. Widok od południowego - wschodu
