Nr **MAŁOPOLSKIE**  
11942

**BOŻNICA**  
1305/11

poł. w. XVIII

**WIELICZKA**

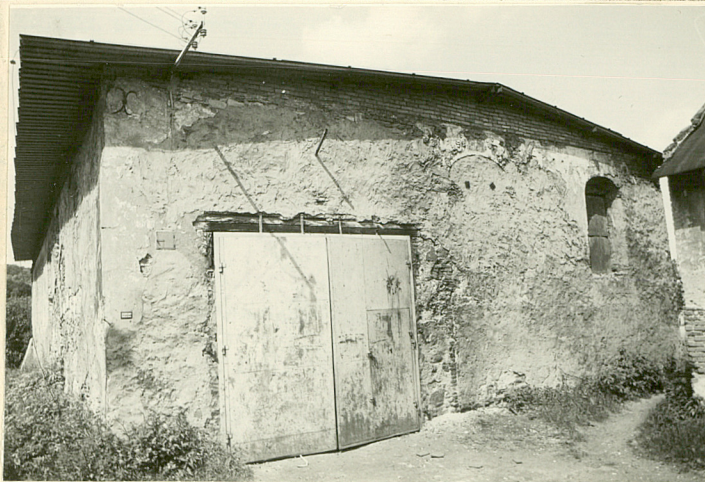
1. widok ogólny od wsch., 2. widok  
wnętrza od zach., 3. rzut 1:200,  
4. plan sytuacyjny 1:5000 (zazna-  
czona granica Klasna i Wieliczki)

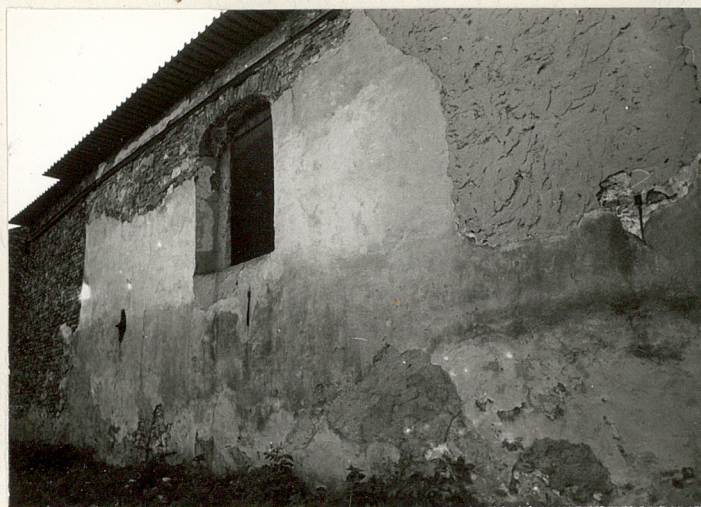
6

5. Elewacje ożywione arkadowymi otworami okiennymi (częściowo zamurowanymi), roz-mieszczonymi symetrycznie: w elewacjach krótszych (wsch. i zach.) po trzy, w dłuższych (pn. i pd.) po cztery. Przy narożnikach pd.-zach i pn.-zach ni-skie szkarpy (wtórnie dobudowane). Elewacja wsch. zniekształcona przez prze-bicie szerokiego wjazdu; zachowane okno pn., oba pozostałe zamurowane; nad ok-nem środkowym reszta dekoracji sztukatorskiej. Elewacja zach. z zachowanymi o-boma oknami skrajnymi i zamurowanym środkowym. Elewacja pn. z zachowanym oknem 2-gim od wsch. i zamurowanymi pozostałymi; z okna wsch. zachowany węgar zach. i fragment łuku (w związku z całkowitym przemurowaniem wsch. części ściany). Elewacja pd. z wnęką w miejscu okna 2-go od wsch. i całkowicie zamurowanymi po-ostałymi oknami; pod 2-gim oknem od wsch. zamurowany otwór z łukiem ceglanym o łuku odcinkowym.

5. widok ogólny od pd., 6. widok od pn.-zach. na elewację pn., 7. widok wnętrza od wsch., 8. fragment dekoracji sztukatorskiej nad środkowym oknem w elewacji wsch., 9-10. fragmenty dekoracji malarskiej z inskrypcją hebrajską (wnętrze, ściana zach.) Wzór ODZ 1978 r.

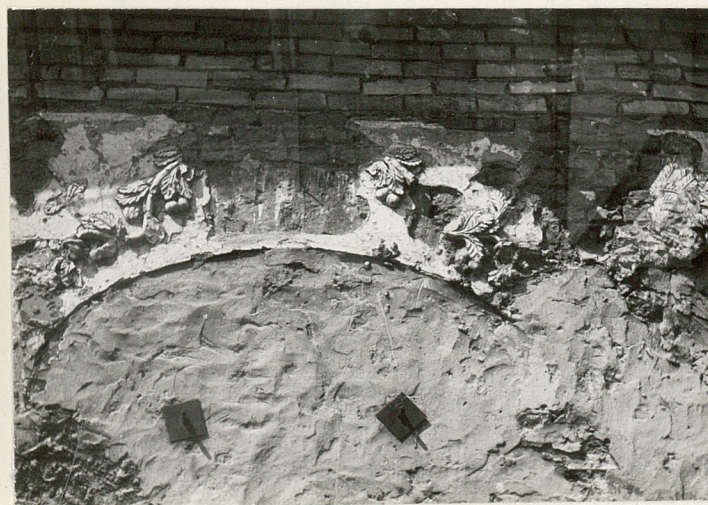
8

6. Wnętrze jednoprzestrzenne; czytelne rozmieszczenie otworów.
7. Wyposażenie. W elewacji wsch. nad oknem środkowym reszta dekoracji sztukator-skiej, barokowej, poł. w. XVIII: wić roślinna z liśćmi i kwiatami. We wnętrzu fragmentarycznie zachowane tynki z pozostałościami polichromii, w. XIX/XX: na ścianie zach. (pod oknem pd.) pas ornamentalny na wysokości 1,50 - 1,70 m z napisem hebrajskim; na ścianie pd. (w części środkowej) fragment obramienia płyciny o motywach roślinnych (dekoracja patronowa).

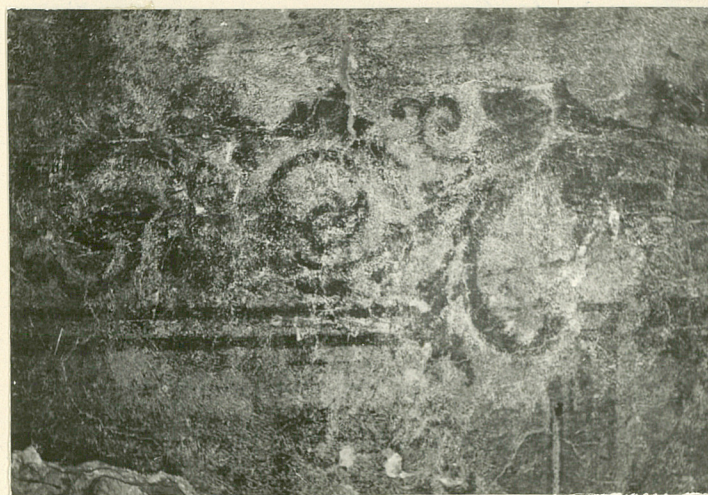
10 - 12. fragment dekoracji malarskiej z motywami ornamentálnymi (wnętrze, ściana pd.)
