1. Obiekt

OFICYNA ZACHODNIA W ZESPOLE STAREJ WARZELNI "TURÓWKA"

3. Miejscowość

WIELICZKA

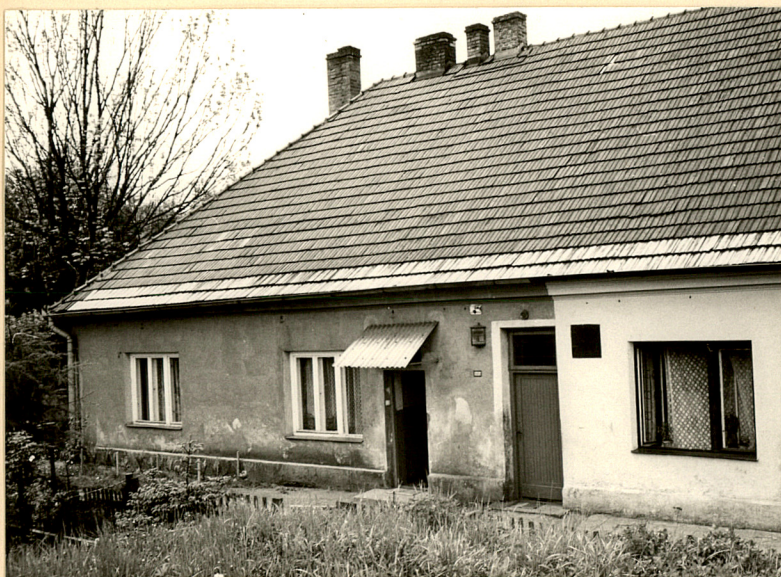
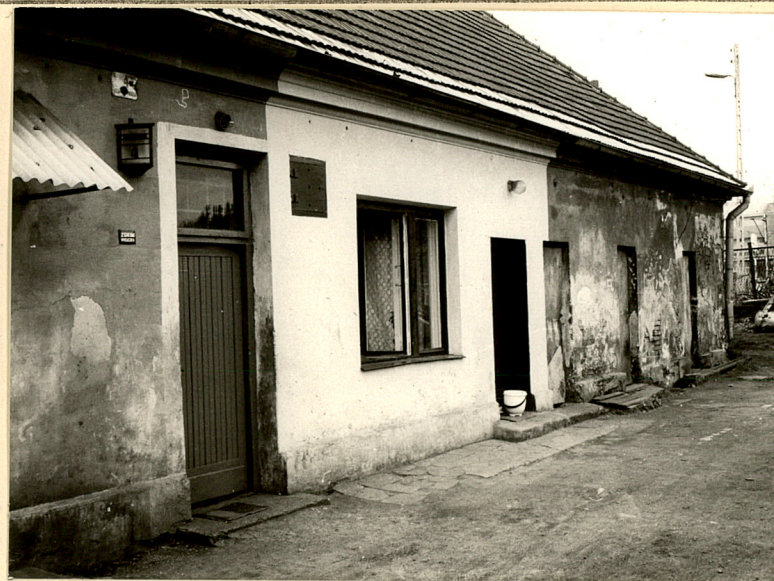
11. Zdjęcia, plan sytuacyjny, rzuty

Elewacja frontowa (wsch): parterowa, tynkowana, 9-osiowa, z cokołem i skromnym gzymsem podokapowym. W osi pierwszej, drugiej i trzeciej okna prostokątne, trój- i skrzydłowe i trójpółowe. W pozostałych osiach drzwi współczesne, jednoskrzydłowe. Para pd. z nadświetlem.

Elewacja boczna (pn.): parterowa, tynkowana, trójosiowa, z cokołem i gzymsem jak na elew. wsch. W osi wsch. małe okno w kształcie prostokąta leżącego. W pozostałych osiach drzwi jednoskrzydłowe współczesne.

Elewacja tylna (zach.): parterowa, tynkowana, siedmioosiowa, z cokołem i gzymsem jak na elewacjach poprzednich. W osi pn. okno jak na elewacji pn., w osi trzeciej i czwartej od pd. wąskie okna jednoskrzydłowe. W pozostałych osiach okna jak na elewacji wsch.

Elewacja boczna (pd.): parterowa, tynkowana, z cokołem i gzymsem j.w. Wcześniej zach. okno jak na elewacji wsch.
