KARTA EWIDENCYJNA ZABYTKÓW ARCHITEKTURY I BUDOWNICTWA

Nr
12009

KOŚCIÓŁ PARAFIALNY pw. ŚW. WOJCIECHA

MODLNICA

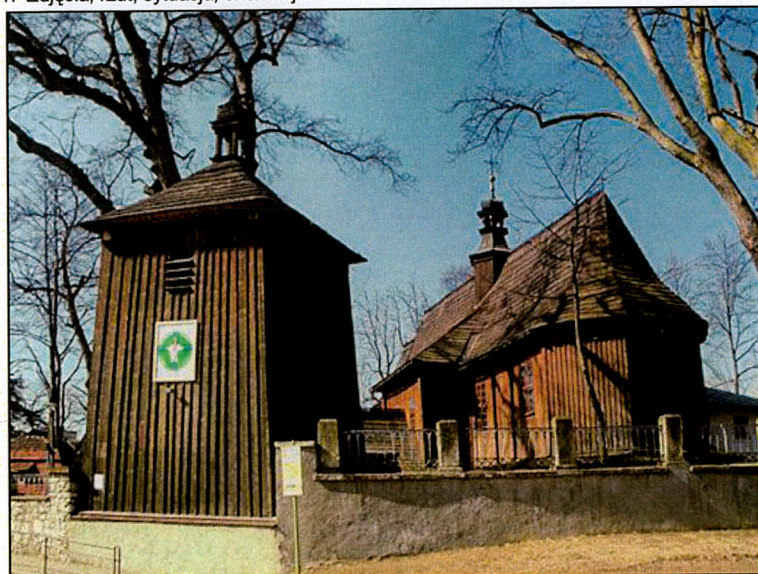
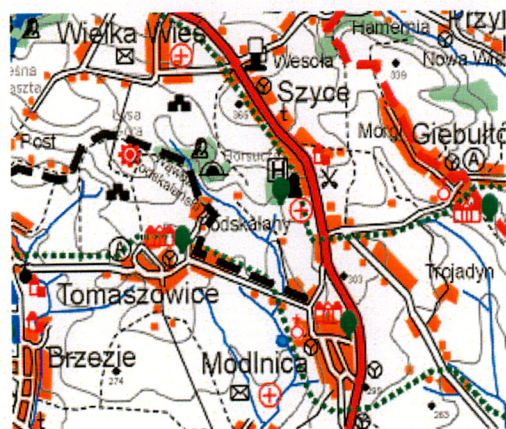
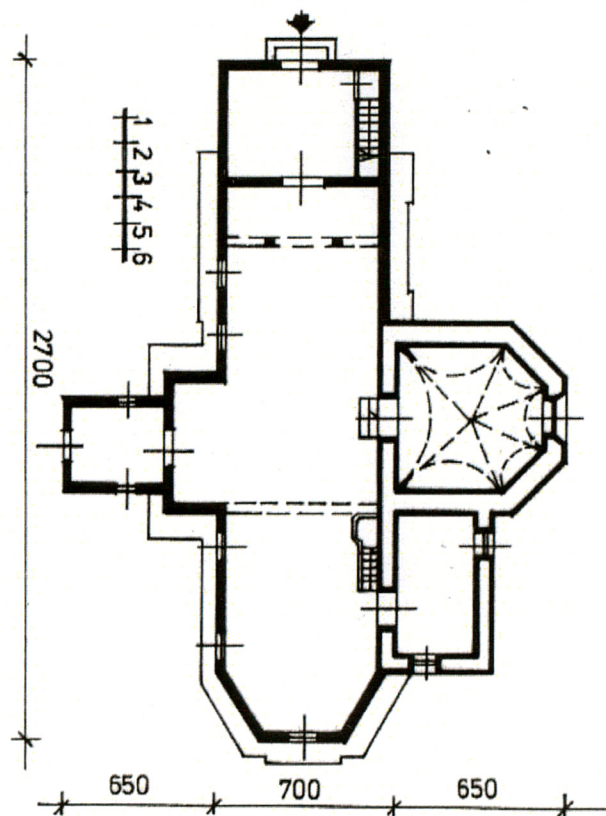
11. Zdjęcia, rzut, sytuacja, orientacja

Rzut: orientowany, na rzucie zbliżonym do krzyża łacińskiego, jednonawowy, pierwotnie z transeptem.. Od strony pn. kaplica na rzucie prostokąta, zamknięta trójbocznie. Do kaplicy i do prezbiterium przylega prostokątna, murowana zakrystia. Od strony południowej, do krótkiego ramienia dawnego transeptu przylega kwadratowa kruchta. Nawa na rzucie prostokąta z kwadratowym, trójbocznie zamkniętym prezbiterium i poprzedzona prostokątnym przedsionkiem zachodnim na osi, w którym mieszczą się schody prowadzące na chór. W nawie wydzielony prostokątny chór.

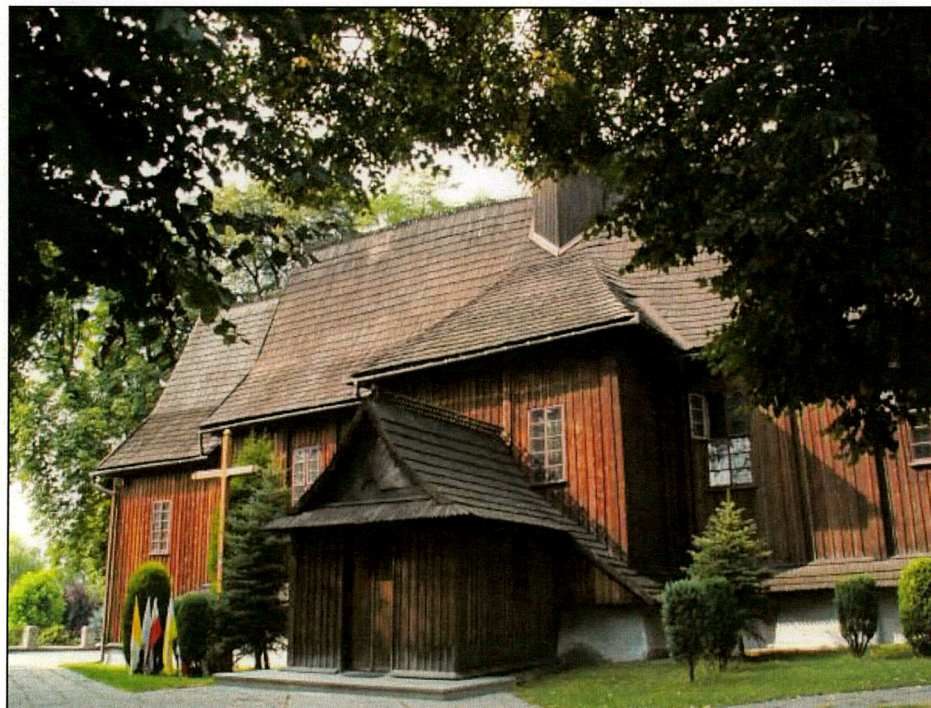
Fot. 1

1. Elewacja boczna
2. Elewacja od wejścia
3. Elewacja boczna: kaplica i zakrystia
4. Elewacja boczna: prezbiterium i kruchta
5. Elewacja od strony prezbiterium
6. Sygnaturka
7. Krucyfiks w kaplicy
8. Widok na ołtarz główny
9. Polichromia na stropie w kościele
10. Polichromia w kaplicy
11. Polichromia w kaplicy
12. Polichromia na chórze
13. Portal wejściowy
