1. Obiekt

STAJNIA w zespole dworsko-parkowym

3. Miejscowość

KLECZA GÓRNA

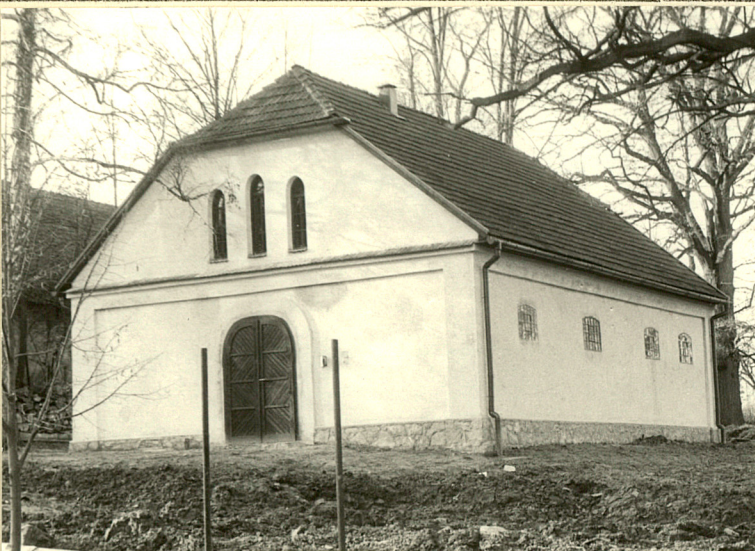
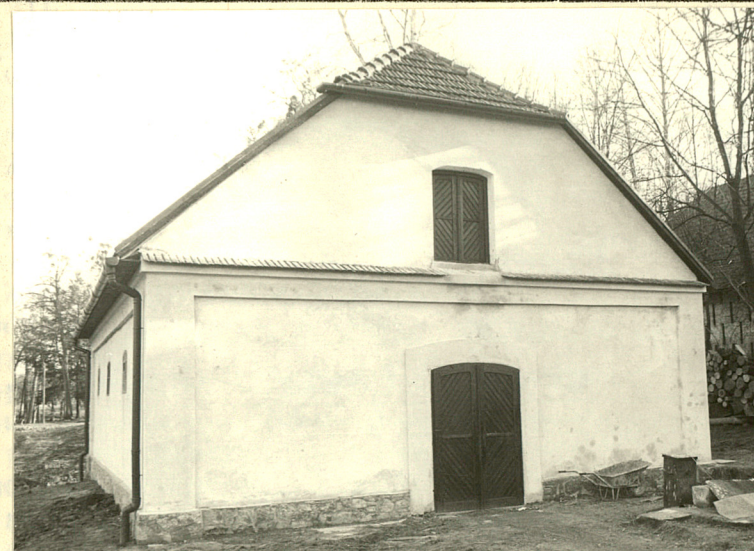
Materiał, konstrukcja, technika. Stajnia murowana z cegły, tynkowana. Posadowiona na wyodrębnionych odsadzkach, kamiennych fundamentach.

Wieżba dachowa drewniana, konstrukcji krokwiowo-stolcowej. Dach półszczytowy - naczółkowy, kryty dachówką ceramiczną, zakładkową. Na krawędziach dachu gąsiory ceramiczne.

Elewacje. Wszystkie elewacje tynkowane, ujęte płytkami podziałami ramowymi. Fundamenty nie tynkowane, o naturalnej fakturze kamienia łamanego. Ściany zwieńczone gzymsem koronującym, pod szczytami pokrytym okapem z dachówki. Okapy wzdłużne pod okapem podbite deskami. Otwory drzwiowe w parterze i w szczycie zachodnim umieszczone symetrycznie na osi. Szczyt wschodni przeparty trzema zamkniętymi półkoliście, podłużnymi otworami, przeszklonymi wielokwaterowo. W ścianach wzdłużnych po 4 otwory okienne rozmieszczone symetrycznie parami.

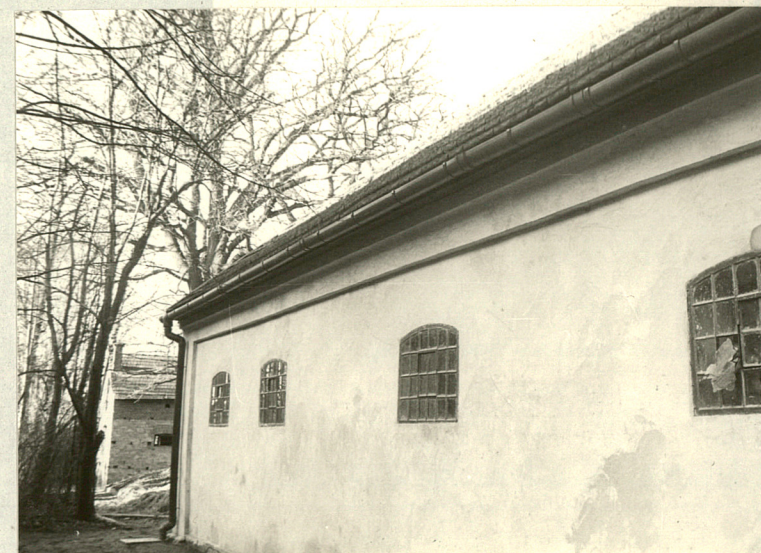
Okna w ścianie południowej

Stolarka drzwiowa drewniana. Drzwi zmienione, współczesne, płytowe, obite listwami układanymi w "jodełkę", dwuskrzydłowe, osadzone w prostokątnych otworach zamkniętych łukami odcinkowymi. Otwory drzwiowe na parterze ujęte szerokimi opaskami. Okna współczesne, zmienione, umieszczone w prostokątnych otworach zamkniętych łukami odcinkowymi, metalowe, pojedyncze, przeszklone wielokwaterowo.

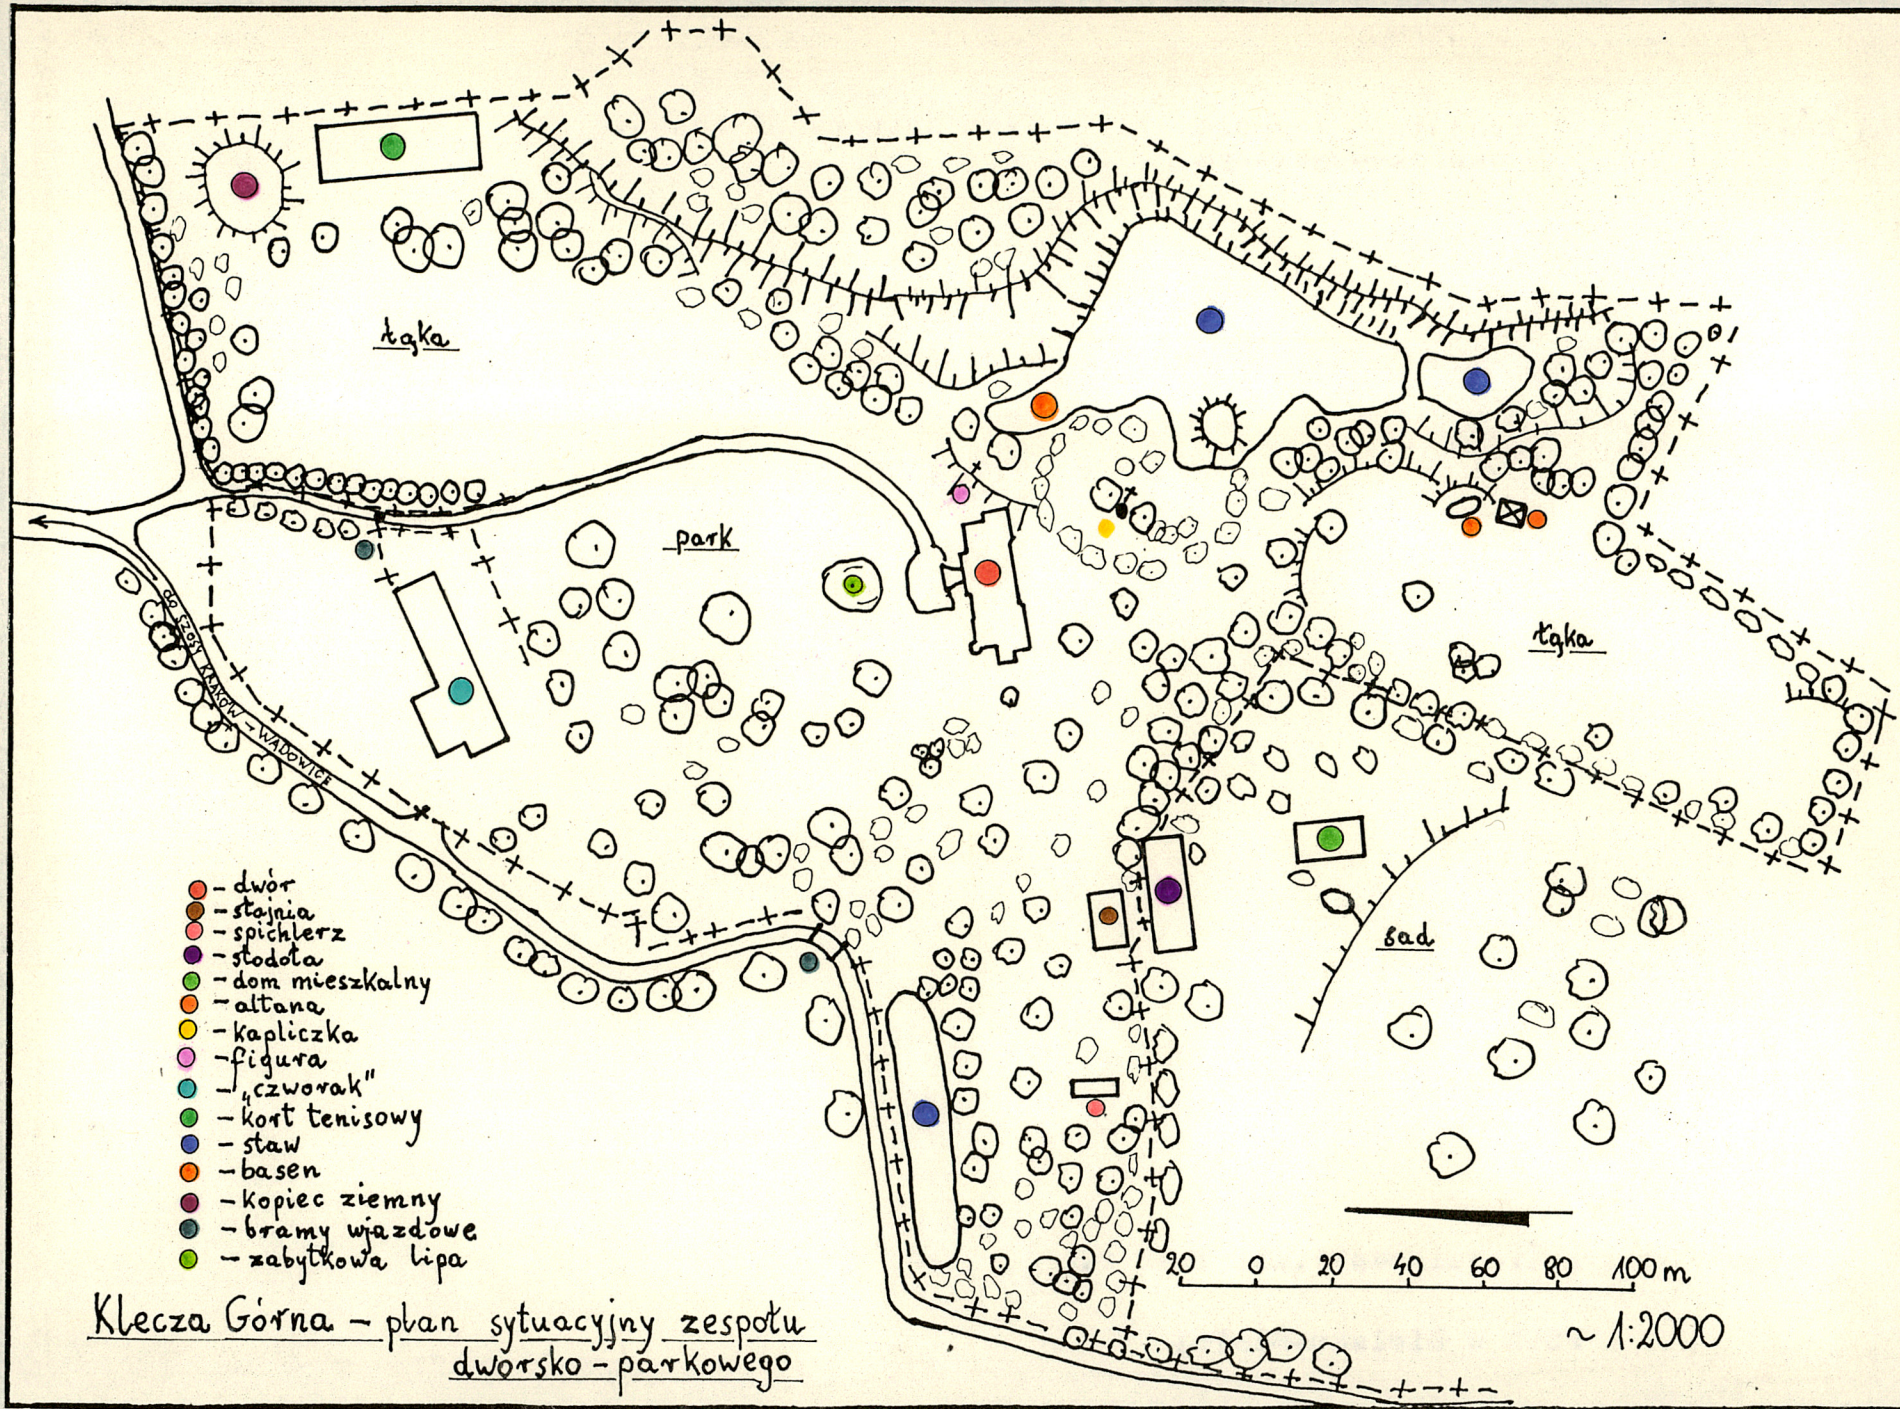
3. Zawartość wkładki (nazwa obiektu lub materiału uzupełniającego)
Plan sytuacyjny zespołu

Sytuacja. Budynek stajni zlokalizowany został na terenie dawnego zespołu dworsko-parkowego położonego we wschodniej części wsi na północnym stoku Jaroszewickiej Góry /541 m n.p.m./, około 500 m na południe od szosy i linii kolejowej Kalwaria-Wadowice. Teren na którym położony jest zespół wyniesiony jest na wysokość 275 - 300 m n.p.m. i opada stokiem od południa w kierunku północnym do doliny potoku Kleczanka. Zespół zajmuje obszar o nieregularnym obrysie wydzielony ogrodzeniem z metalowych prętów i drucianej siatki. Budynek stajni znajduje się w zachodniej części parku około 80 metrów na zachód od położonego w jego centralnej części dworu. Od południa stajnia sąsiaduje z ustawioną równolegle do niej w odległości kilku metrów, stodołą. 40 metrów na zachód od stajni znajduje się budynek dawnej leżakowni win /tzw. "winiarni"/, a kilkanaście metrów na północ od niej podłużny zbiornik wodny wyłożony faszyną. Południowo-wschodnia część parku zajęta jest przez staw z basenem, znajduje się też tutaj murowana altana, a obok niej drugi, mniejszy basen. Za budynkiem dworu ustawiona jest kapliczka, a obok niego kamienna figura ludowa. W pobliżu głównej bramy wjazdowej na teren parku, od północy położony jest dawny "czworak" dworski i nowo wybudowany kort tenisowy. Tereny dworsko-parkowe są obszarem o znacznie urozmaiconej konfiguracji, pokrytym bogatym drzewostanem. Stajnia osią podłużną ustawiona na kierunku wschód-zachód.
