12391/1/11 KOŚCIOŁ KLASZTORNY P.W. ŚŚ. PIOTRA I PAWŁA.

1711 - 1721 r.

IMBRAMOWICE

IMBRAMOWICE - kościół klasztorny

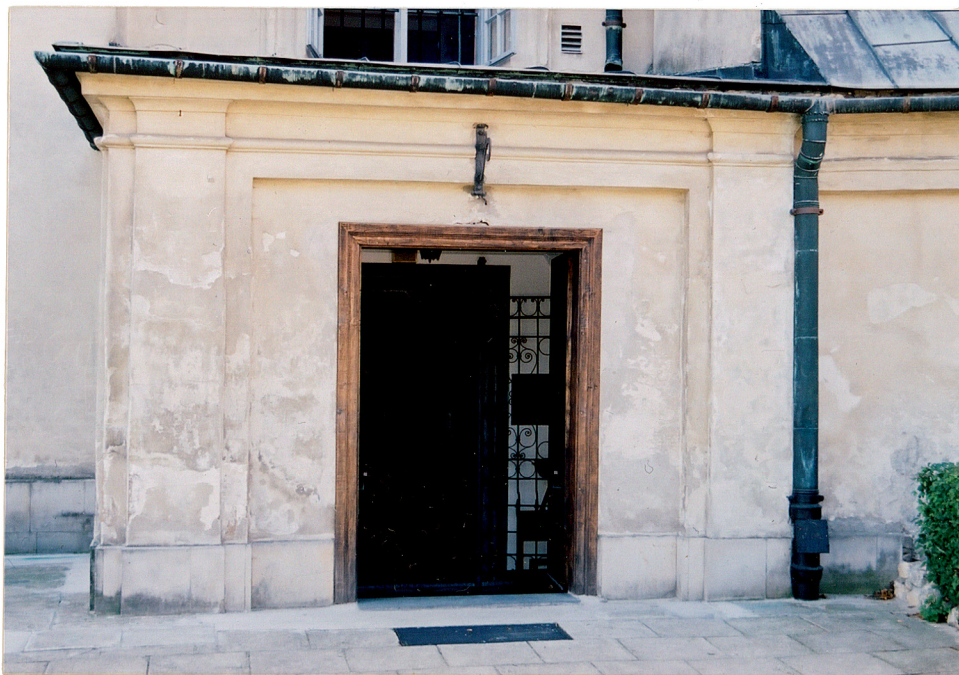
kruchta po północnej stronie nawy

Otwory drzwiowe. Wejście główne do kościoła z zewnątrz poprzez kruchtę dobudowaną do nawy od północy. Otwór wejścia prostokątny, z drewnianym, profilowanym obramieniem i dwuskrzydłowymi drzwiami płycinowymi. W przejściu do pomieszczenia pod chórem klauzurowym prostokątny portal drewniany z XVIII wieku, malowany w kolorze czarnym, z dwuskrzydłowymi okutymi drzwiami i dwuskrzydłową ozdobną kratą. W przyziemiu pod wieżą cztery drewniane późnobarokowe portale uszate, czarne, z ogzysowanymi naczółkami, w których kartusze z główkami aniołów i łacińskie sentencje. W prezbiterium po bokach ołtarza głównego dwa drewniane portale, ujęte kanelowanymi pilastrami z profilowanym gzymsowaniem, zakomponowane w całość z pomnikami: po lewej Iwona z Korńska Odrowąża z jego popiersiem i datą fundacji klasztoru 1225, po prawej bpa Kazimierza Łubieńskiego i datę konsekracji kościoła 1717. Portale późnobarokowe, wykonane przez Antoniego Frączkiewicza. W nich w przejściu z prezbiterium do zakrystii otwory prostokątne z jednoskrzydłowymi drzwiami płycinowymi, polichromowanymi. Dodatkowe wyjście na zewnątrz z korytarzyka obejścia przy zakrystii, z drzwiami dwuskrzydłowymi płycinowymi, z przeszklonym nadświetlem, mocowanymi w futrynie skrzynkowej. Posadzka kościoła wykonana z białego i czarnego marmuru, układana w dekoracyjny wzór. Dachy prezbiterium, przybudówki zakrystyjnej i kruchty wielospadowe i pulpitowe, kryte blachą. Dach nawy dwuspadowy. W kalenicach dwie niewielkie wieżyczki o stożkowych daszkach, zwieńczone kulami z krzyżem. Wieża w fasadzie ujęta po bokach masywnymi przycółkami z kamiennymi wazonami. Hełm wieży namiotowy, kryty blachą z niewielkimi "powiekami" w każdej połaci, zwieńczony kulą z krzyżem.

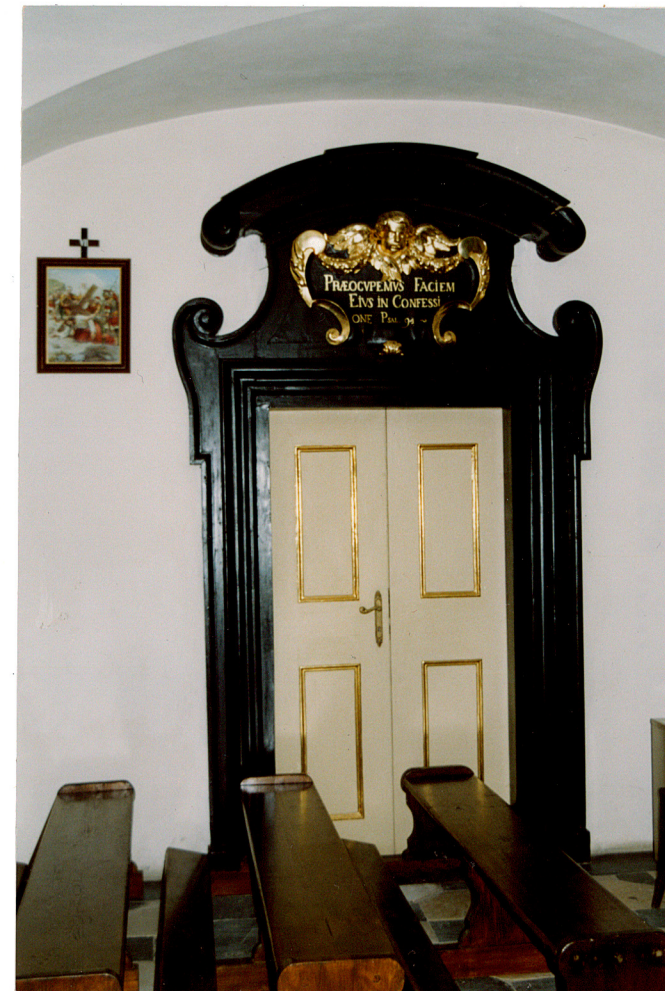
portal w przedsionku pod chórem

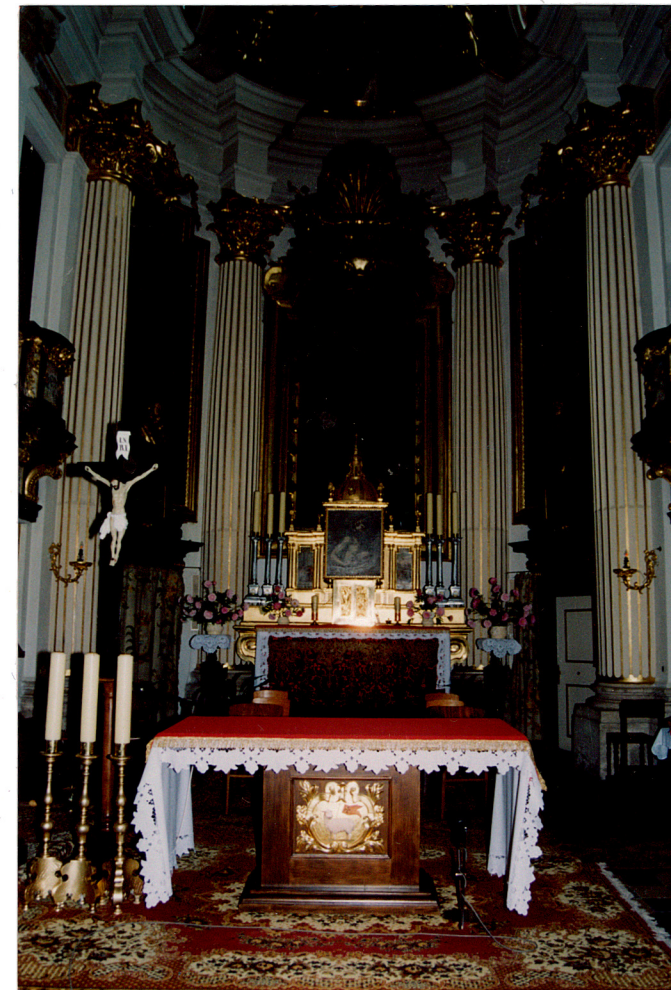
ołtarz główny

Ołtarz główny - późnobarokowy, o architektonicznym retabulum, zakomponowanym wspólnie z kolumnami dzielącymi ścianę apsydy prezbiterialnej, stanowiącymi zarazem jego oprawę. We wnętrzu para kolumn ujęte półkoliście zamknięty otwór, o ościeżach z rozetami kasetonowymi. W zwieńczeniu otworu rozłożysta koncha ujęta wolutami.

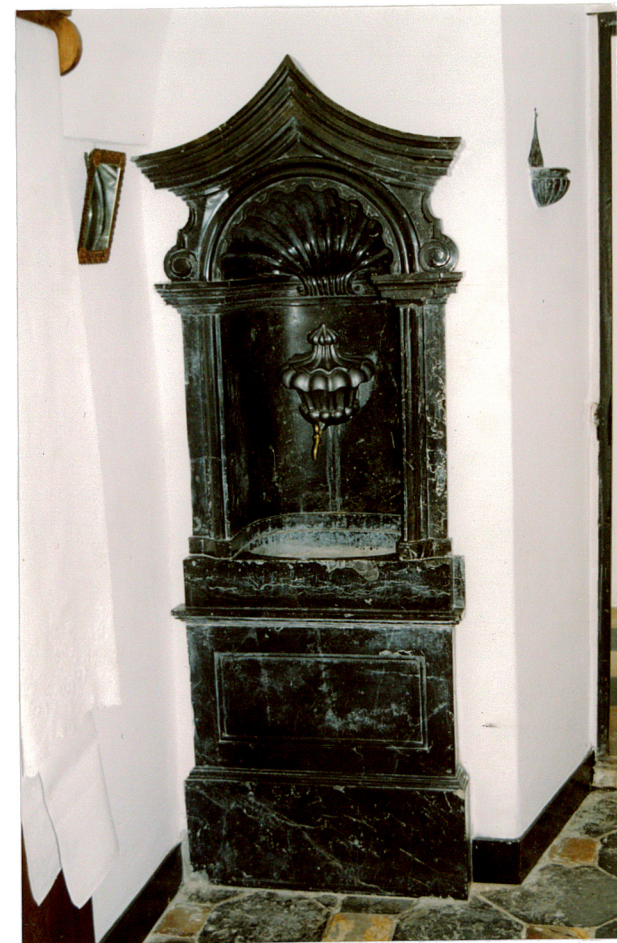
umywalka z XVIII w.
w zakrystii kościoła

- stalle z obrazami na zapleckach, z 1723-25
- konfesjonały, ławki i klęczniki z XVIII wieku
- lawaterz marmurowy z cynowym zbiornikiem, z 1 ćw. XVIII w.
- obrazy: Mistyczna uczta norbertanek k. Św. Jan Nepomucen, barokowe z XVII i XVIII wieku
- dwa krucyfiksy barokowe (jeden procesyjny)
- trzy krzyże ołtarzowe, na dwu późnobarokowych postać Ukrzyżowanego z kości słoniowej, na trzecim, barokowym, ze srebra
- dwa świeczniki drewniane, późnobarokowe
- relikwiarze drewniane; dwa w kształcie piramid, cztery w kształcie trumienek, z początku XVIII wieku
- ornaty haftowane z XVIII wieku, jeden z herbem Nabram, z 1777 roku
- epitafium Doroty z Grotów Gembickiej (zm. 1730), starościny nakielskiej, marmurowe z malowanym portretem, późnobarokowe z 2 połowy XVIII wieku

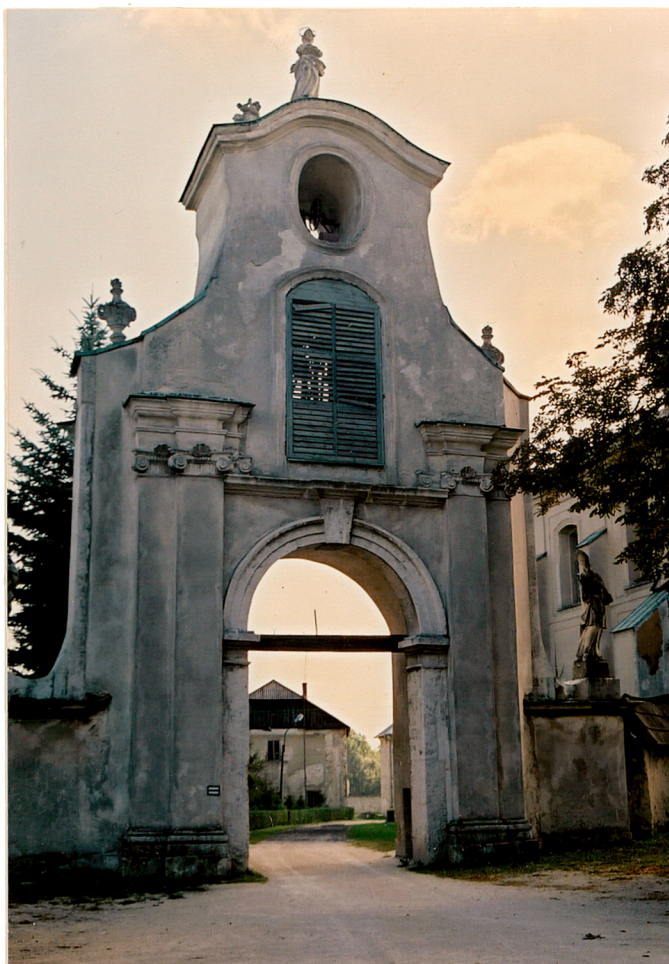
widok dzwonnicy od zachodu

Brama - dzwonnica - w murze otaczającym od zachodu dziedziniec Kościelny. Połączona z klasztorem i kapelanią. Późnobarokowa, zbudowana w 1780 roku według projektu arch. Rojowskiego (Rozowskiego) z Miechowa. Murowana z cegły, tynkowana, o dwu kondygnacjach, z których górna przechodzi linią wklęsłą w szczyt o wklęsłowypukłym zamknięciu. Kondygnacja dolna flankowana zdwojonymi pilastrami o przełamanych belkowaniach, z otworem bramnym o półkolistym wykroju górą. Od strony zachodniej łuk o profilowanym obramieniu z wydatnym kluczem i belką wspartą na ogzysmowanych nasadnikach. W kondygnacji górnej arkadowy otwór piętra dzwonowego przesłonięty od zachodu drewnianą żaluzją. W nim metalowa współczesna konstrukcja dzwonowa. Nad nim mniejszy owalny z dzwonkiem sygnaturką. W szczycie posąg kamienny Najświętszej Panny Marii Niepokalanie Poczętej z dwoma aniołkami po bokach. Na przyporach flankujące naczółek wazony rokokowe. Dołem na odcinkach murów posągi Św. Norberta i Św. Augustyna. W przyziemiu, w ościeży bramy usytuowana po stronie południowej mała lokalność ze schodami kręconymi prowadzącymi do kondygnacji dzwonowej. Na starszych fotografiach w bramie znajdowały się dwuskrzydłowe wrota deskowo-spągowe z furtką w skrzydle.

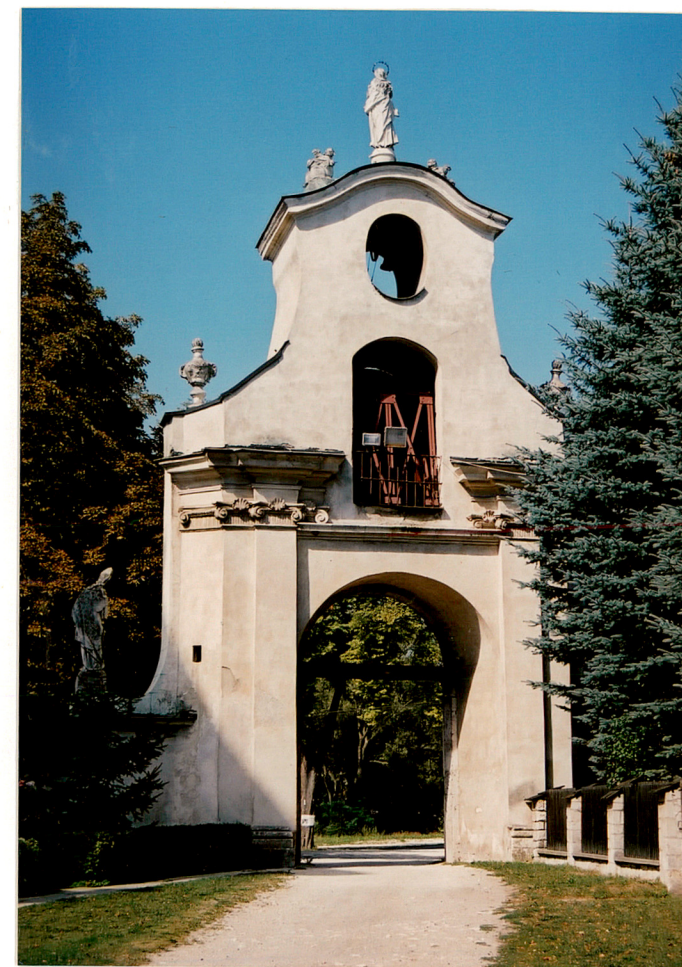
widok dzwonnicy od wschodu
