133611
KOŚCIÓŁ par. p.w. Podwyższenia Krzyża Św.

S T R Z E G O W A

11. Zdjęcia rzut, przekrój, sytuacja, orientacja

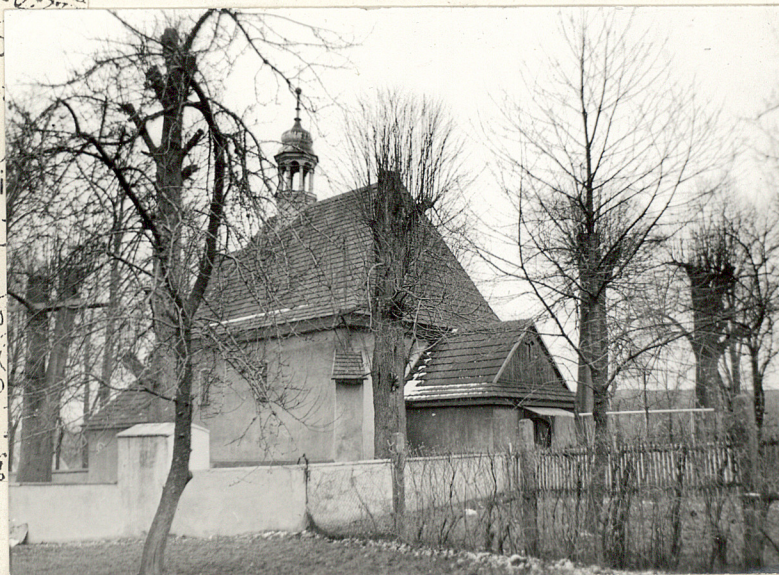
Kościół zbudowany został zapewne w końcu XV wieku, murowany, tynkowany; orientowany.

Jednonawowy, prezbiterium zamknięte wielobocznie.

Przy prezbiterium od strony północnej dobudowana zakrystia, przy nawie od strony zachodniej i południowej kruchty; zachodnia prostokątna, południowa kwadratowa.

Z zewnątrz oszkarpowany, dach czterospadowy /nawa główna/, kryty gontem, nad kruchtą zachodnią i prezbiterium dwzspadowy kryty gontem, nad kruchtą południową wielopłaszczyznowy kryty blachą; dach nawy zwieńczony wieżyczką.
